**Rekonstruktion des Schadenfalles
an der Schilthornbahn**

Gabor Piskoty / Markus Zraggen / Gabor Kovacs
Gerd Rössler / Silvain Michel / Markus Fallner

EMPA

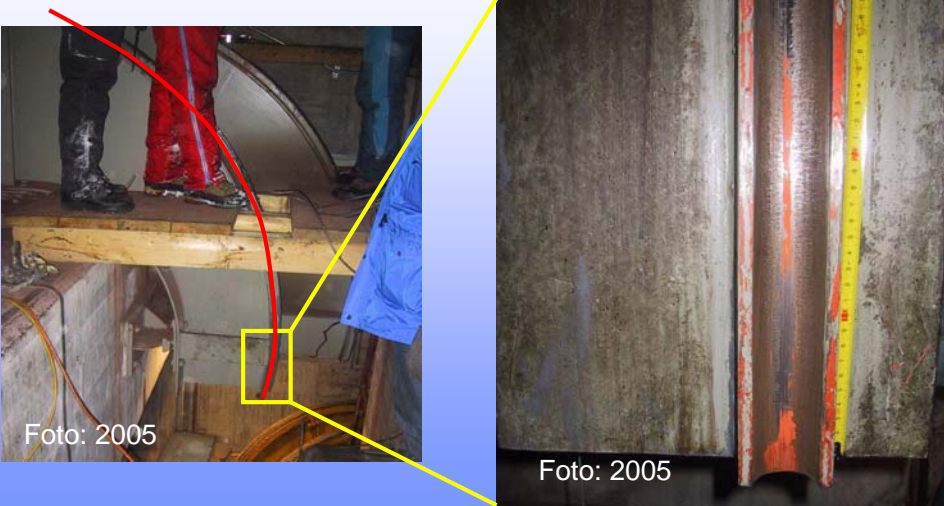
**Reibpartner: Ablenkschuh**

Bei der Erstellung der Anlage lag die spätere Schadenstelle auf dem Ablenkschuh. Dies konnte anhand der protokollierten Seilverschiebungen rekonstruiert werden.

Wenn wir die Rille dieses Ablenkschuhes näher betrachten, erkennen wird, dass es eine unregelmässige Oberfläche mit Fressspuren hat . Es gibt Bereiche, wo das Seil praktisch nicht auflag, in anderen Bereichen gab es nur im Rillengrund Kontakt zwischen dem Ablenkschuh und dem Tragseil.

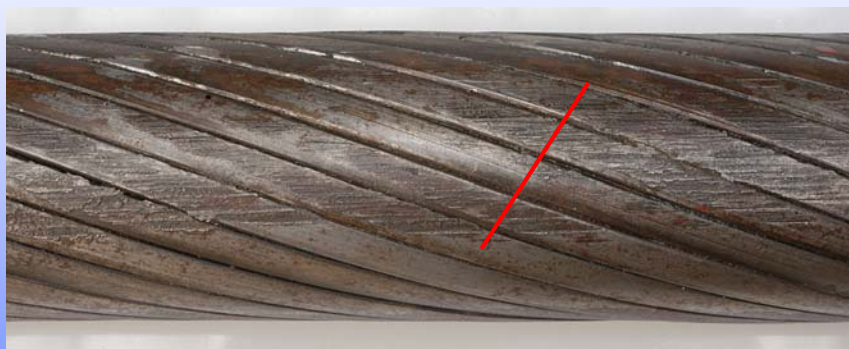
5: Entstehung von Drahtbruchnestern

Wegen den Schleifspuren war die Verteilung von Drahtbrüchen entlang der Seilachse nicht zufällig, wie dies bei einer homogenen Seiloberfläche der Fall ist. Wie Sie sehen, erstrecken sich die Schleifspuren über mehrere Profildrähte, was die Entstehung von Drahtbruchnestern (Ansammlungen von Drahtbrüchen) begünstigte.

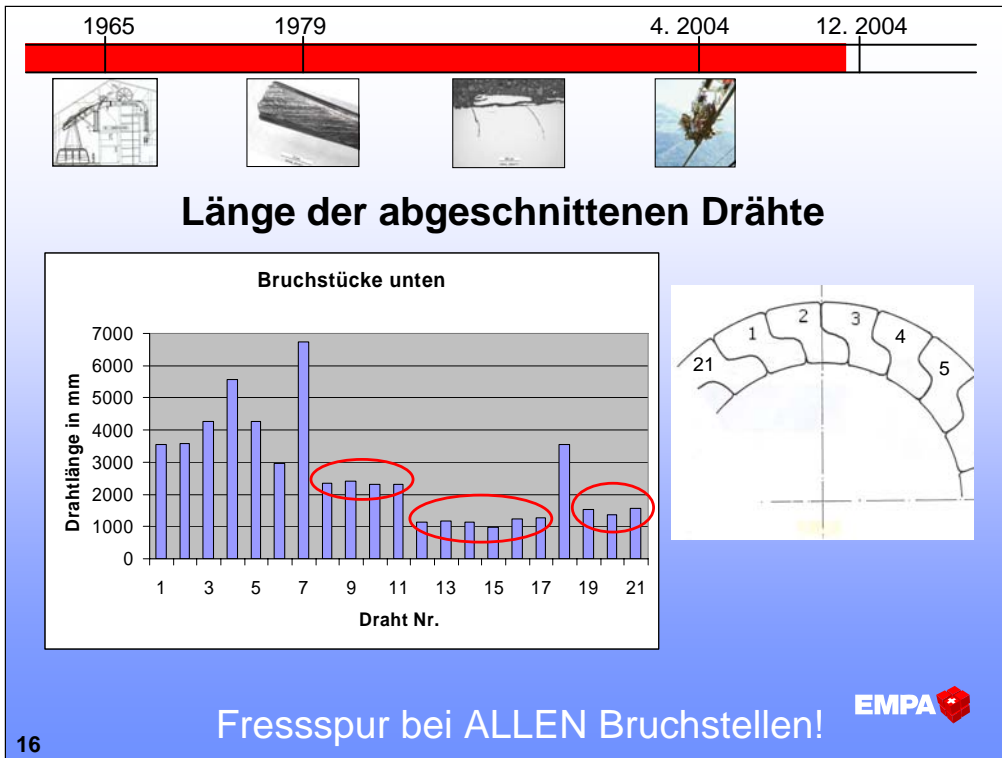
Es ist ersichtlich, dass sehr viele Bruchstellen exakt nebeneinander liegen.

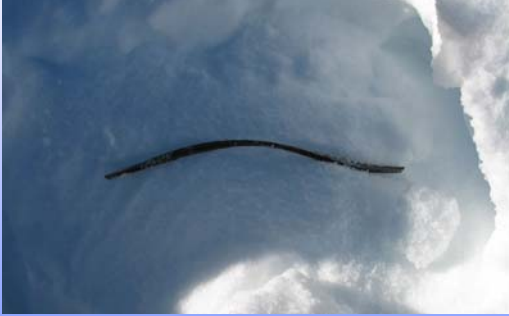
Doppelbruchstück im Schnee

**20 Doppelbruchstücke wurden gefunden.
Alle hatten Fressspuren an beiden Enden!**

Auf die Brüchigkeit des Seiles deuten die vielen Drahtstücke mit Doppelbruch hin, die im Schnee gefunden wurden.
