**Rekonstruktion des Schadenfalles
an der Schilthornbahn**

Gabor Piskoty / Markus Zraggen / Gabor Kovacs
Gerd Rössler / Silvain Michel / Markus Fallner

EMPA

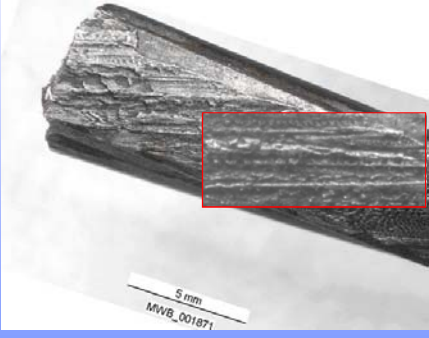
Spurenvergleich Ablenkschuh / Seil betreffend Topologie

Hier sehen Sie einen Vergleich der Oberfläche des Rillenabgusses und eines Profildrahtes. Wenn man die beiden Bilder übereinander legt, bleiben kaum Zweifel offen, dass der Fressvorgang zwischen Ablenkschuh und Tragseil abgelaufen ist.

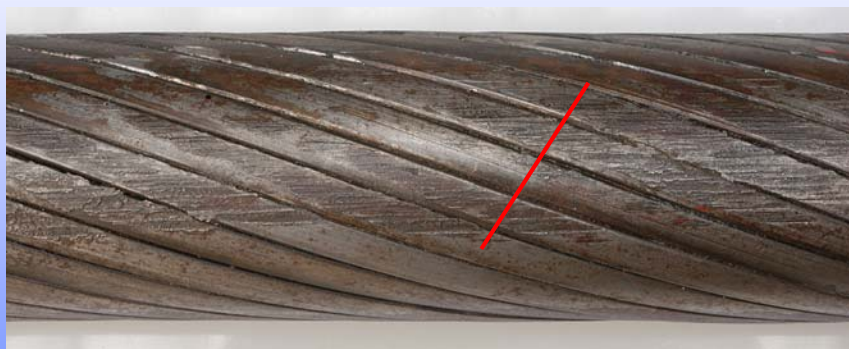
5: Entstehung von Drahtbruchnestern

Wegen den Schleifspuren war die Verteilung von Drahtbrüchen entlang der Seilachse nicht zufällig, wie dies bei einer homogenen Seiloberfläche der Fall ist. Wie Sie sehen, erstrecken sich die Schleifspuren über mehrere Profildrähte, was die Entstehung von Drahtbruchnestern (Ansammlungen von Drahtbrüchen) begünstigte.
