**Rekonstruktion des Schadenfalles  
an der Schilthornbahn**

Gabor Piskoty / Markus Zraggen / Gabor Kovacs  
Gerd Rössler / Silvain Michel / Markus Fallner

**EMPA**

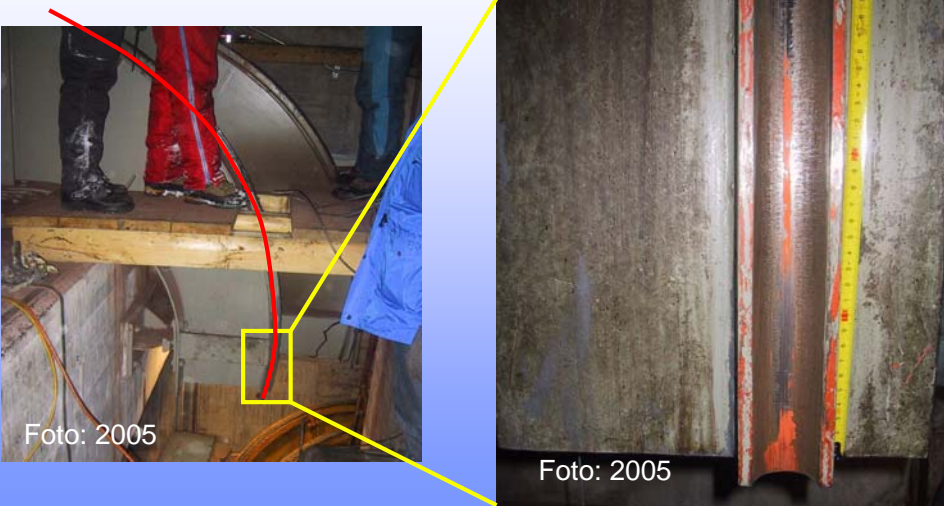
**Reibpartner: Ablenkschuh**

Bei der Erstellung der Anlage lag die spätere Schadenstelle auf dem Ablenkschuh. Dies konnte anhand der protokollierten Seilverschiebungen rekonstruiert werden.

Wenn wir die Rille dieses Ablenkschuhes näher betrachten, erkennen wird, dass es eine unregelmässige Oberfläche mit Fressspuren hat . Es gibt Bereiche, wo das Seil praktisch nicht auflag, in anderen Bereichen gab es nur im Rillengrund Kontakt zwischen dem Ablenkschuh und dem Tragseil.

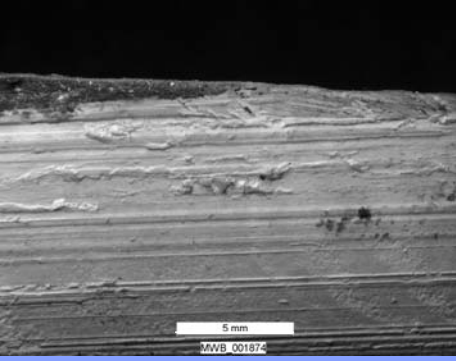
Abguss der Rille (Negativabdruck)

Hier sehen Sie einen Vergleich der Oberfläche des Rillenabgusses und eines Profildrahtes. Wenn man die beiden Bilder übereinander legt, bleiben kaum Zweifel offen, dass der Fressvorgang zwischen Ablenkschuh und Tragseil abgelaufen ist.

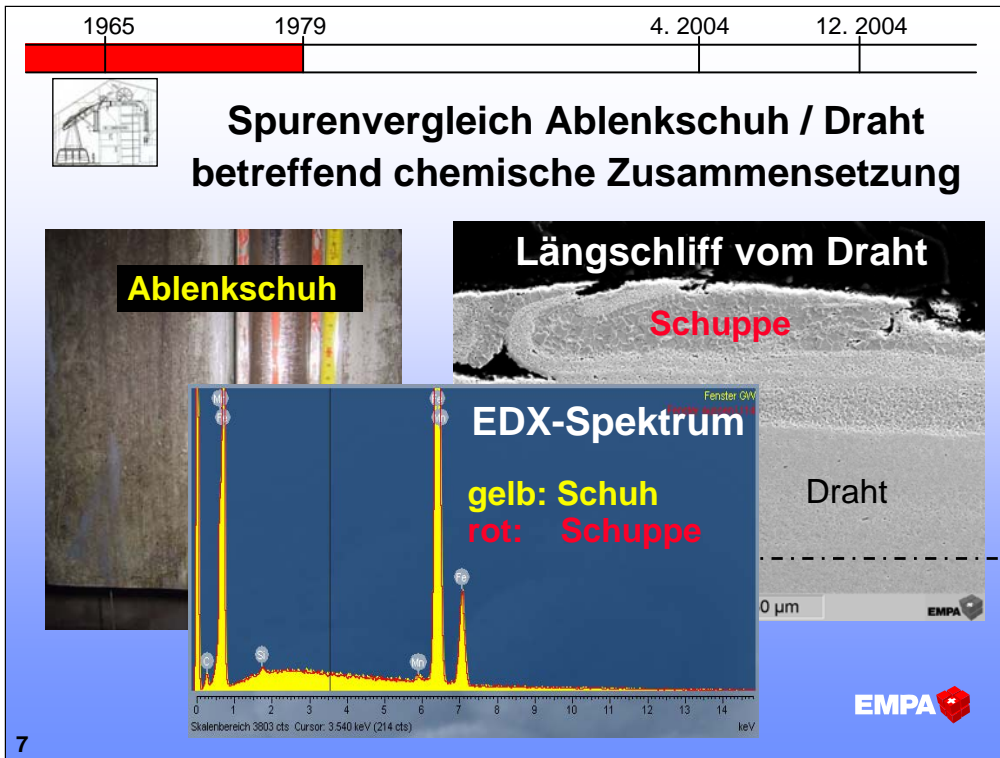
Dieser Befund wurde mit einer chemischen Analyse des Ablenschuhes und der Schuppen an der Seiloberfläche weiter überprüft.

Wie Sie erkennen können: Die beiden Materialien sind identisch. Somit steht als Reibpartner definitiv der Ablenschuh fest.

Auch die WDX-Methode kam zum Einsatz, und bestätigte diesen Befund.

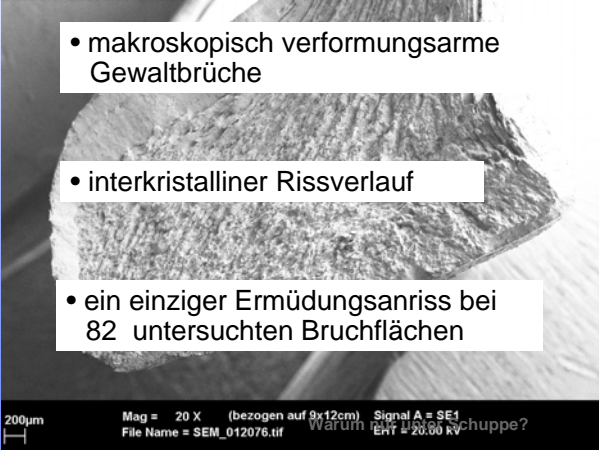
- makroskopisch verformungsarme Gewaltbrüche
- interkristalliner Rissverlauf
- ein einziger Ermüdungsanriss bei 82 untersuchten Bruchflächen

Weitere Indizien für Spannungsrisskorrosion. (zweitens, drittens....)

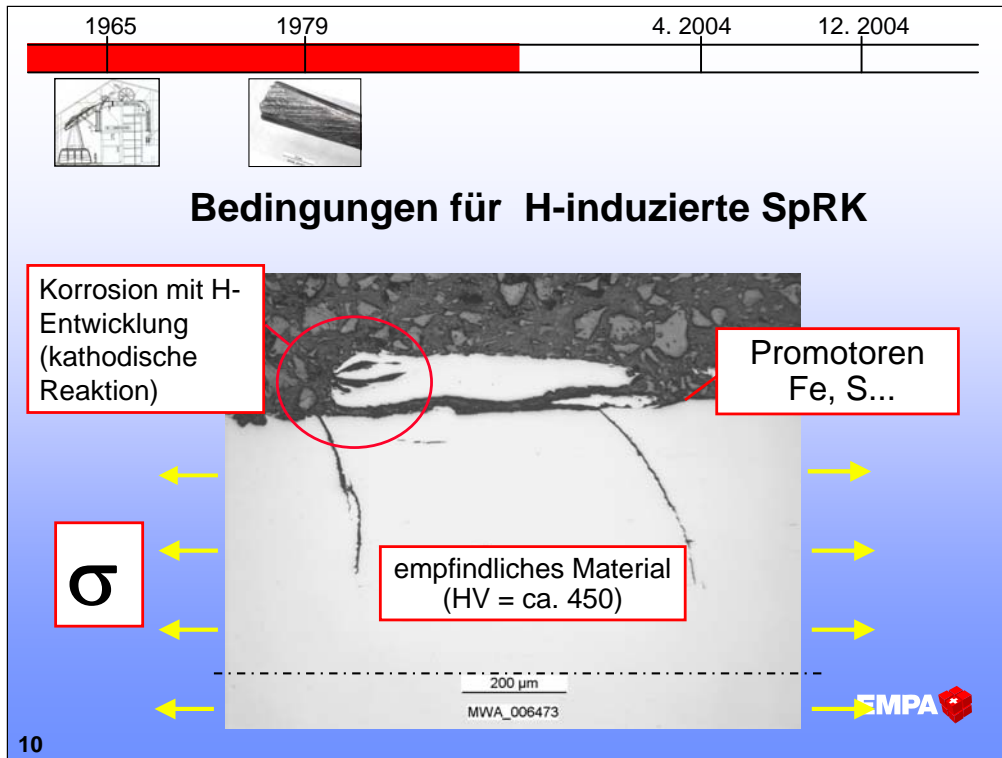
Warum gab es Spannungsrisskorrosion nur im Bereich von Schuppen?  
Lösung: ALLE Bedingungen für wasserstoffinduzierte Spannungsrisskorrosion waren unterhalb der Fressspuren vorhanden.

Die Bedingungen sind:

- Ein für Spannungsrisskorrosion empfindliches Material, wobei Werkstoffe ab einer Härte von 250 Vickers grundsätzlich gefährdet sind. Die Profildrähte haben eine wesentlich höhere Härte als 250 Vickers. Diese Bedingung ist erfüllt.

- Mechanische Spannung, die bei gespannten Tragseilen immer vorhanden sind.

- Und Promotoren, anders gesagt: Katalysatoren, die bei Tragseildrähten immer vorhanden sind (Fe).

- Korrosionsprozess mit Wasserstoffentwicklung (Spaltbedingung, Korrosion unter Luftabschluss) – Dies ist nur unter Schuppen erfüllt.

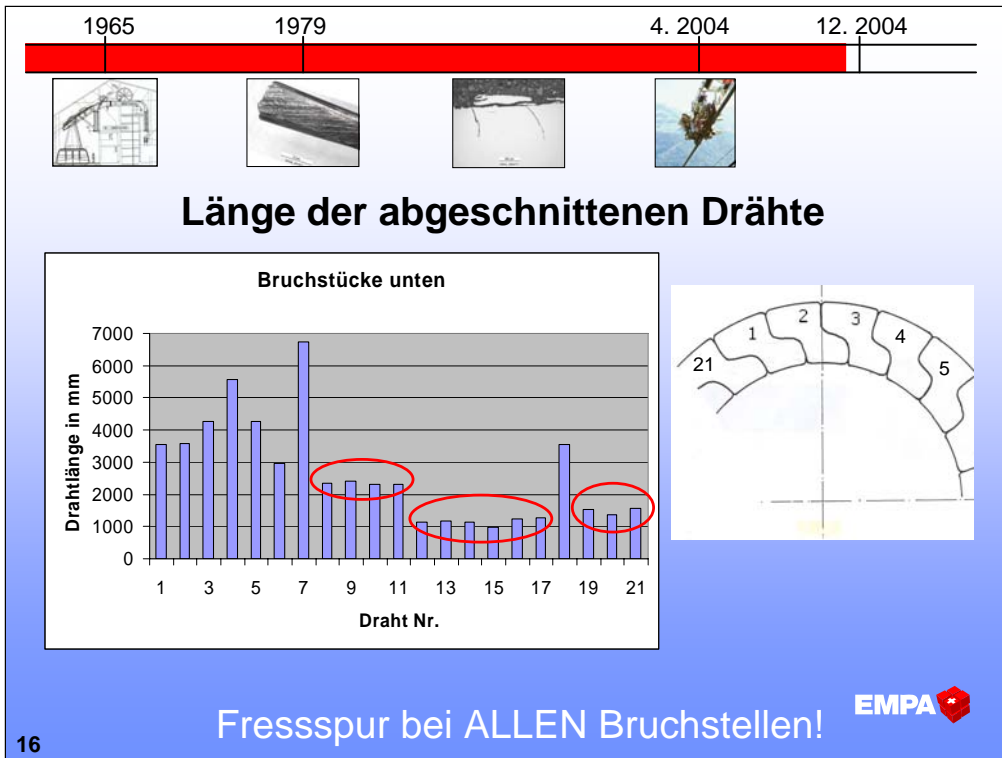
Um die Existenz von Drahtbruchnestern nachzuweisen, wurde die relative Lage der Bruchstellen im Seilverbund rekonstruiert. Der Drahtbesen wurde abgebunden und die Drähte abgeschnitten und anschliessend mit einer Präzisionswaage abgewogen. Die sich ergebende Verteilung der Bruchstellen zeigt das nächste Diagramm.

Es ist ersichtlich, dass sehr viele Bruchstellen exakt nebeneinander liegen.

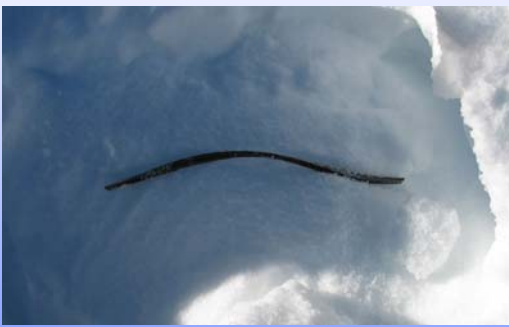
### Doppelbruchstück im Schnee

**20 Doppelbruchstücke wurden gefunden.  
Alle hatten Fressspuren an beiden Enden!**

Auf die Brüchigkeit des Seiles deuten die vielen Drahtstücke mit Doppelbruch hin, die im Schnee gefunden wurden.

(=> Spröbruch ähnlich wie bei Spaghettis!!)

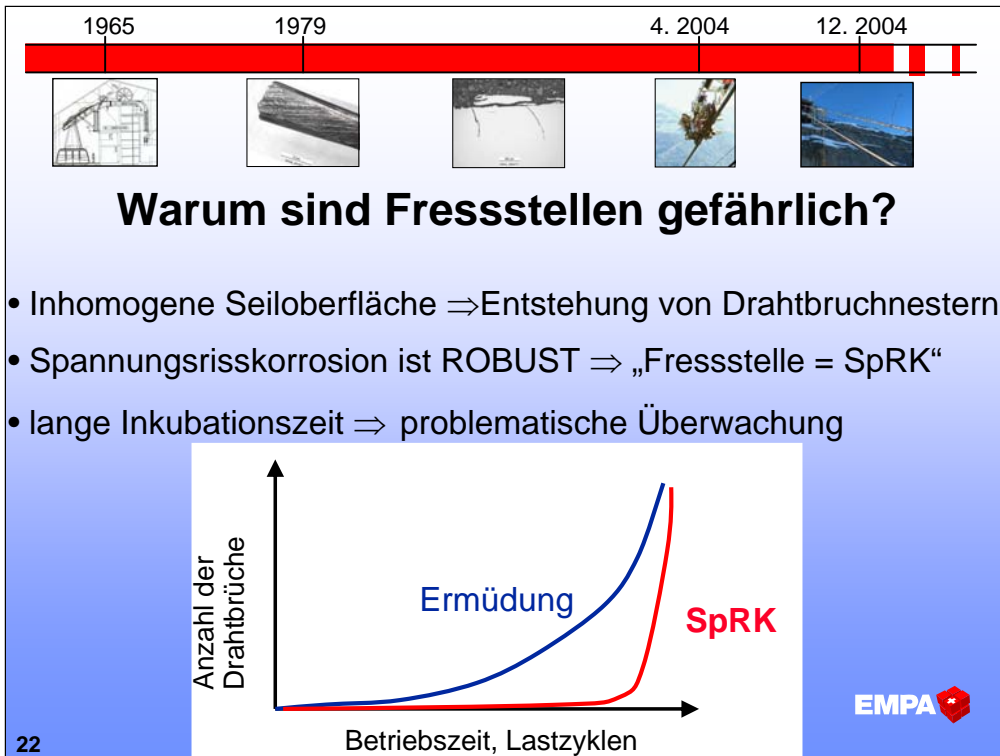
Warum sanieren? Warum genügt es nicht zu überwachen?

Bei 3 von 4 Seilen wurden Anrisse detektiert, trotz milder korrosiver Umgebung!

Die Inkubationszeit bis zum Entstehen der Brüche ist sehr lange – danach rasante Entwicklung
