**Rekonstruktion des Schadenfalles
an der Schilthornbahn**

Gabor Piskoty / Markus Zraggen / Gabor Kovacs
Gerd Rössler / Silvain Michel / Markus Fallner

EMPA

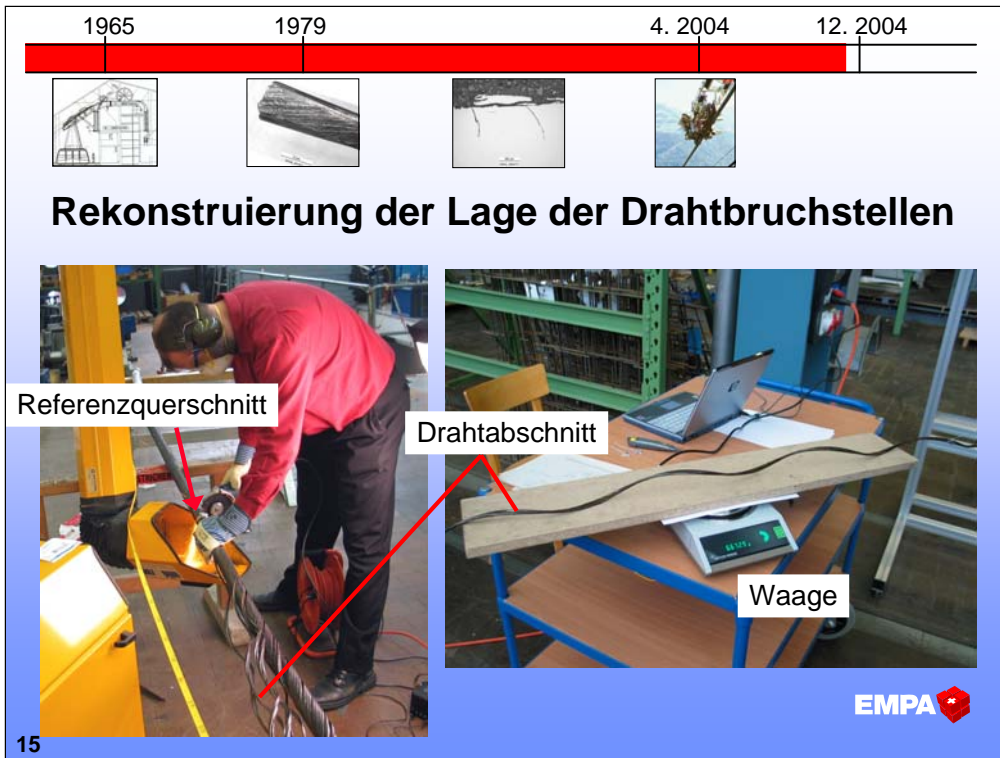
Um die Existenz von Drahtbruchnestern nachzuweisen, wurde die relative Lage der Bruchstellen im Seilverbund rekonstruiert. Der Drahtbesen wurde abgebunden und die Drähte abgeschnitten und anschliessend mit einer Präzisionswaage abgewogen. Die sich ergebende Verteilung der Bruchstellen zeigt das nächste Diagramm.
