Ereignisse und erforderliche Massnahmen aus der Sicht der Aufsichtsbehörden

OITAF-Seminar vom 27. April 1994

H.R. Gassmann
Bundesaamt für Verkehr

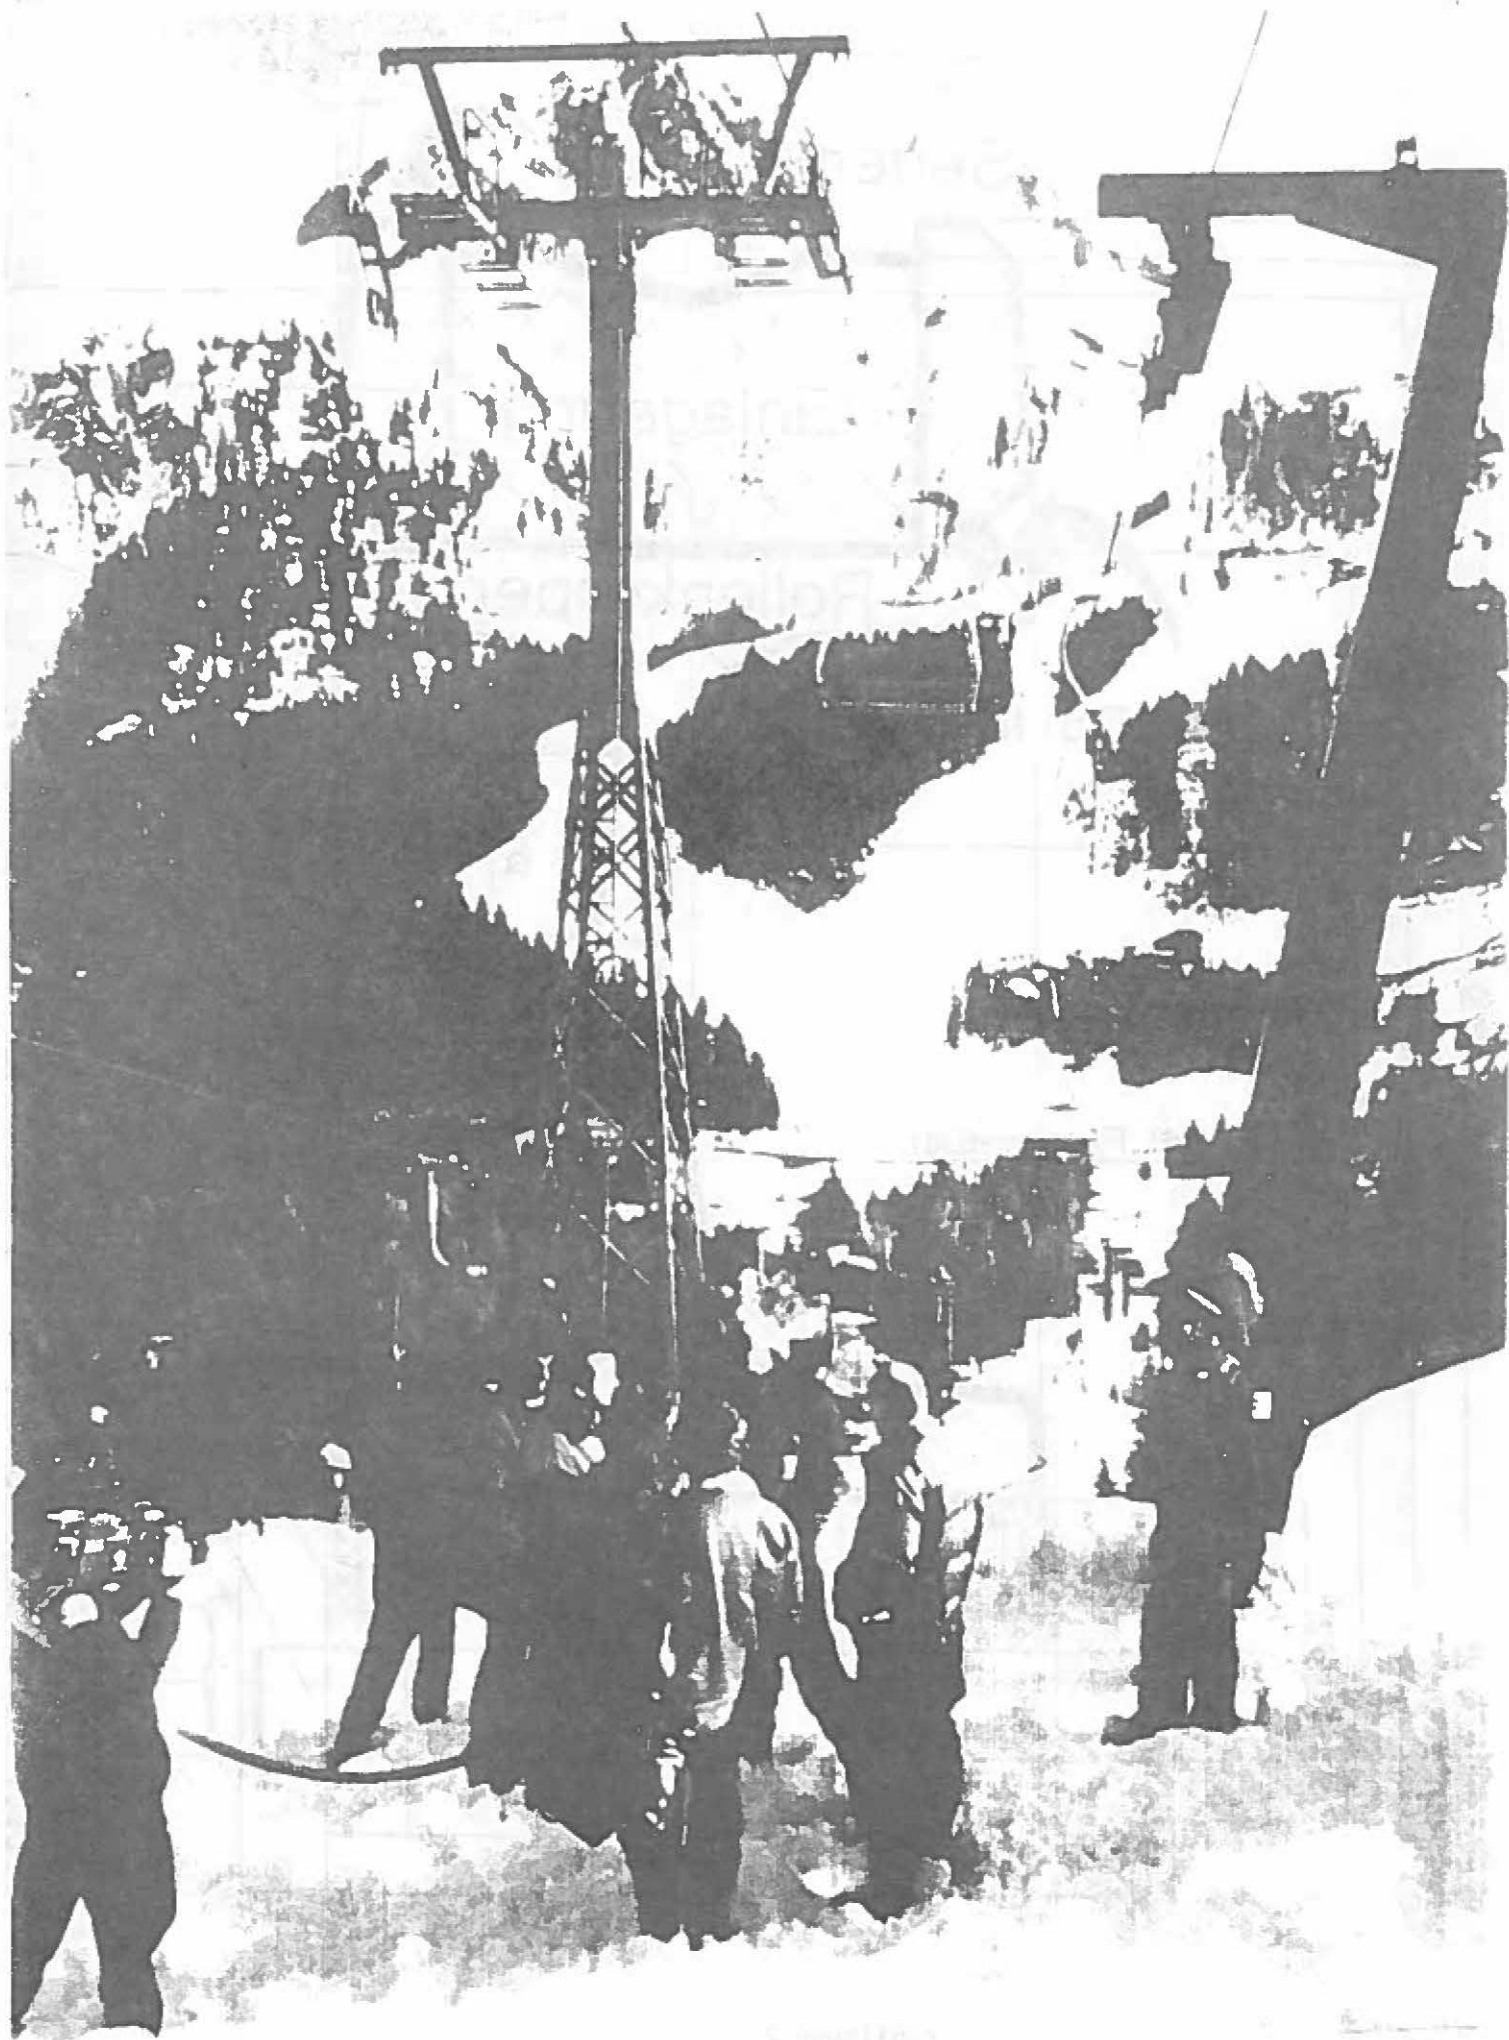
Abbildung 1
17

Am 29. Januar 1992 entgleiste bei der Tröglbahn das Förderseil vollständig aus der Rollenbatterie. Es ereignete sich ein folgenschwerer Unfall, bei dem 4 Tote und 9 Verletzte zu beklagen waren. Das österreichische Fernsehen berichtete damals ausführlich über den Unfall und die ersten Ergebnisse der Unfalluntersuchung.

Bei der Tröglbahn handelt es sich um eine Sesselbahn mit kuppelbaren 4er-Sesseln. Die Entgleisung erfolgte bei der 8er-Rollenbatterie der Stütze 9, auf der Bergförderseite.

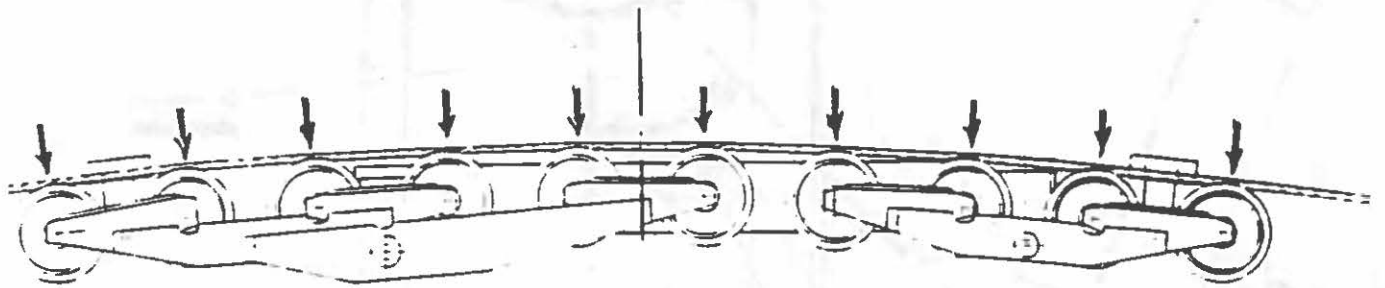
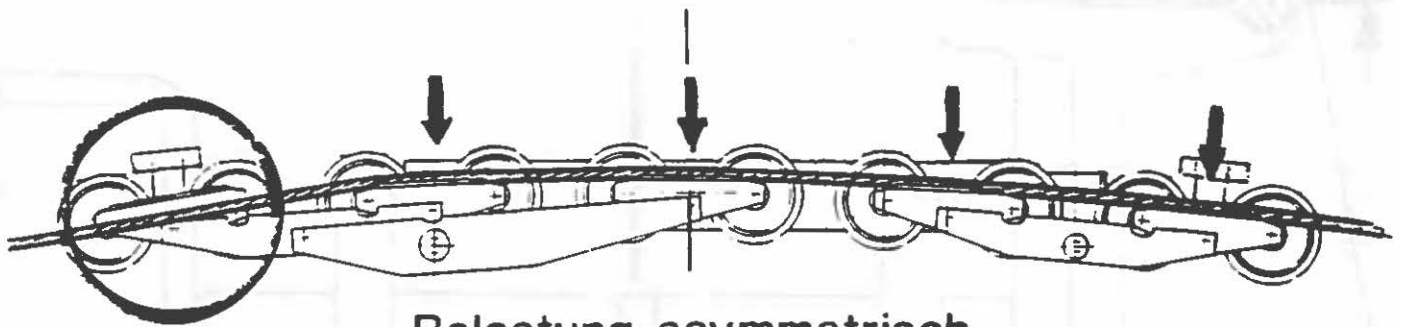
Abbildung 3

Abb. 3: Rollenbatterie mit Seil in den Seilfängern

Wenn das Seil bei der Entgleisung aus der Seilrolle nicht von **allen** Seilfängern erfasst wird, dann liegt die Resultierende der Auflagekräfte ausserhalb der Rollenbatterieachse. Es entsteht ein Drehmoment, unter dem sich die Rollenbatterie wie ein Propeller dreht. Das Seil entgleist dadurch vollständig.

Die Spuren an der Tröglbahn lassen den Schluss zu, dass das Seil den vierten Seilfänger nur auf der Aussenseite berührte, also diesen Seilfänger verpasste.

Belastung symmetrisch
Gleichgewicht vorhanden

Belastung asymmetrisch
Gleichgewicht nicht möglich!

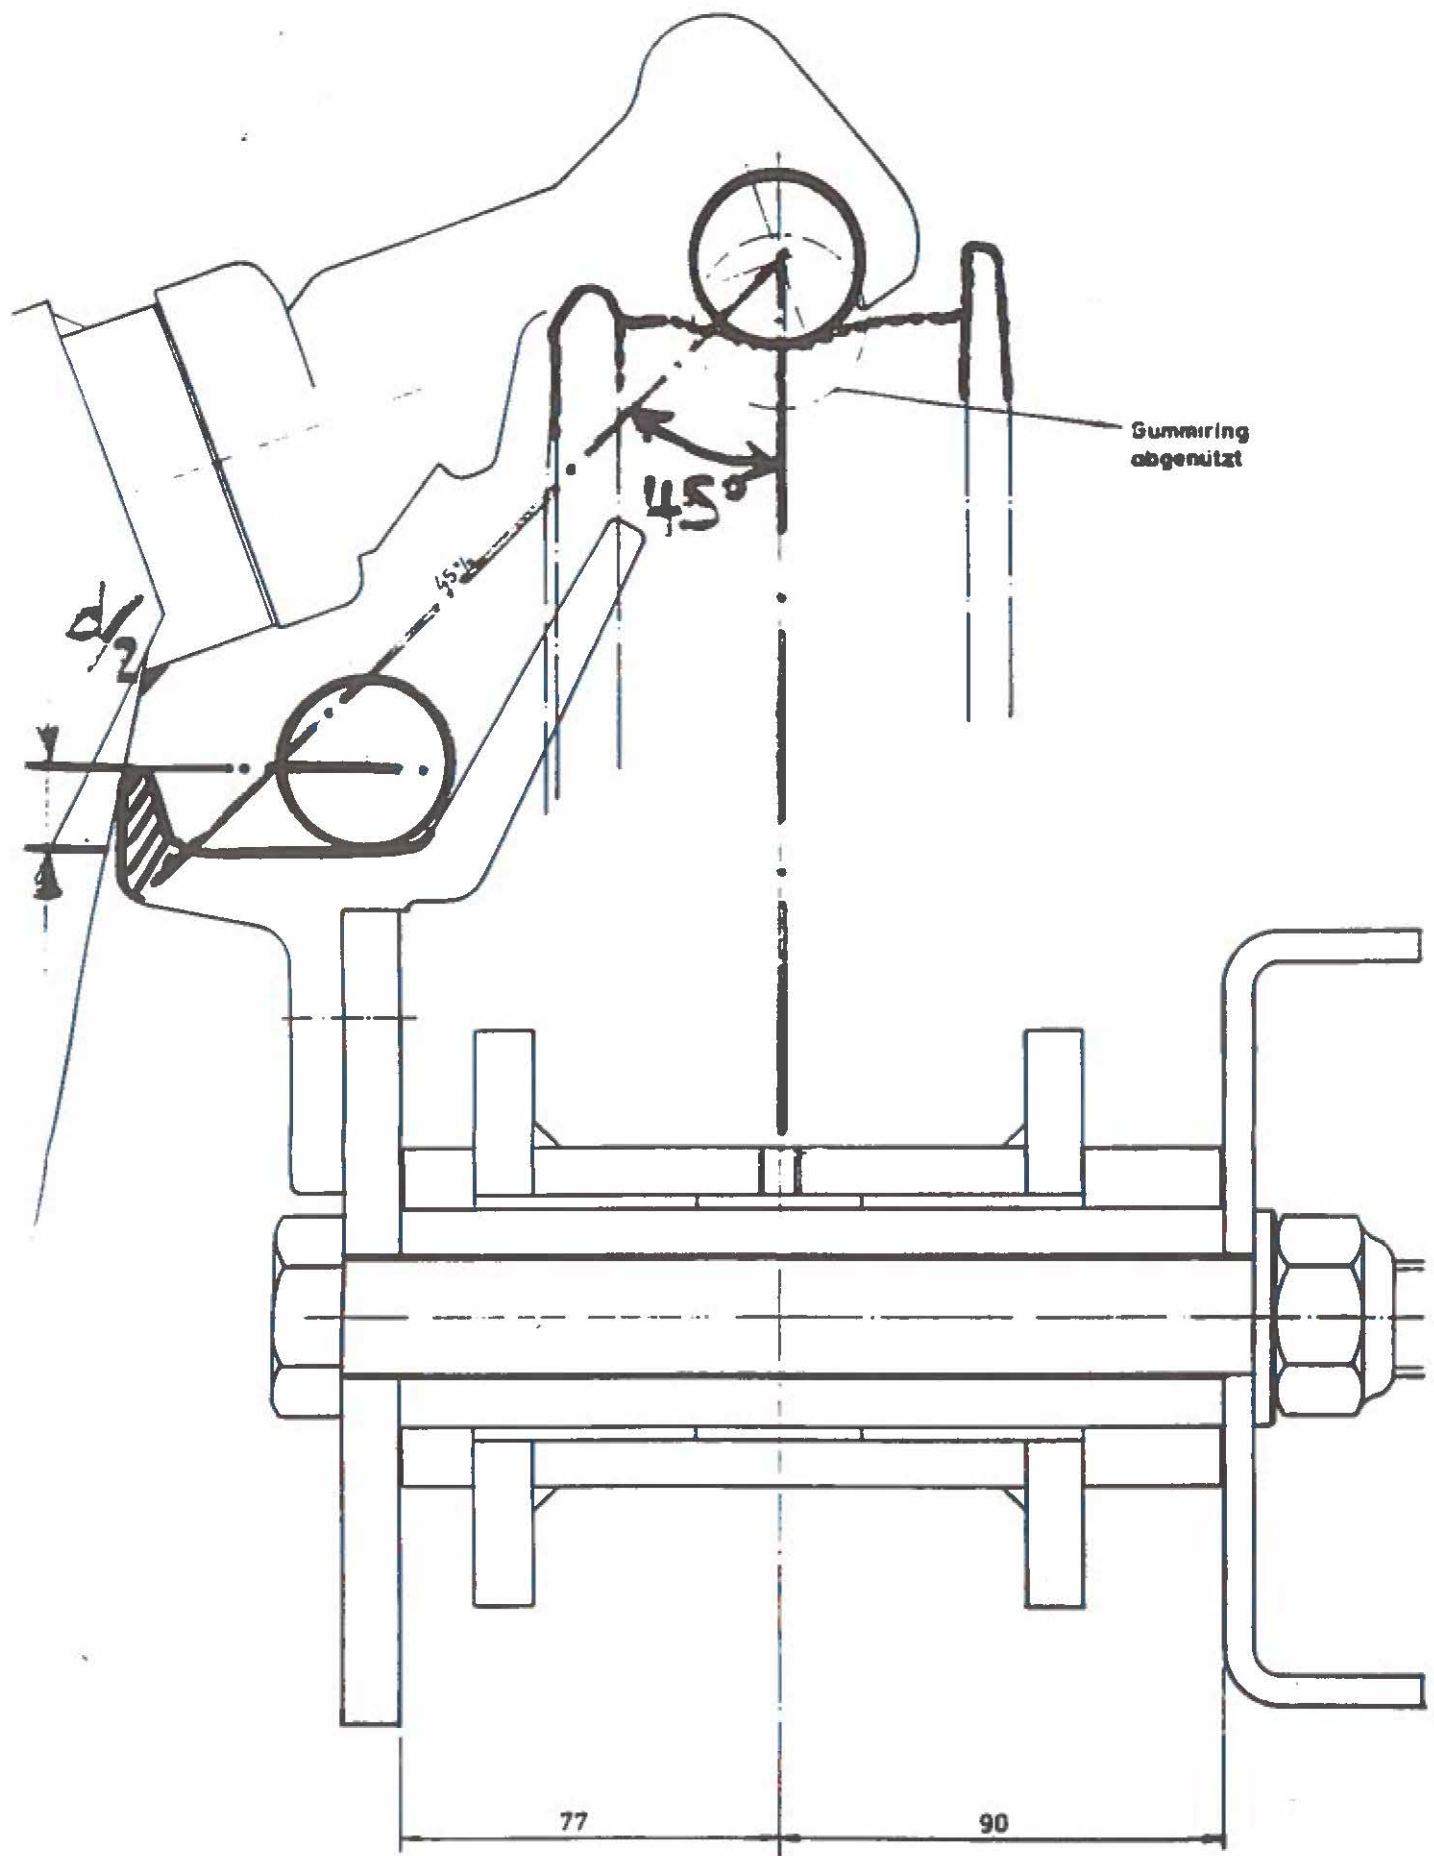
Abbildung 4

Abb. 4: Schnitt durch Rollenbatterie mit Seilfänger

Hier im Bild sehen Sie in einfacher Darstellung die in unserem Land gültigen Anforderungen an die Form und Lage der Seilfänger.

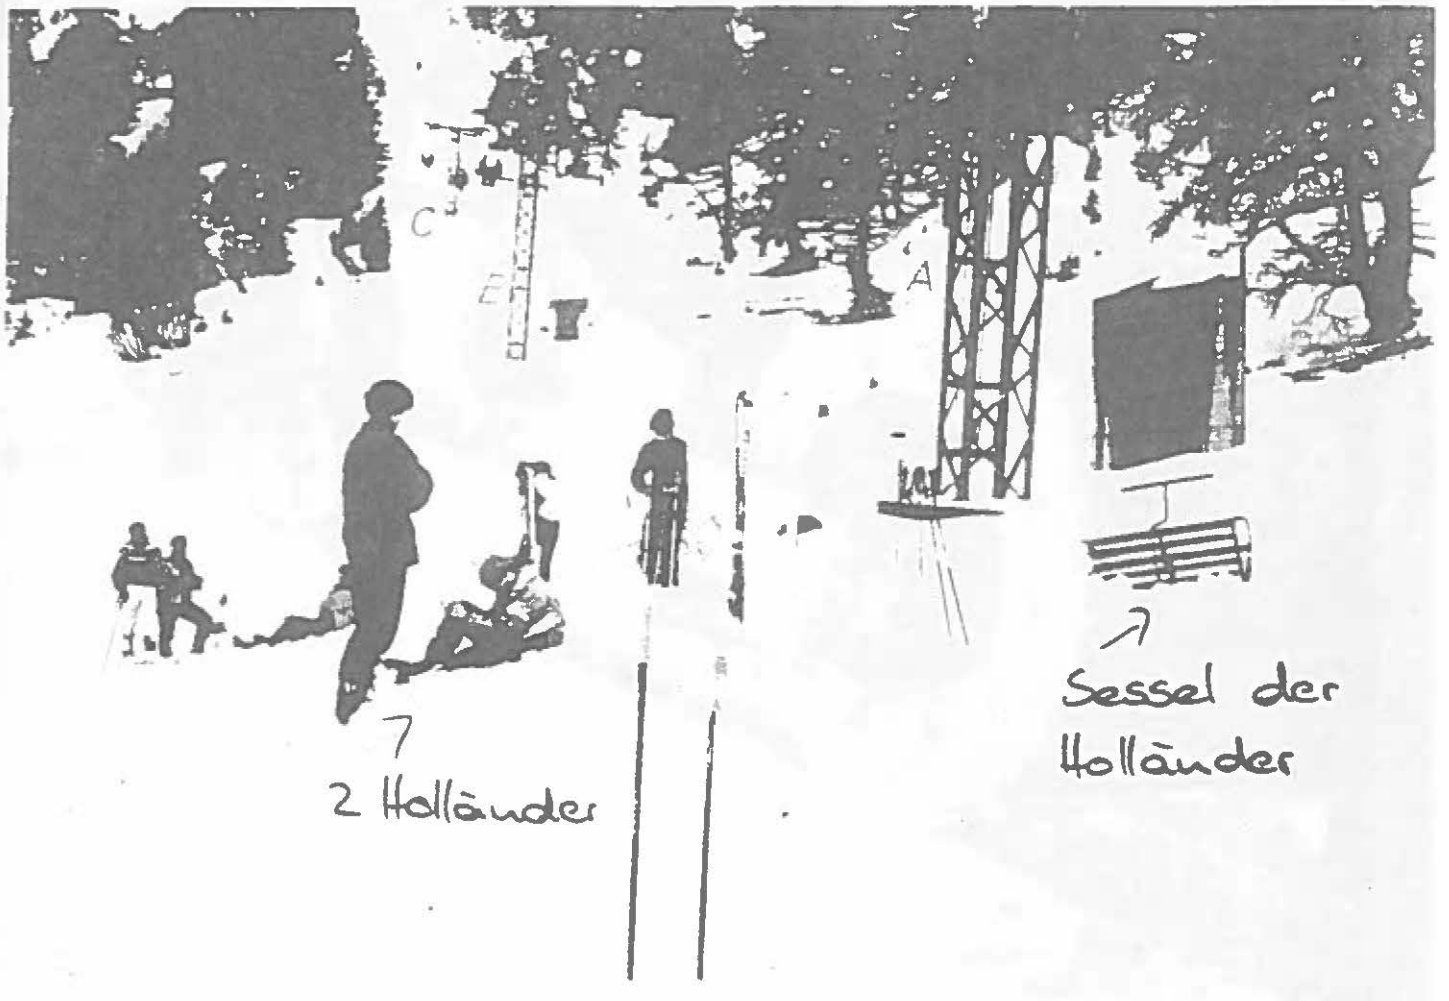
Abbildung 7

Abb. 7: Mit Sessel abgestürzte Fahrgäste im Schnee

Am 12. April 1993 wurde bei einer 2er-Sesselbahn mit festen Klemmen ein Nothalt ausgelöst, infolge Ansprechen der FUA bei der Stütze 6. Der Angestellte begab sich zur Stütze, wo er drei Sessel und deren Fahrgäste im Schnee liegend fand, die vom ca. 8 m hohen Seil gestürzt waren. Bei der Stütze 8 fand er einen weiteren, mitsamt den Skifahrern vom Seil gestürzten Sessel im Schnee liegen.

Insgesamt waren 8 Fahrgäste abgestürzt, zwei erlitten schwere Verletzungen.

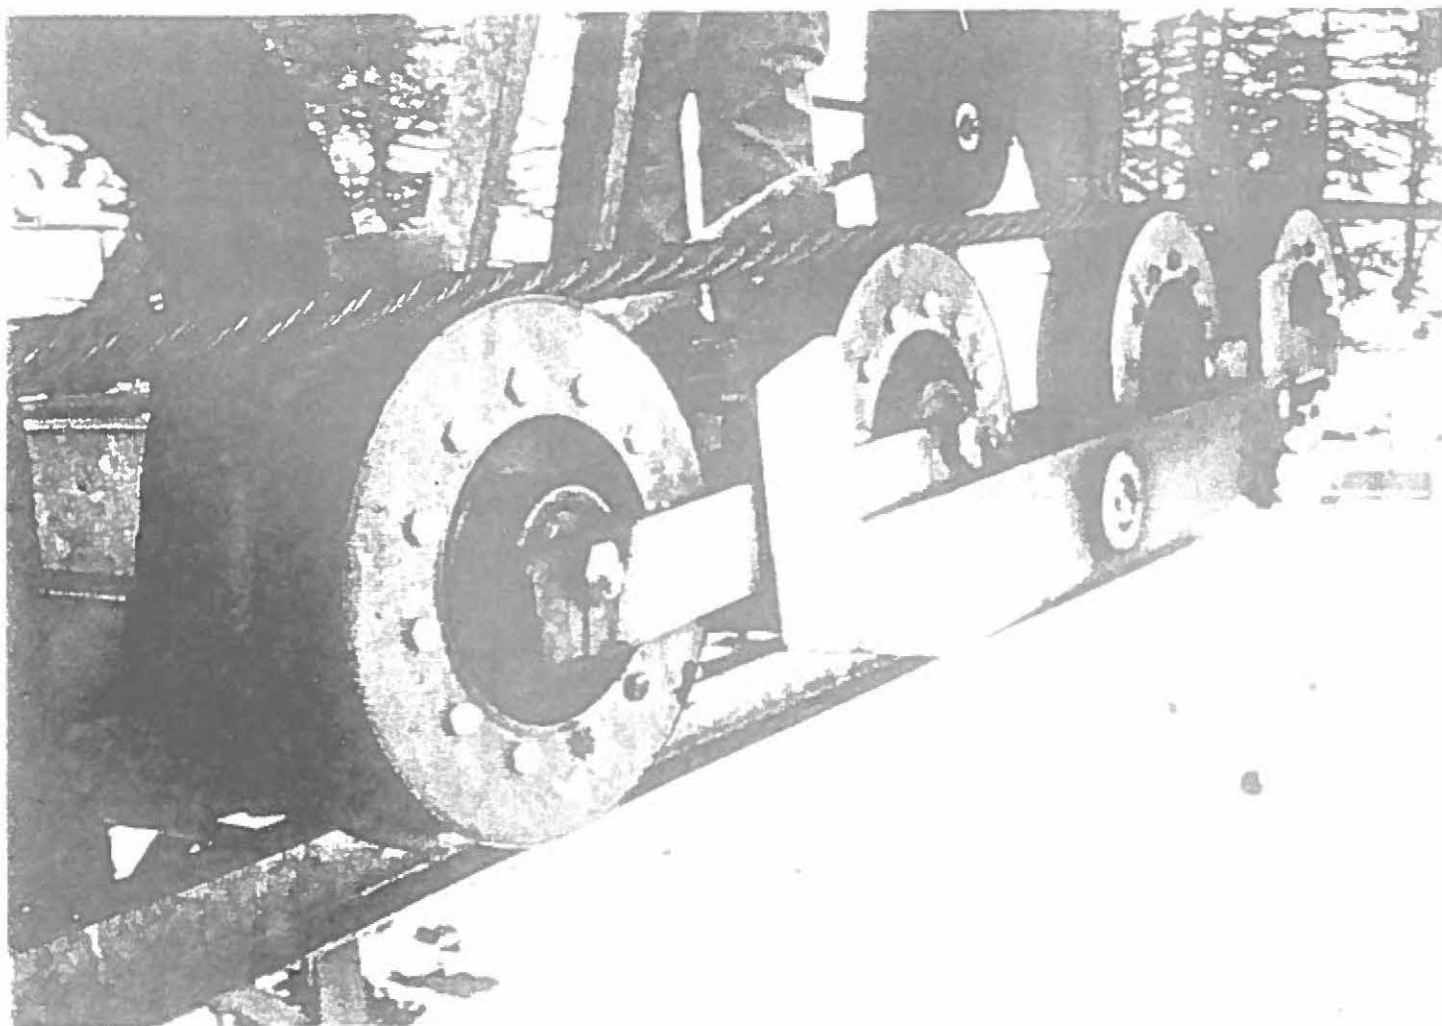
Abbildung 8

Abb. 8: Rollenbatterie mit Seilrolle

Bei der ersten Seilrolle der Rollenbatterie war eine Schraube gebrochen. Als diese an der Wippe der Rollenbatterie hängen blieb, blockierte die Rolle und das Seil frass sich durch das Rollenfutter bis auf den stählernen Rillengrund hinunter.

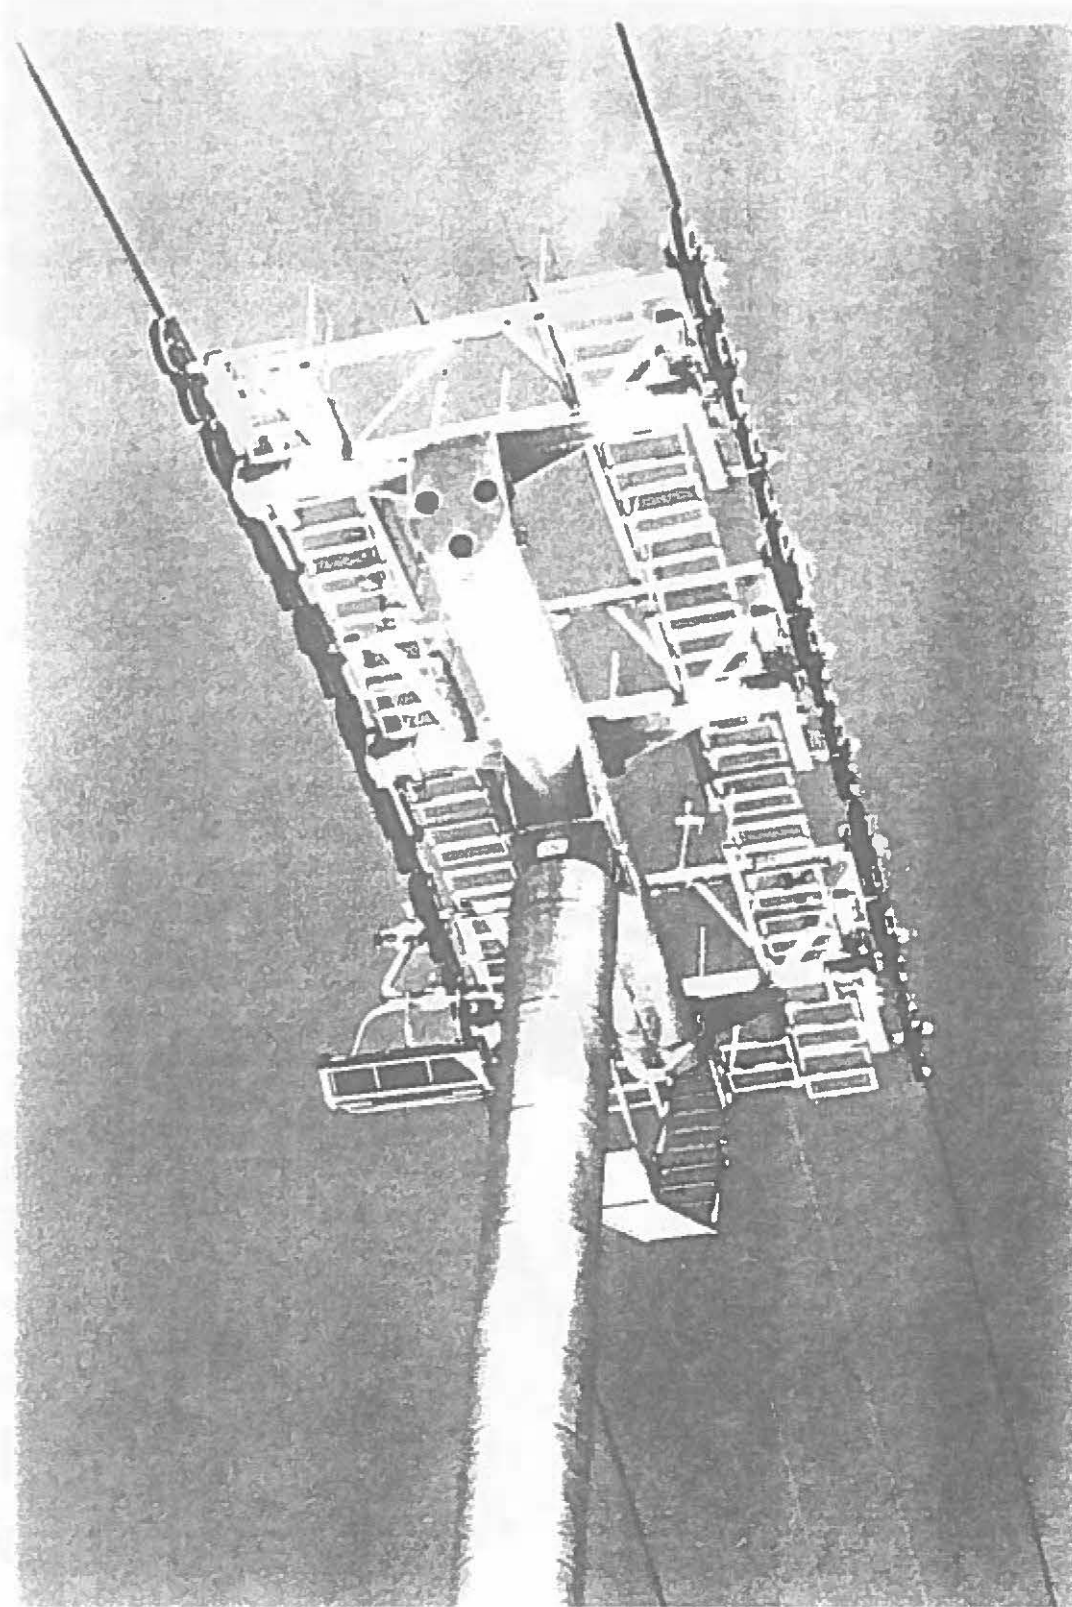
Abbildung 11

Abb. 11: Stütze 15 mit Rollenbatterie

Als am 13. April 1993, bei einer 3er-Sesselbahn mit kuppelbaren Sesseln, ein in der Bergstation ankommender Fahrgast dem Angestellten berichtete, auf der Talförderseite stauten sich die Sessel, setzte dieser die Anlage still. Am Fuss der Stütze 15 (es ist dies die zweitletzte Stütze vor der Bergstation) sah er zwei Sessel im Schnee liegen und unterhalb dieser Stütze hingen die Sessel in 2er-Paketen am Seil.

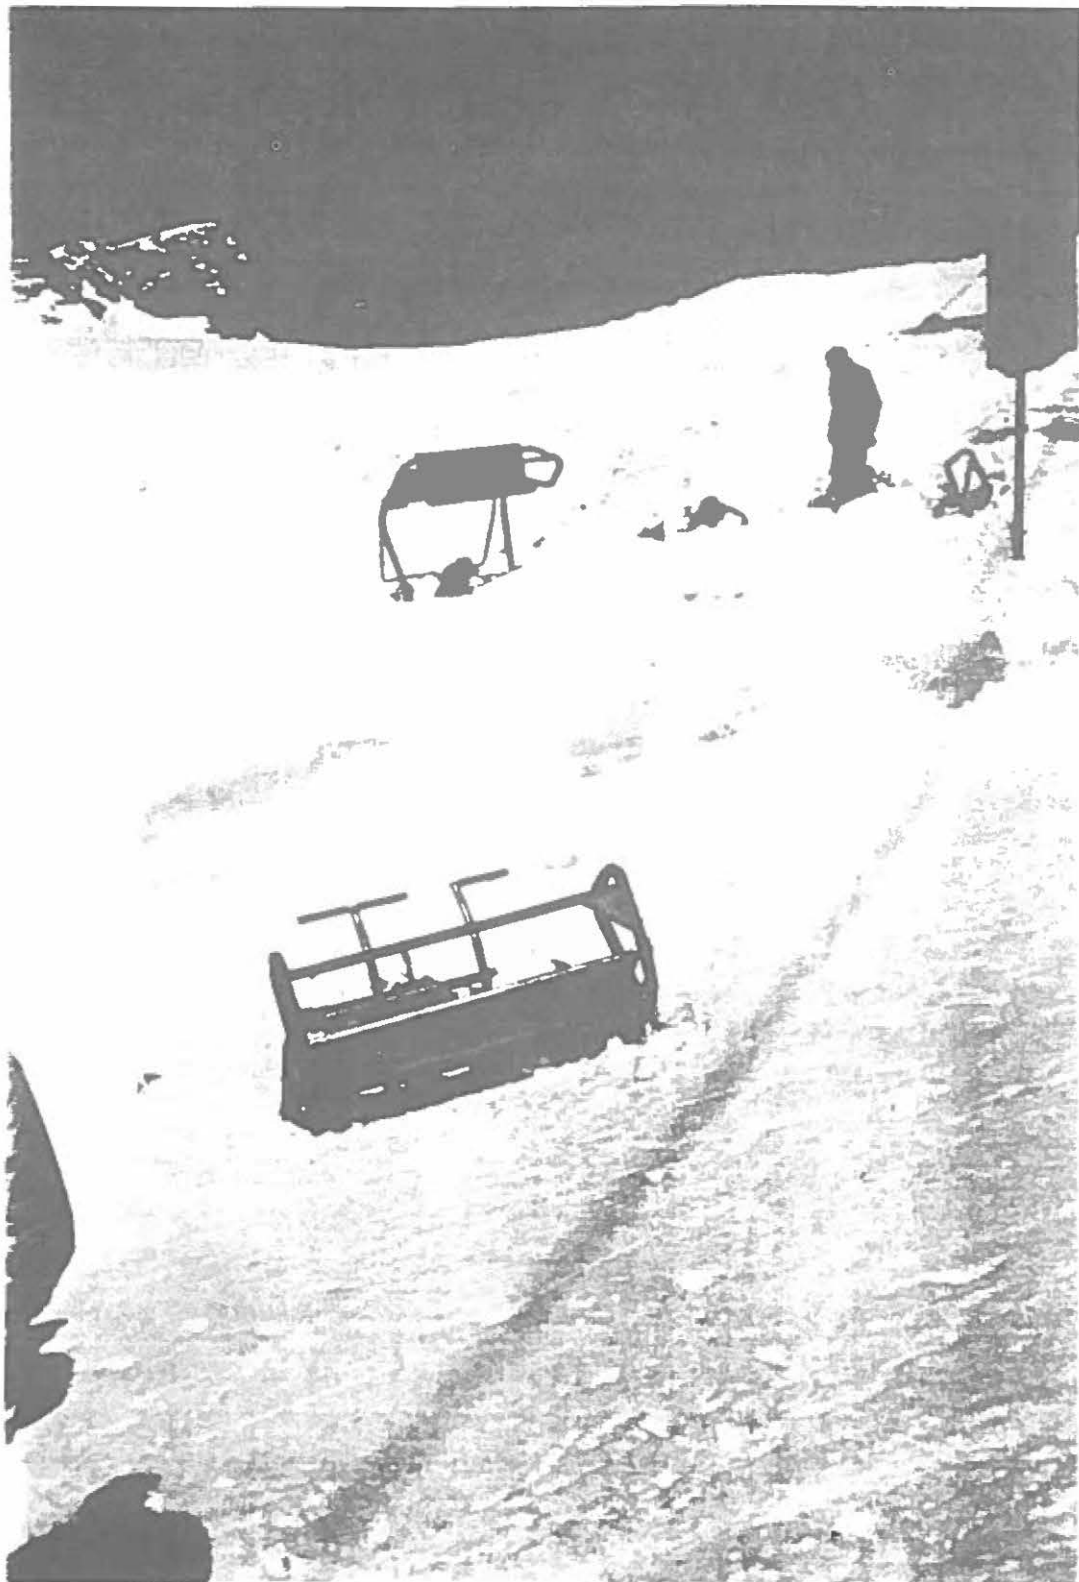
Abbildung 12

Abb. 12: Zwei abgestürzte Sessel im Schnee

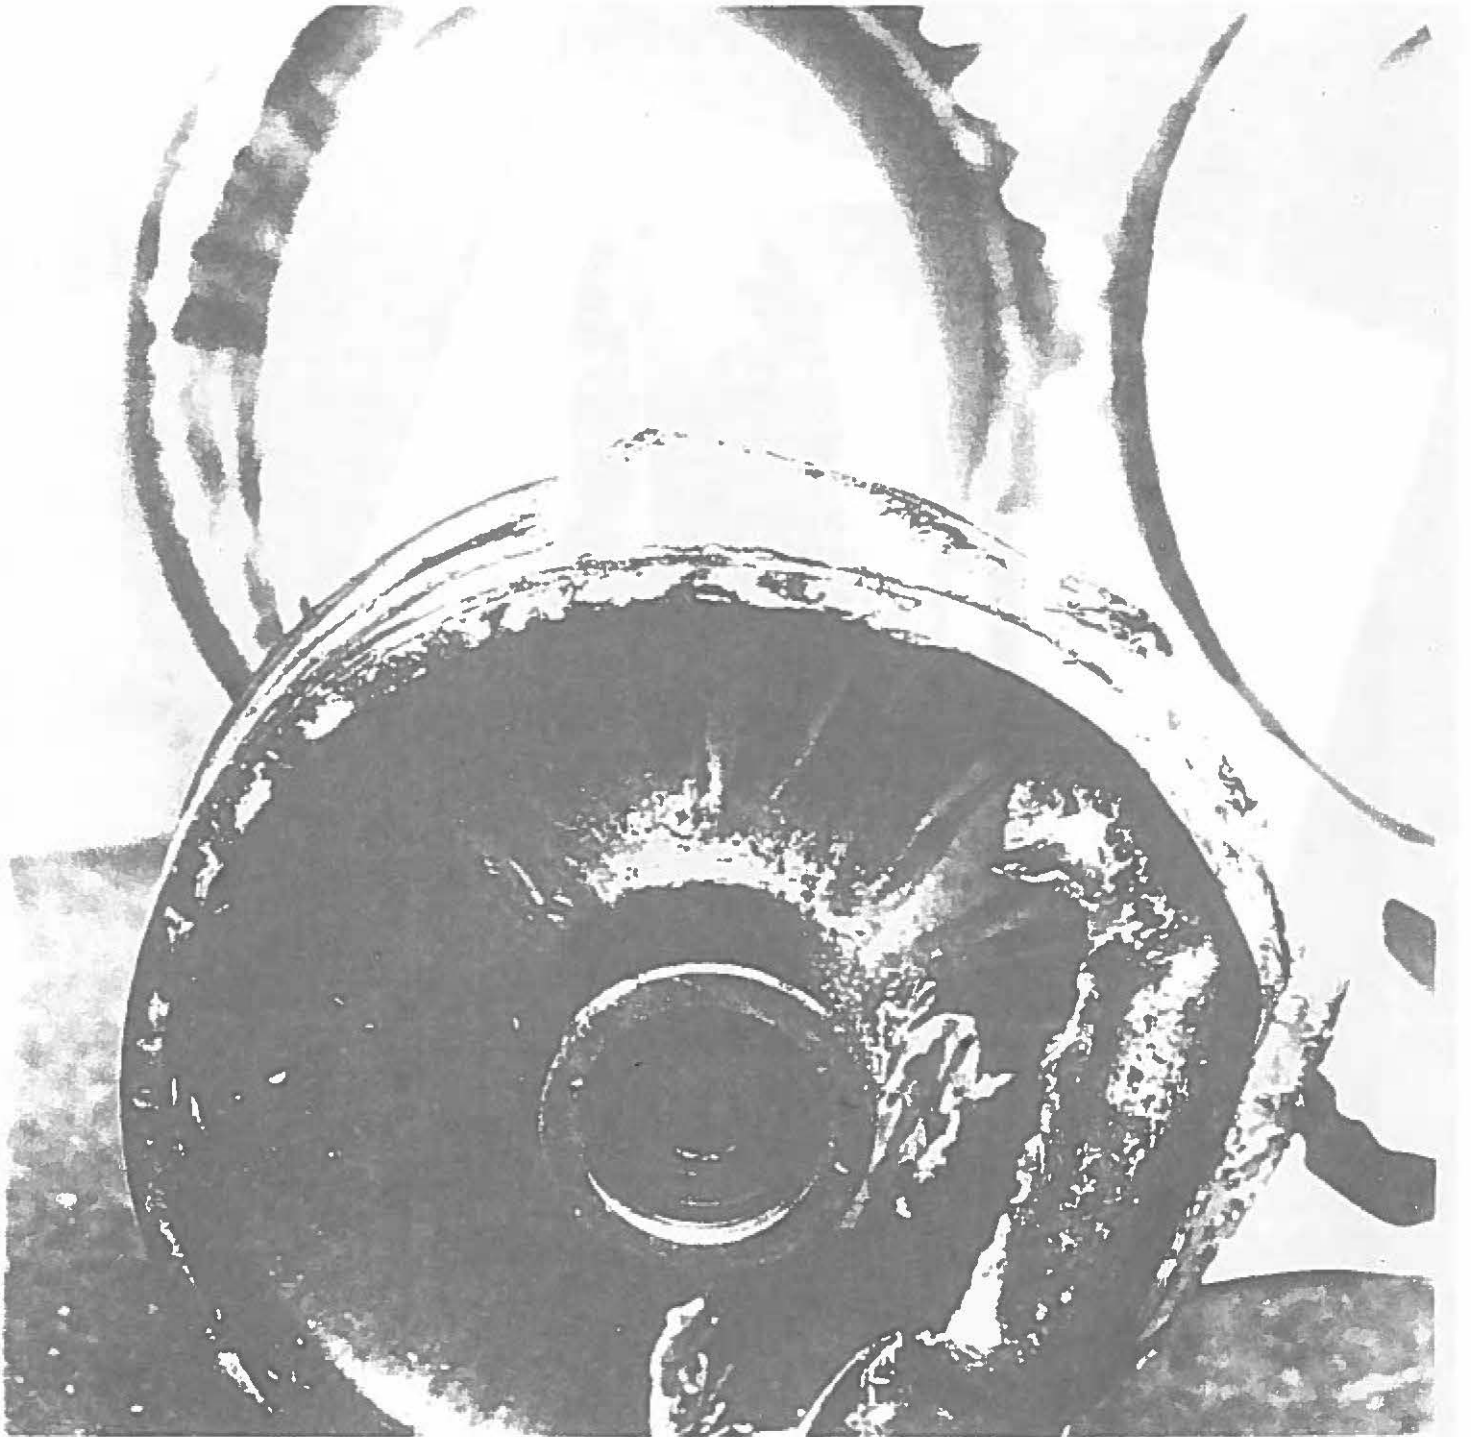
Abbildung 13

Bei einer Seilrolle, die sich ziemlich genau in der Mitte der Rollenbatterie befand, war im Alu-Rollenkörper die Nut für den Sicherungsdraht ausgebrochen, infolge Materialermüdung. Der ausgebrochene Teil blockierte die Drehbewegung der Rolle.

Abb. 13: Beschädigte Seilrolle in der Seitenansicht

Das Seil frass sich durch das Rollenfutter und durch die Aluminiumfelge hindurch bis auf die Nabe hinunter.

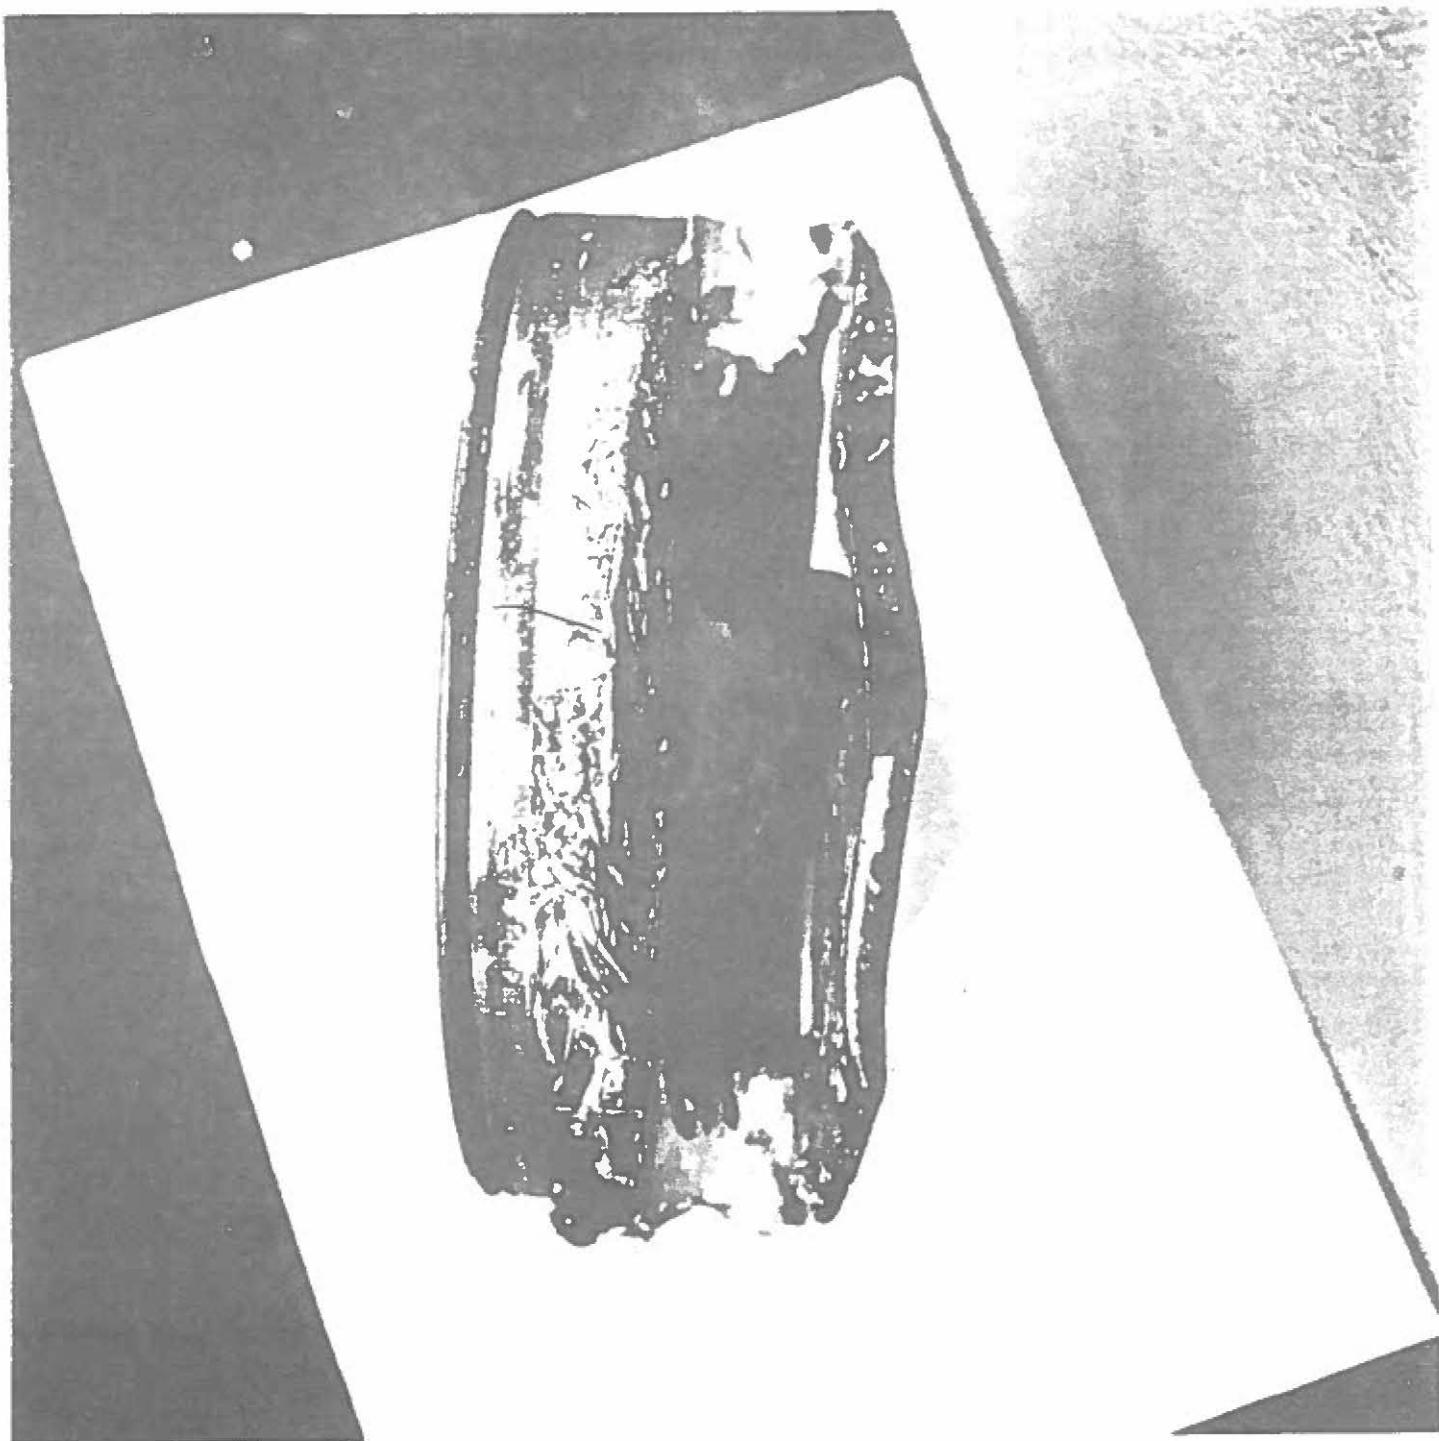
Abbildung 14

Abb. 14: Beschädigte Seilrolle in der Aufsicht

Die Seilklemmen konnten die blockierte Seilrolle nicht mehr passieren.

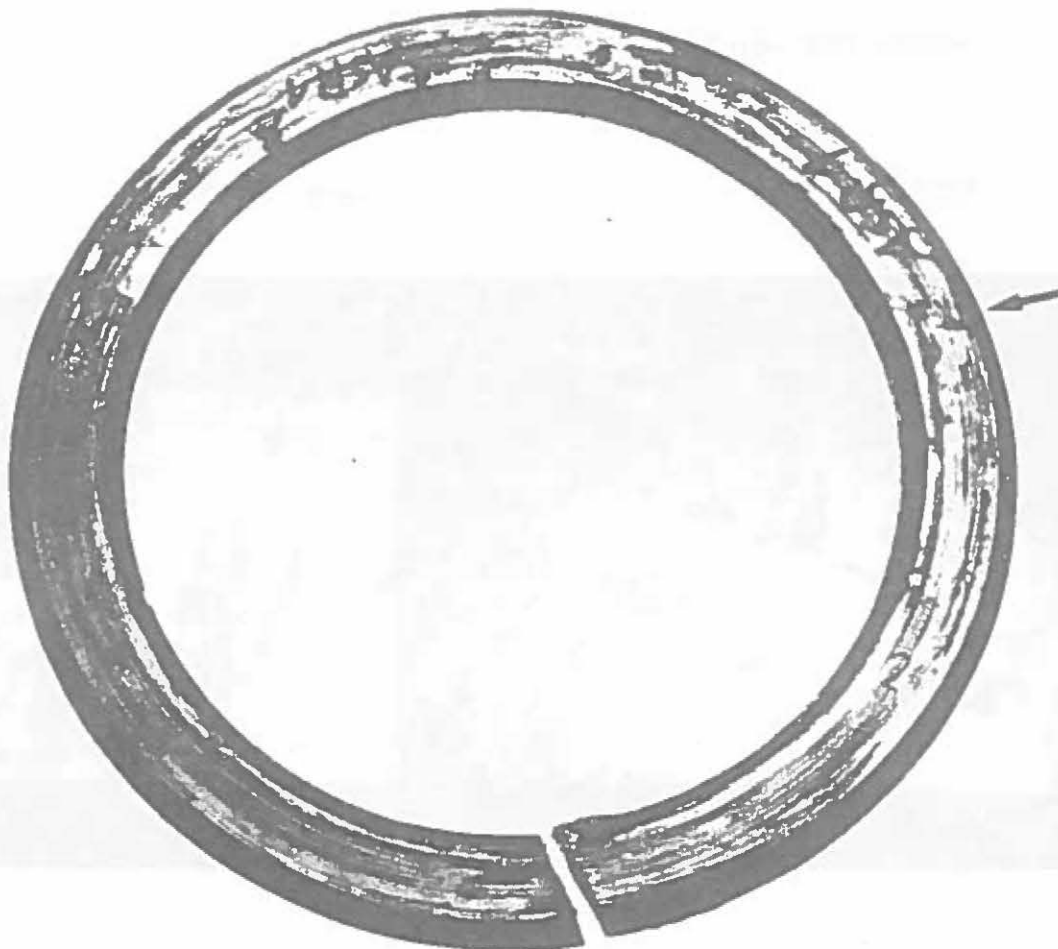
Abbildung 17

Abb. 17: Seitenscheibe Aussenseite EMPA 98 877

Seitenschild ASR 1: Ansicht der Aussenseite

Umlaufende Streifspur, Innenrand abgenützt und deformiert, verschiedene Flecken

Pfeil: Biegestelle

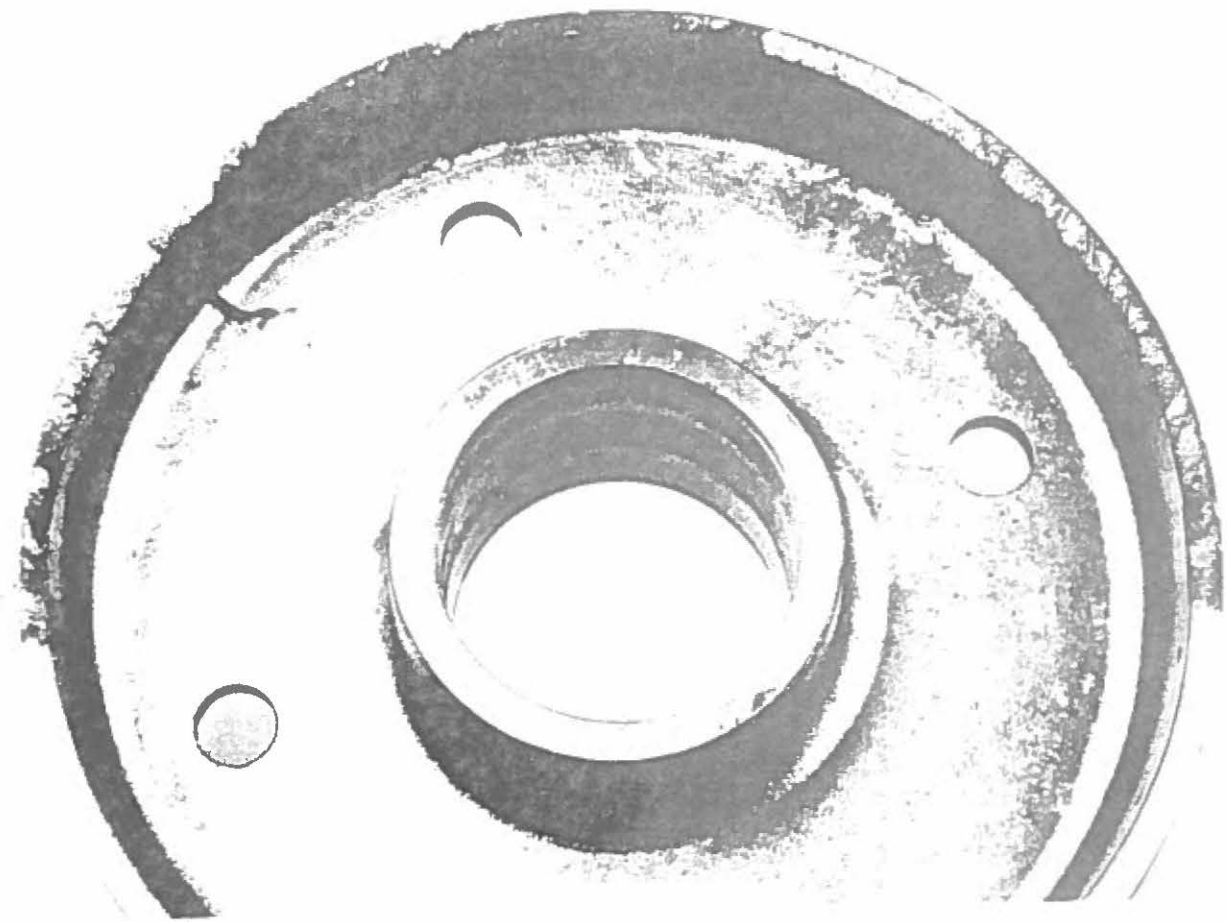
Abbildung 20

Abb. 20: Radkörper ARR1 EMPA 98 876

Hier die Bruchfläche eines Radkörpers mit durchgebrochener Nut für den Sicherungsring.

Die Bruchfläche erstreckt sich über den halben Radumfang.

Radkörper ARR 1 Ansicht mit Bruchbereich

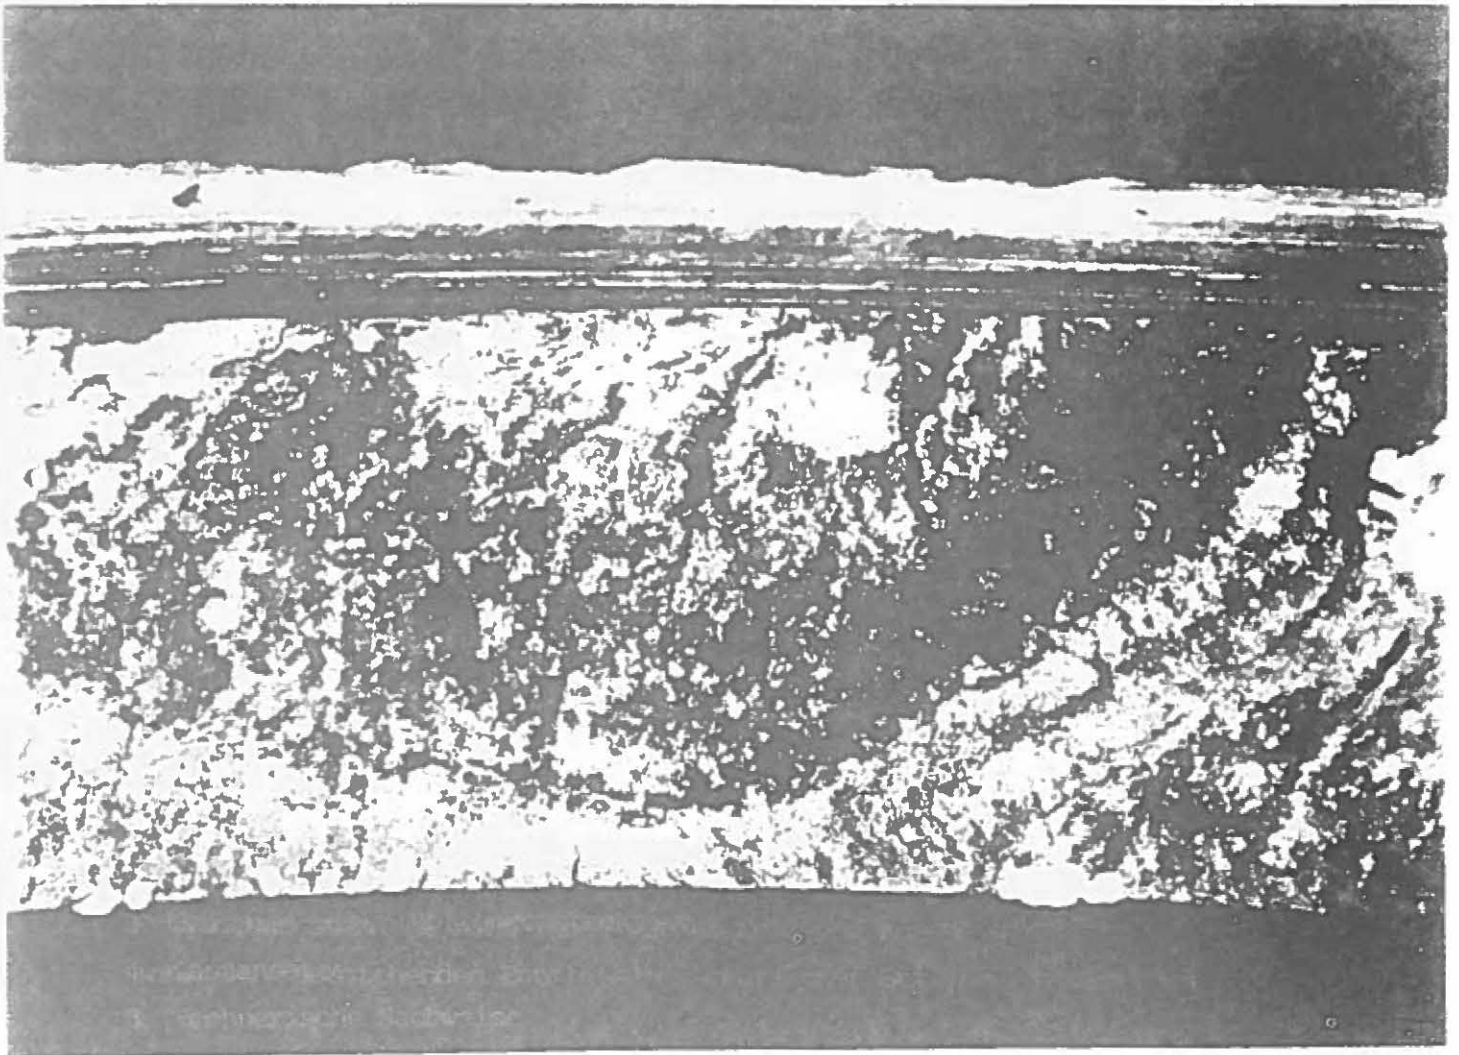
Abbildung 21

In vergrößerter Darstellung lässt die Bruchfläche das Risswachstum erkennen: Die Risse wachsen von der Nutfläche aus durch den Rollenflansch.

Ermüdungsriss Stelle 1

Sind die Risse auf der Aussenfläche erkennbar, dann hat man die Spitze eines Eisberges entdeckt und es ist höchste Zeit, die Rolle aus dem Verkehr zu ziehen!

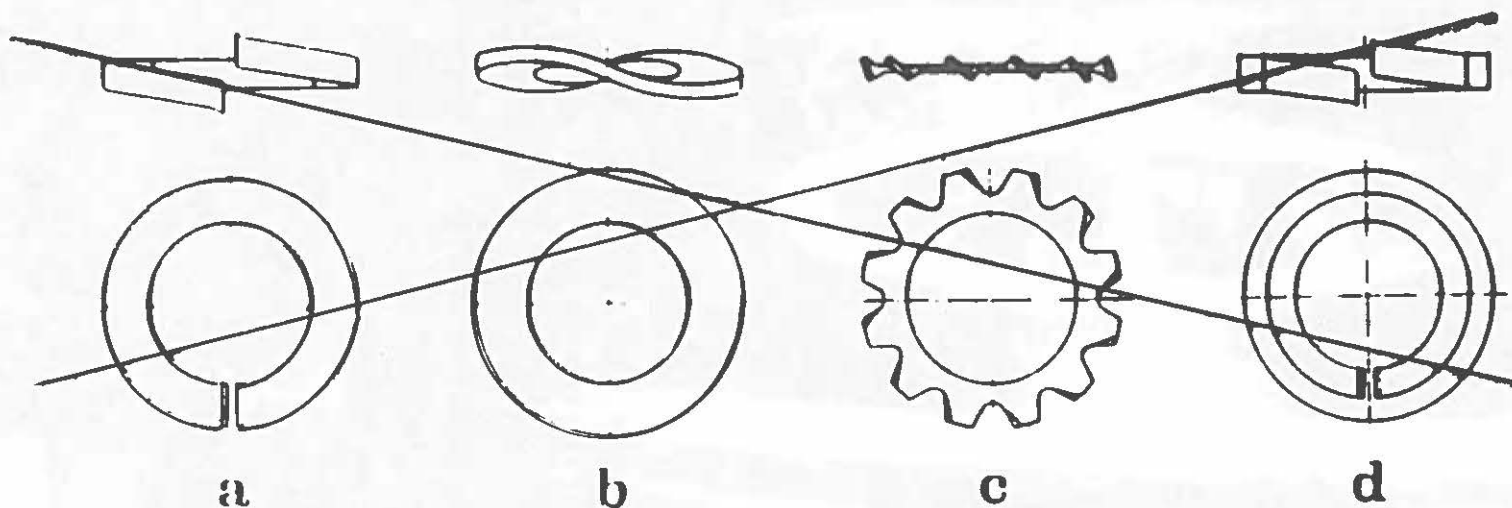
Abb. 23: Ungeeignete Schraubensicherungen

Mitverspannte Elemente (Federringe, Federscheiben, Zahnscheiben) gelten als ungeeignete Sicherungselemente. Solche Elemente dürfen bei der Montage von Seilrollen nicht mehr verwendet werden.

Bild 65. Schraubensicherung durch mitverspannte federnde Elemente; a Federring DIN 127; b Federscheibe DIN 137; c federnde Zahnscheibe DIN 6797; d Federring mit Schutzmantel DIN 6913.

Schraubensicherungen gelten als geeignet, wenn sie auf mikroverkapselten oder anäroben Klebstoffen (z.B. Loctite) basieren - sofern die Anwendungsbedingungen bezüglich Sauberkeit erfüllt werden.
