Neueste Erkenntnisse zu den Möglichkeiten und Grenzen der visuellen Seilinspektion

Marina Härtel, B. Sc., IFT Universität Stuttgart
Dipl.-Ing. Sven Winter, IFT Universität Stuttgart
Dipl.-Ing. Konstantin Kühner, IFT Universität Stuttgart
Urs Amiet, Bundesamt für Verkehr

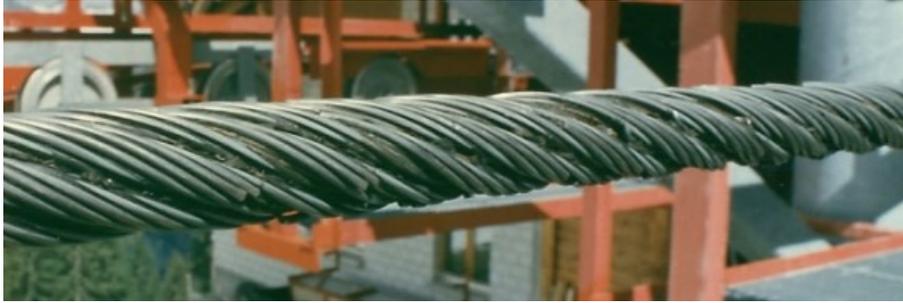
Abbildung 1: Folgeschäden von gerutschter Klemmplatte

Die Abbildungen 1 und 2 zeigen, dass eine gerutschte Klemmplatte durch Reibmartensit und Oberflächen Versprödung große Schäden anrichten kann, wenn der Schaden nicht rechtzeitig entdeckt wird. Aufgrund von nicht durchgeführten visuellen Inspektionen wurde dieser Schaden auf einer Länge von 41 cm erst bei der nächsten MRT-Prüfung bekannt. Der Querschnittsverlust lag zu diesem Zeitpunkt bereits bei ca. 40 %.

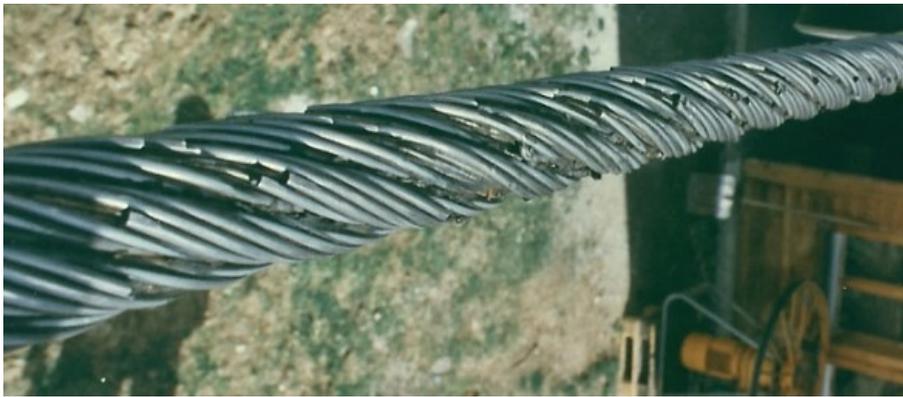
Abbildung 2: Folgeschäden von gerutschter Klemmplatte

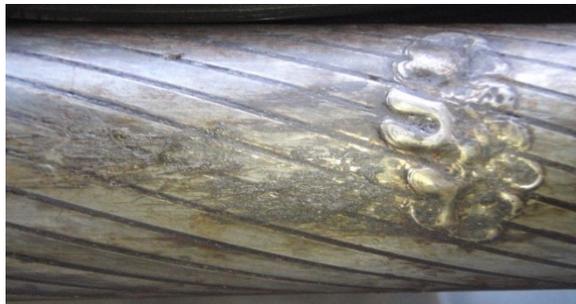
Abbildung 3: Einschlagstelle an Seilunterseite

Blitzschläge, wie in den Abbildungen 3 und 4 dargestellt, können zu Materialverlust am Draht, scharfkantigen Oberflächen und Gefügeänderungen wie Martensit und somit langfristig zu Drahtbrüchen führen. Ist bekannt, dass Blitze häufig in die Anlage einschlagen, so ist nach einem Gewitter eine außerordentliche Inspektion durchzuführen, um eventuelle Schäden festzustellen und frühzeitig eine präventive Sanierung durchzuführen.

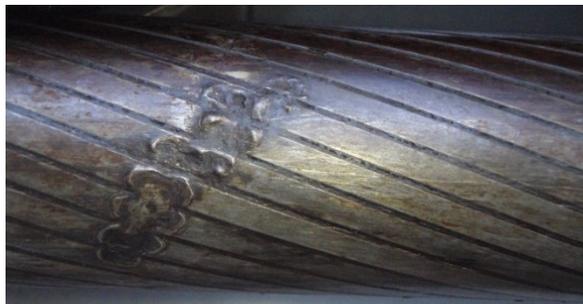
Abbildung 4: Einschlag-/Austrittsstelle an der Seite des Seils

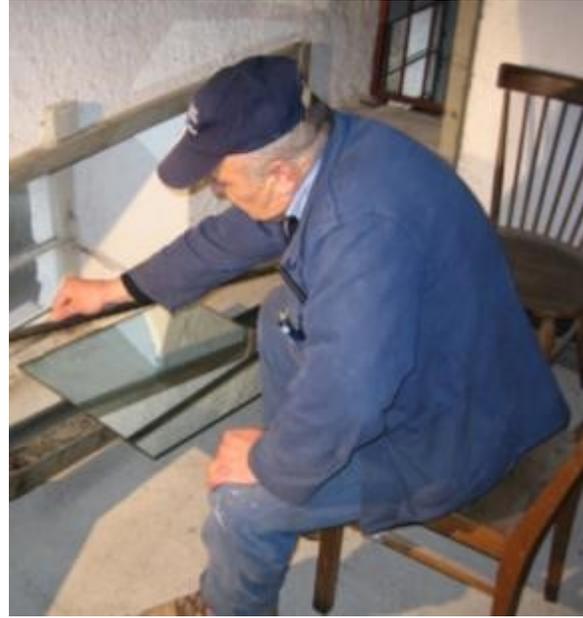
Abbildung 6: Inspektion mit einer Person plus Spiegel

An standardisierten Modulstationen für Einseilumlaufbahnen (EUB) wird die Inspektion, je nach Hersteller, mit einem zusätzlichen Spiegel innerhalb der Station durchgeführt (siehe Abbildung 9). Die Mitarbeiter positionieren sich während der Inspektion beide über dem Seil, wobei ein Mitarbeiter das Seil direkt von oben betrachtet, während der zweite Mitarbeiter das Seil über den Spiegel von unten inspiziert (siehe Abbildung 10).

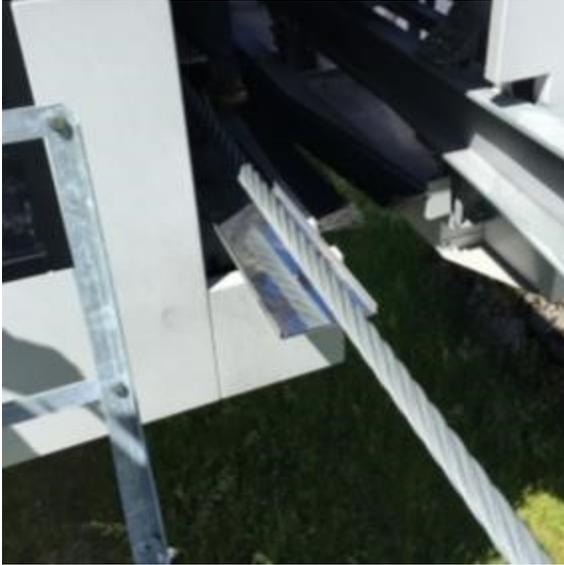
Abbildung 9: Spiegel an standardisierter Modulstation für Einseilumlaufbahnen (Blick von außerhalb der Station)

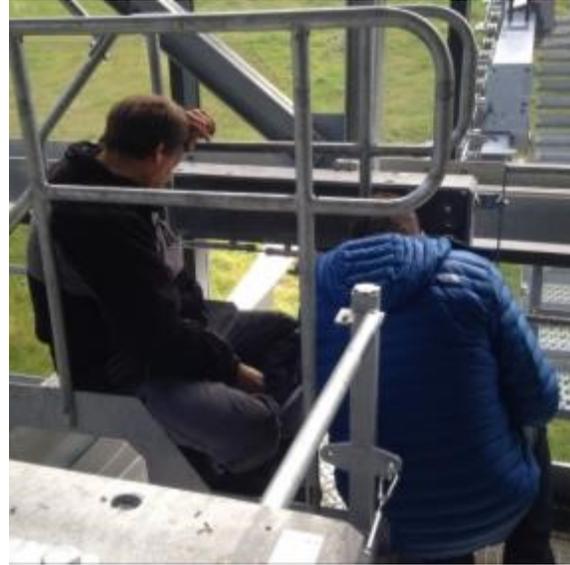
Abbildung 10: Mögliche Positionierung der Mitarbeiter an einer Modulstation für EUB

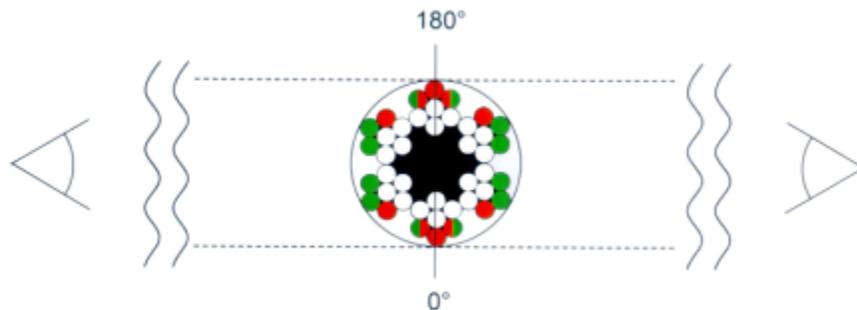
Abbildung 11: Sichtbarer Teil der Seiloberfläche bei der visuellen Seilinspektion

Neben den Platzverhältnissen besteht zudem das Problem, dass bei einer Inspektion mit zwei Personen nicht die komplette Seiloberfläche eingesehen werden kann. Dies ist in Abbildung 11 zur Verdeutlichung grafisch dargestellt. Dabei bedeutet grün, dass dieser Seilbereich einsehbar ist, während rot im toten Winkel der beiden inspizierenden Personen liegt.

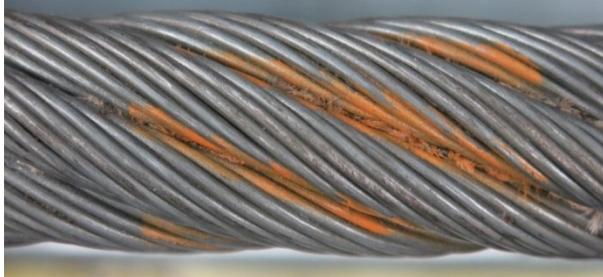
Abbildung 12: Künstliche Nachbildung Korrosion

Für die Durchführung der Feldversuche, die dazu dienten, die Zuverlässigkeit der visuellen Inspektion zu ermitteln, wurde eine künstliche Nachbildung der Fehler, die am häufigsten zu einer Ablegereife des Seiles führen, angestrebt. Die Fehlerbilder Blitzschlag, Schädigung mehrerer Drähte, Riefen, Litzengassenkorrosion, Korrosion und Drahtbruch wurden abstrahiert und die Nachbildungen bei systematischen Tests am IFT optimiert. In Abbildung 12 bis Abbildung 15 sind einige Beispiele dargestellt.

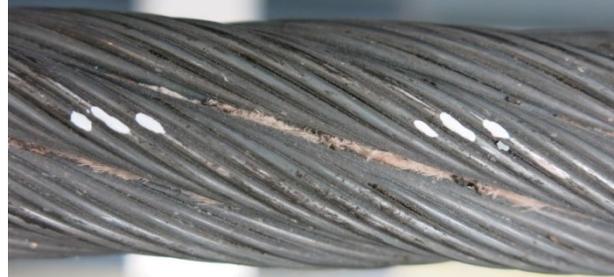
Abbildung 13: Künstliche Nachbildung Riefen

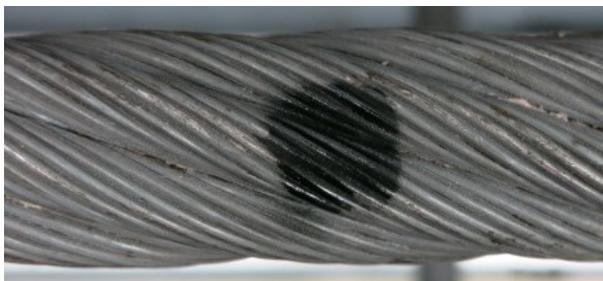
Abbildung 14: Künstliche Nachbildung Drahtbruchhäufung

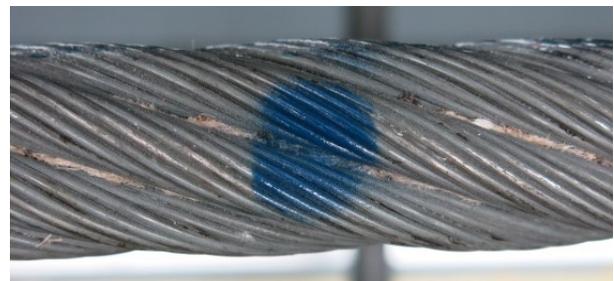
Abbildung 15: Künstliche Nachbildung Blitzschlag

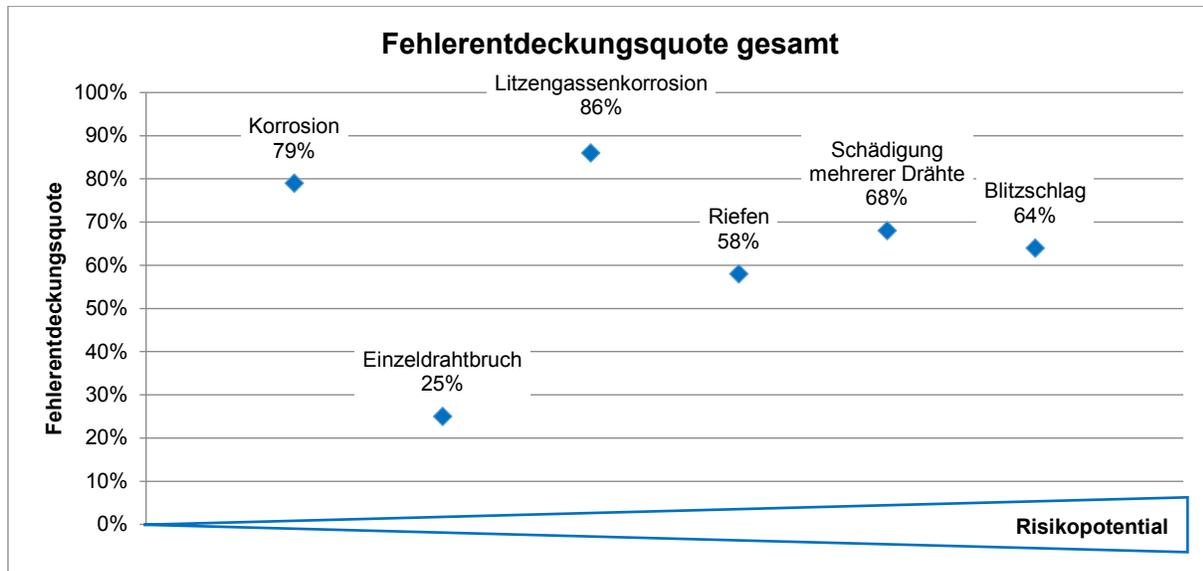
Die Fehlerentdeckungsquote der einzelnen Schädigungen ist in Abbildung 16 dargestellt. Dabei wurden alle durchgeführten Versuche während beider Feldversuche berücksichtigt.

Während der Schadensfall Blitzschlag das höchste Risikopotential hat liegt die Fehlerentdeckungsquote bei nur 64 %. Auch der Schadensfall Schädigung mehrerer Drähte liegt bei 68 %. Beide Schadensfälle treten als dunkle Schatten auf dem Seil auf und sind daher für das Auge teilweise schwer erkennbar. Dies ist besonders dann der Fall, wenn der Schaden in der Litzengasse liegt.

Die Schadensfälle Litzengassenkorrosion und Korrosion allgemein liegen bei einer Fehlerentdeckungsquote von ca. 80 %. Dies ist darauf zurückzuführen, dass der Schadensfall Korrosion als orange-braune Farbe auftritt und sich daher deutlicher vom Seil abhebt als die Schadensfälle Schädigung mehrerer Litzen und Blitzschlag. Wie zu erwarten haben die Schadensfälle Riefen und Einzeldrahtbruch die geringste Fehlerentdeckungsquote, da diese auf dem Seil nur schwer zu erkennen sind. Hier sei noch einmal darauf hingewiesen, dass es kein alleiniges Ziel der visuellen Inspektion ist Einzeldrahtbrüche zu erkennen.

Abbildung 16: Fehlerentdeckungsquote nach Fehlerart

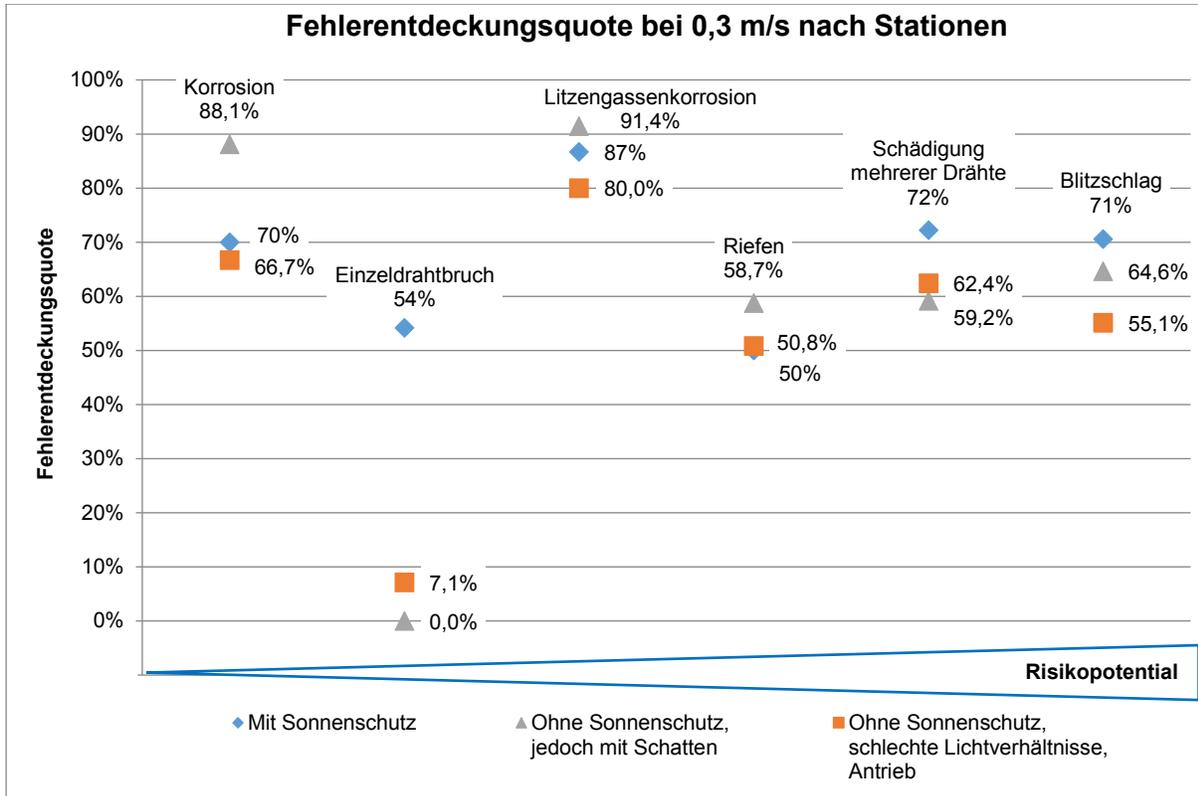
Wird die Fehlerentdeckungsquote bei einer Inspektion nach Typ A getrennt nach Stationen ausgewertet (siehe Abbildung 17), wird deutlich welche Faktoren einen Einfluss auf die Entdeckungsquote nehmen.

Die Lichtverhältnisse sowie der Hintergrund während der Inspektion haben einen starken Einfluss auf die Fehlerentdeckungsquote. Bei blendender Sonne oder bei einer Inspektion, bei der der Blick gegen den Himmel gerichtet ist, werden vor allem Fehlerbilder, die keinen deutlichen Kontrast zum Seil bilden, wie beispielsweise Blitzschlag oder die Schädigung mehrerer Drähte, häufig nicht gefunden. Ein unregelmäßiger Hintergrund, beispielsweise ein Werbeplakat, bietet keinen guten Kontrast zum Seil und lenkt den Prüfer während der Inspektion ab. Eine einfache Möglichkeit, in diesen Fällen die Fehlersuche zu vereinfachen, ist es, einen farbigen Hintergrund hinter dem Seil anzubringen. Versuche haben ergeben, dass sich vor allem dunkle Farben, wie dunkelgrün, grau oder dunkelblau anbieten. Grelle Farben, wie weiß oder rot sind ungeeignet.

Abbildung 17: Fehlerentdeckungsquote bei 0,3 m/s nach Stationen

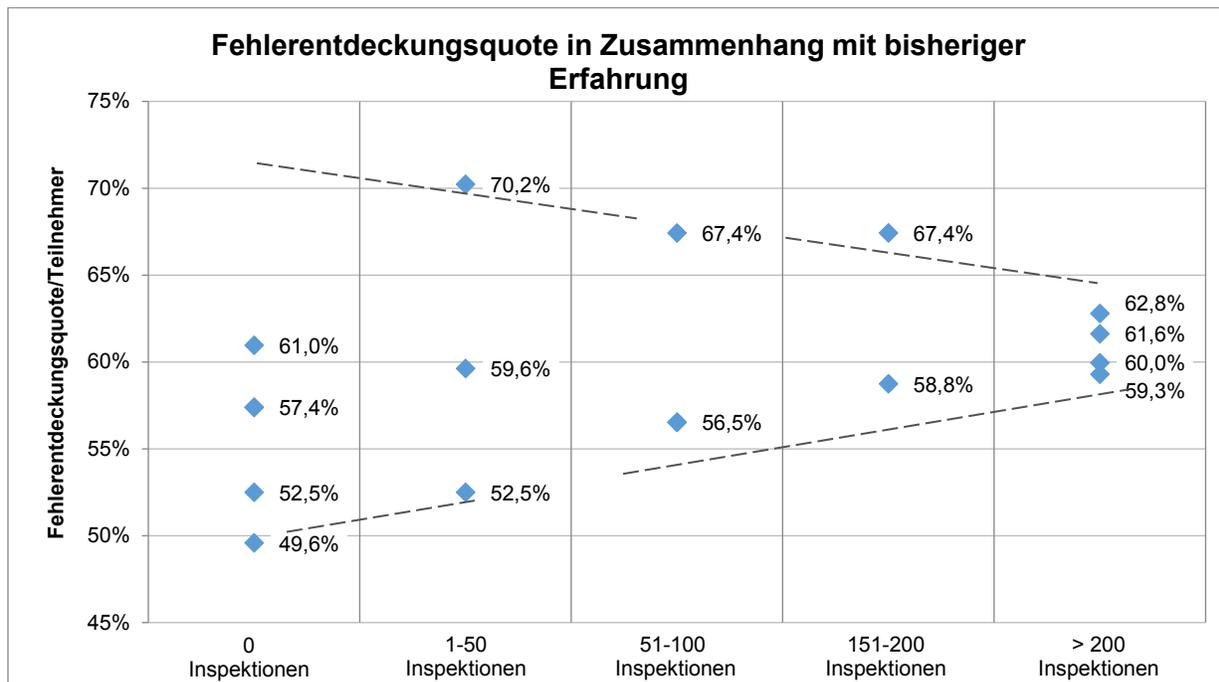
Eine weitere Erkenntnis aus den Feldversuchen ist in Abbildung 18 dargestellt. Dabei wird deutlich, dass eine langjährige Erfahrung im Durchschnitt keinen Vorteil bezüglich der Fehlerentdeckungsquote bietet. Jedoch ist darauf hinzuweisen, dass auf jeden Fall eine Grundkenntnis über die Fehlerbilder, die im Seil auftreten können, vorliegen muss. Neue Mitarbeiter sind also unbedingt vor ihrer ersten Inspektion gründlich einzuweisen. Auf die Fehlerbilder, die ein Mitarbeiter, der eine Inspektion durchführt, kennen muss, wird auch im Bewertungssystem, das im Folgenden vorgestellt wird, aufmerksam gemacht. Deutlich wird jedoch, dass die Wiederholgenauigkeit mit steigender Inspektionserfahrung besser wird. Die Streuung der Fehlerentdeckungsquote wird mit steigender Erfahrung geringer.

Abbildung 18: Fehlerentdeckungsquote in Zusammenhang mit der bisherigen Erfahrung

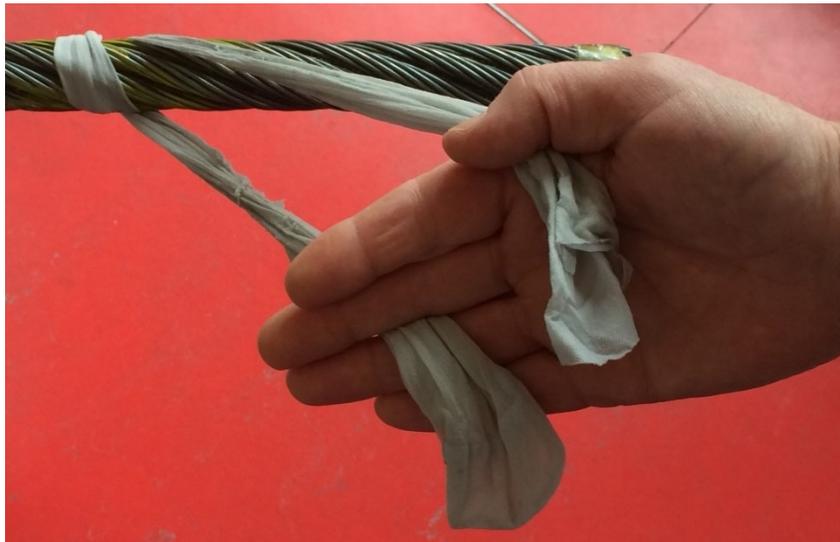
Abbildung 19: Sicheres Halten eines Nylonstrumpfes

Der Strumpf ist durchaus eine Möglichkeit um Oberflächenschäden wie Drahtbrüche, Aufschmelzungen nach einem Blitzschlag oder Riefen zu entdecken. Allerdings wird der Mitarbeiter, der die Inspektion mit dem Strumpf durchführt, durch diesen abgelenkt und in der Konzentration gestört. Es ist daher unbedingt zu beachten, dass der Nylonstrumpf als ergänzende Methode, zusätzlich zur regulären visuellen Inspektion, eingesetzt wird. Das sichere Halten eines Nylonstrumpfes ist in Abbildung 19 dargestellt.

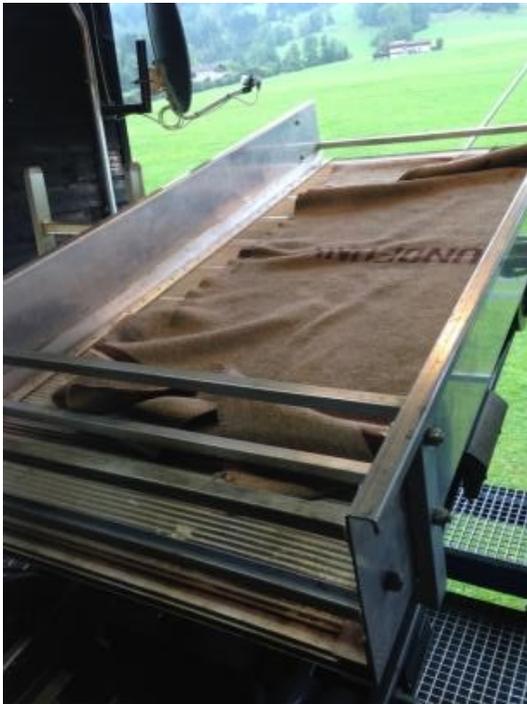
Abbildung 20: Liege zur visuellen Inspektion des Tragseiles an der Grüntenseilbahn

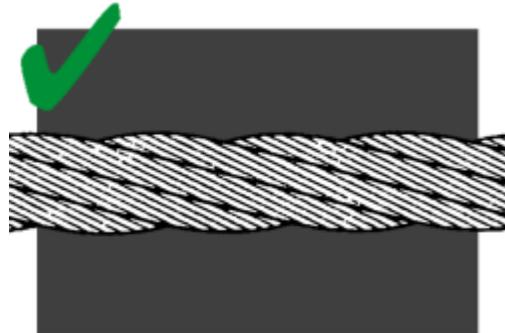
Abbildung 2: Sonnenschutz verdeckt blendende Sonne, Seil gut erkennbar

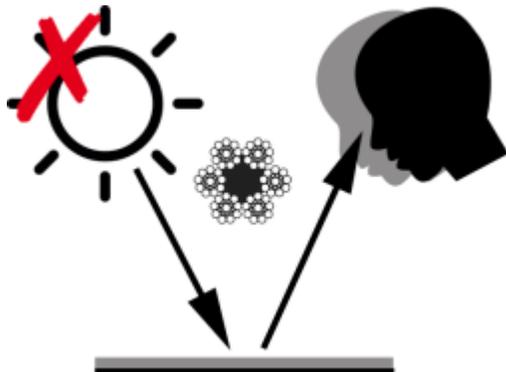
Abbildung 3: Sonne blendet über den Spiegel

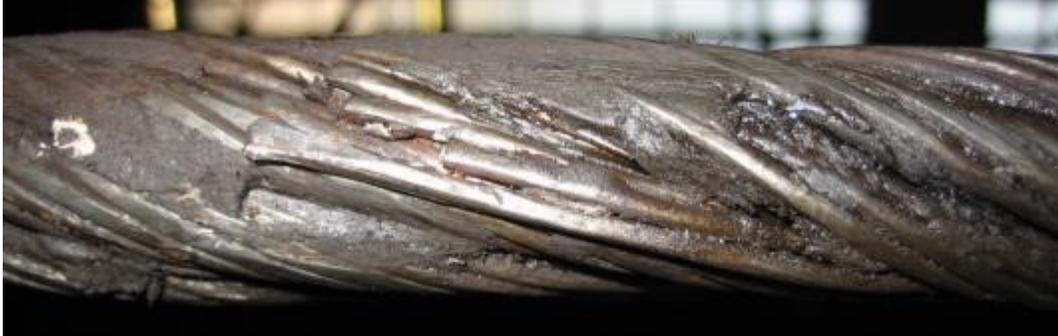
Abbildung 11: Verschmutztes Seil – Inspektion nicht möglich

- Das Seil muss ausreichend sauber sein, um eine erfolgreiche Inspektion zu ermöglichen. Ein Seil, das mit Fett/Schmutz überzogen ist, ist nicht inspizierbar!
- Beispielbilder des Seilzustandes sind in den folgenden Abbildungen zu finden

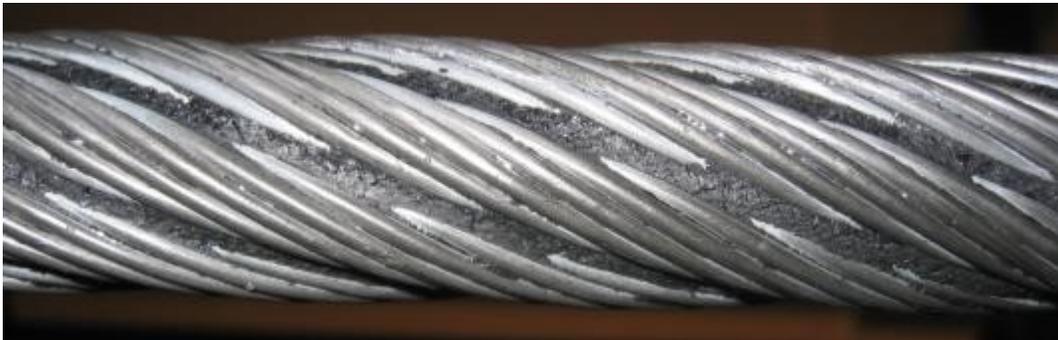
Abbildung 12: Schmutz in Litzengassen – schwer zu inspizieren

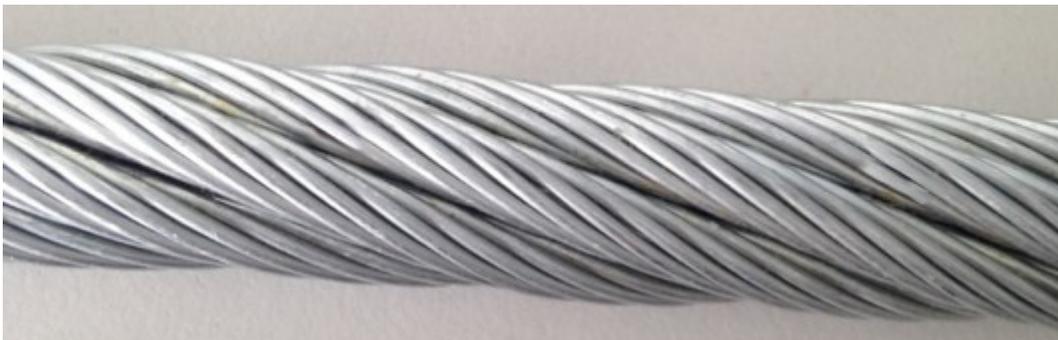
Abbildung 13: Sauberes Seil

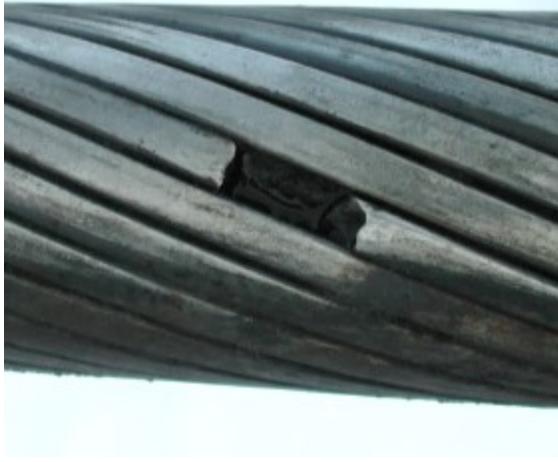
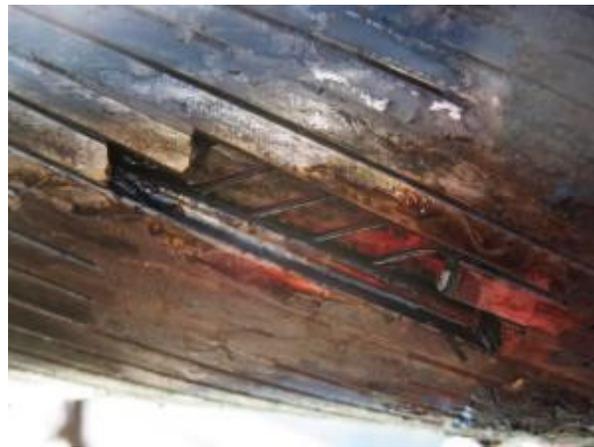
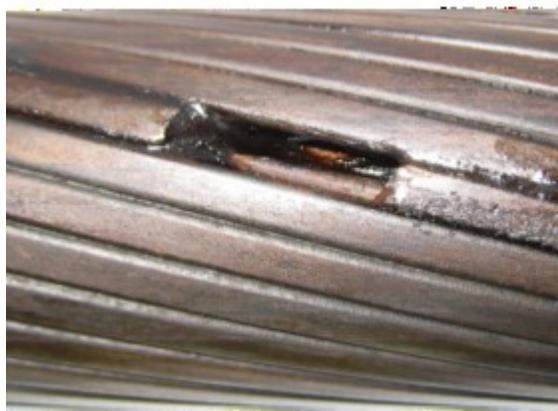
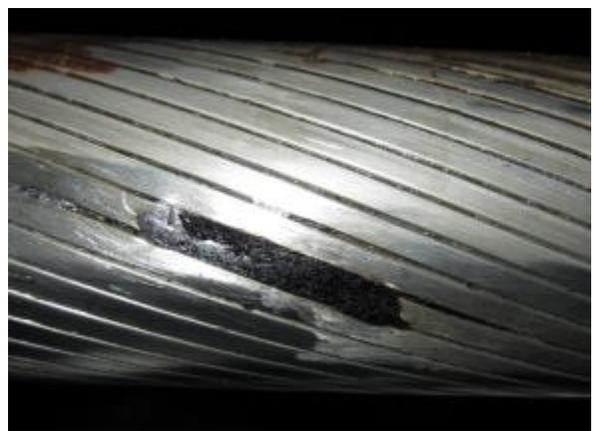
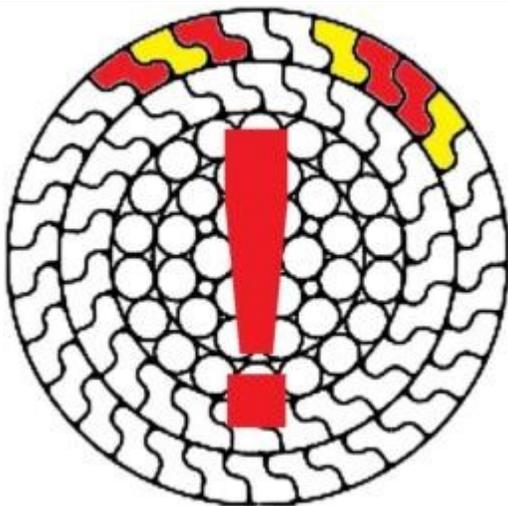
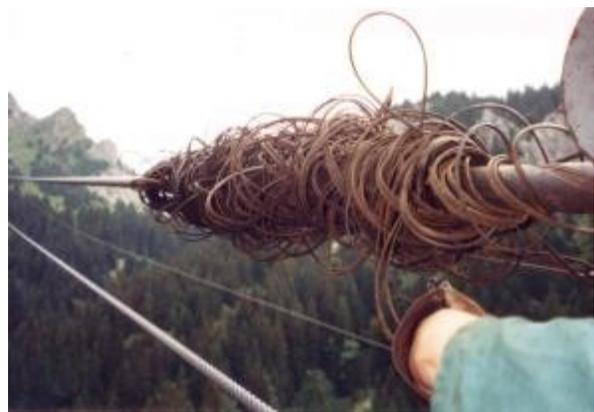
VVS Drahtbrüche

EN12927-6:2004 „Ablegekriterien“, §6.1.4: **Örtlich begrenzte Verschlechterung**

„Zwei benachbarte außen liegende Drähte eines verschlossenen Spiraltragseils (Tragseils) oder zwei gebrochene Drähte, die durch einen einzelnen unbeschädigten Draht voneinander getrennt sind.“
