# OPEN MAGNETO-INDUCTIVE DETECTORS FOR THE METALLIC ROPES: NUMERICAL ANALYSIS AND EXPERIMENTAL TEST

## Abstract

This paper presents the results of a research activity in the field of detection of metal lacks in the cross-sections of track ropes, with the aim of evaluating the performances of an “open” instrument, i.e. an instrument that does not surround the rope both in magnetization and in magnetic flux leakage detection.

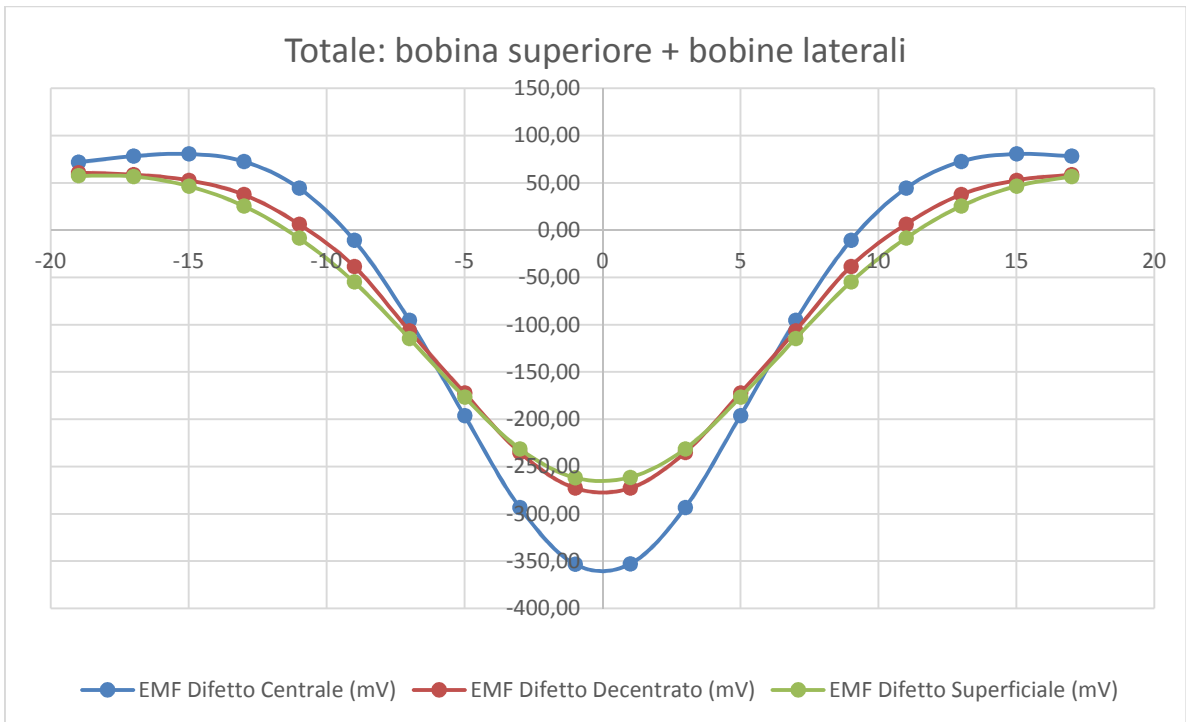
*Figura 11: Andamento della f.e.m. totale rilevata dalla bobina superiore e le bobine laterali*

Considerando la presenza contemporanea delle bobine laterali e superiore, si può notare che il difetto centrale genera la massima f.e.m. Il difetto posto nella posizione intermedia tra il centro e la superficie della fune genera una fem di valore intermedio.

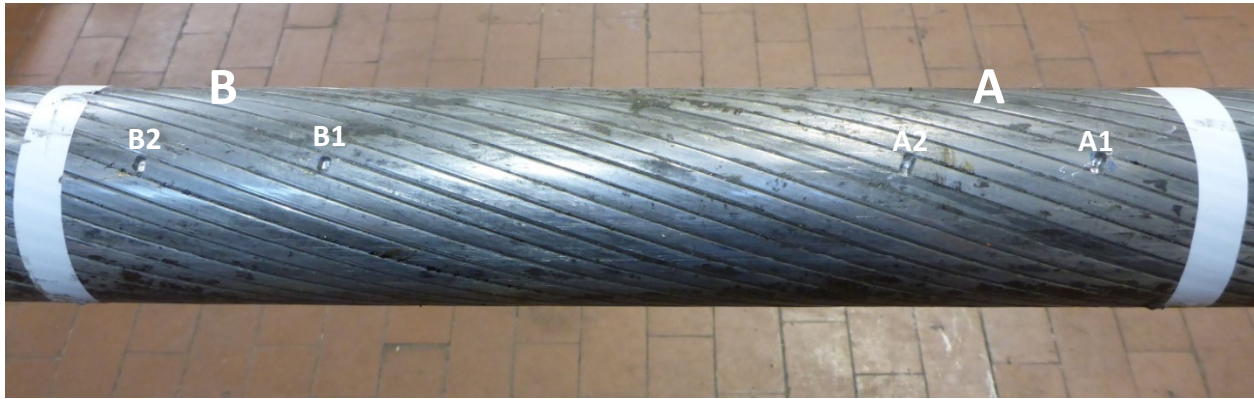
Il campione 2\_64\_EST si ispira alla sopraccitata norma e presenta i difetti in posizione periferica, con doppia coppia di difetti realizzati mediante fresatura dei fili sagomati esterni della fune, prendendo come riferimento la geometria indicata dalla UNI EN 12927/8. L'asportazione del materiale è stata eseguita in modo da garantire una buona accuratezza delle dimensioni ed evitando il surriscaldamento dei fili. La coppia di intagli A1-A2 è riconducibile ad una interruzione completa del filo esterno, mentre le incisioni B1-B2 sono rappresentative di una diminuzione di sezione analoga al difetto interno.

Figura 13: fune realizzata presso Laboratorio 2, difetti esterni

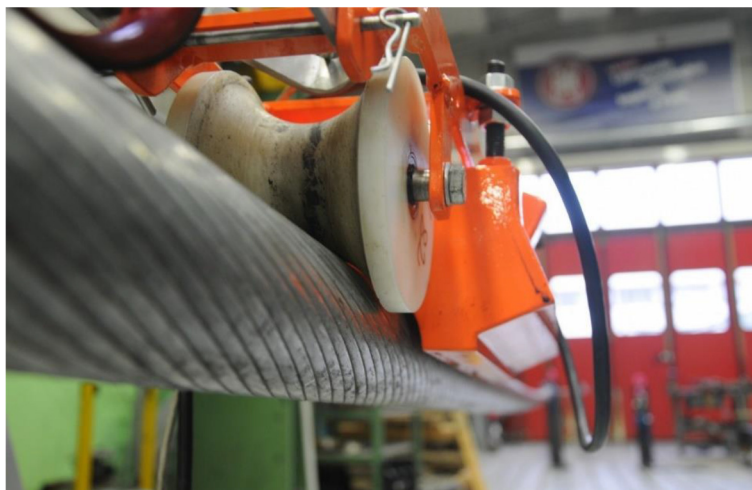
Le prove sono state eseguite con il detector MTD70U s/n 01 dell'ing. Renato Toros (Figura 14) abbinato a un sistema di acquisizione digitale mod. MTR s/n. 03.

Questo strumento di nuova concezione è stato costruito in modo da superare i cavallotti e sostegni di linea senza interferire con le parti fisse dell'impianto. Questa particolarità costruttiva permette all'operatore di eseguire un esame magneto-induttivo senza interruzioni per tutta la lunghezza della fune, fornendo un diagramma continuo e con una prova eseguita a velocità costante.

Figura 14: detector MTD70U-01
