## Neueste Erkenntnisse zu den Möglichkeiten und Grenzen der visuellen Seilinspektion

Marina Härtel, B. Sc., IFT Universität Stuttgart  
Dipl.-Ing. Sven Winter, IFT Universität Stuttgart  
Dipl.-Ing. Konstantin Kühner, IFT Universität Stuttgart  
Urs Amiet, Bundesamt für Verkehr

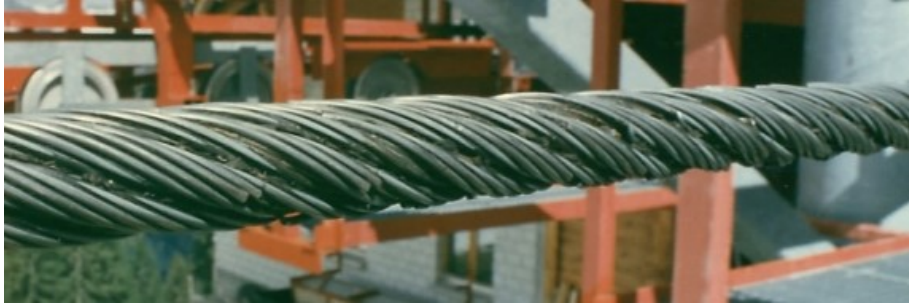
*Abbildung 1: Folgeschäden von gerutschter Klemmplatte*

Die Abbildungen 1 und 2 zeigen, dass eine gerutschte Klemmplatte durch Reibmartensit und Oberflächen Versprödung große Schäden anrichten kann, wenn der Schaden nicht rechtzeitig entdeckt wird. Aufgrund von nicht durchgeführten visuellen Inspektionen wurde dieser Schaden auf einer Länge von 41 cm erst bei der nächsten MRT-Prüfung bekannt. Der Querschnittsverlust lag zu diesem Zeitpunkt bereits bei ca. 40 %.

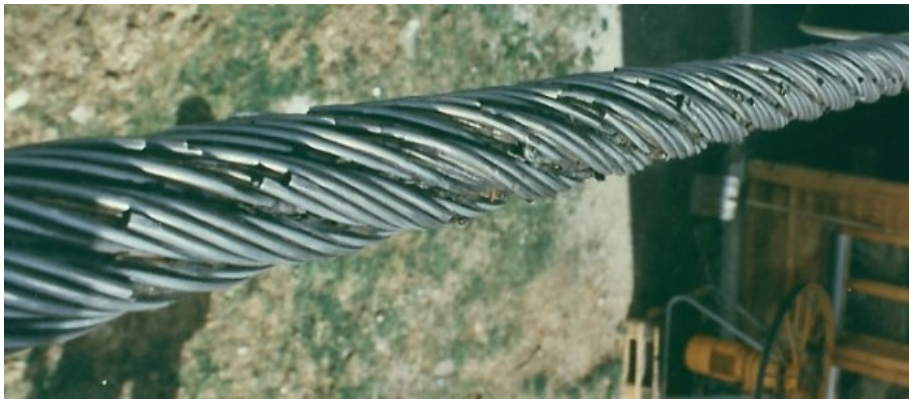
*Abbildung 2: Folgeschäden von gerutschter Klemmplatte*

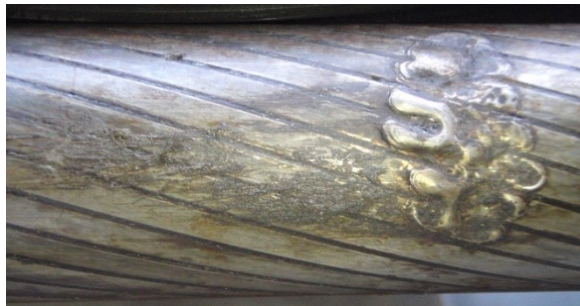
*Abbildung 3: Einschlagstelle an Seilunterseite*

Blitzschläge, wie in den Abbildungen 3 und 4 dargestellt, können zu Materialverlust am Draht, scharfkantigen Oberflächen und Gefügeänderungen wie Martensit und somit langfristig zu Drahtbrüchen führen. Ist bekannt, dass Blitze häufig in die Anlage einschlagen, so ist nach einem Gewitter eine außerordentliche Inspektion durchzuführen, um eventuelle Schäden festzustellen und frühzeitig eine präventive Sanierung durchzuführen.

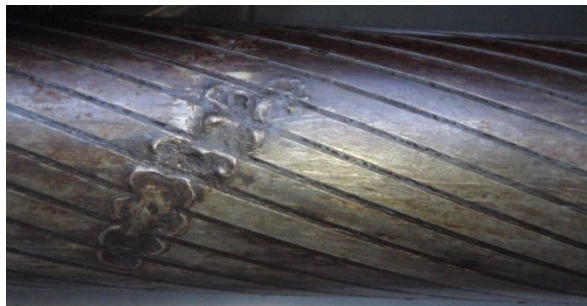
*Abbildung 4: Einschlag-/Austrittsstelle an der Seite des Seils*

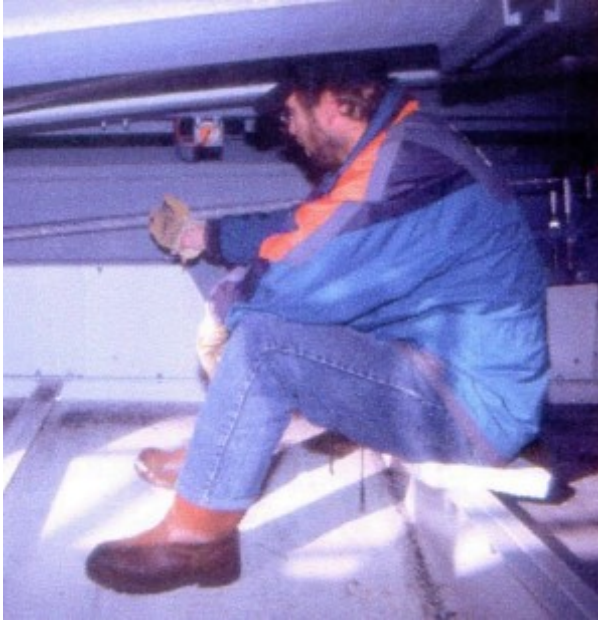
*Abbildung 5: Unbequeme Sitzposition bei der Inspektion*

- Es herrschen teilweise sehr beengte Verhältnisse am Seil (siehe Abbildung 5) oder es muss auf Leitern inspiziert werden (siehe Abbildung 7)
- Es müssen oft unbequeme Steh-/Sitzpositionen eingehalten werden (siehe Abbildung 5)
- Teilweise wird mit nur einer Person plus Spiegel (um das Seil von unten einzusehen) geprüft (siehe Abbildung 6)
- Bei der Inspektion von Trageseilen müssen besondere Sicherheitsvorkehrungen beachtet
- Es herrschen schlechte Lichtverhältnisse - die Wetterlage kann die Inspektion durch Sonne, Nebel, Schnee oder Regen negativ beeinflussen

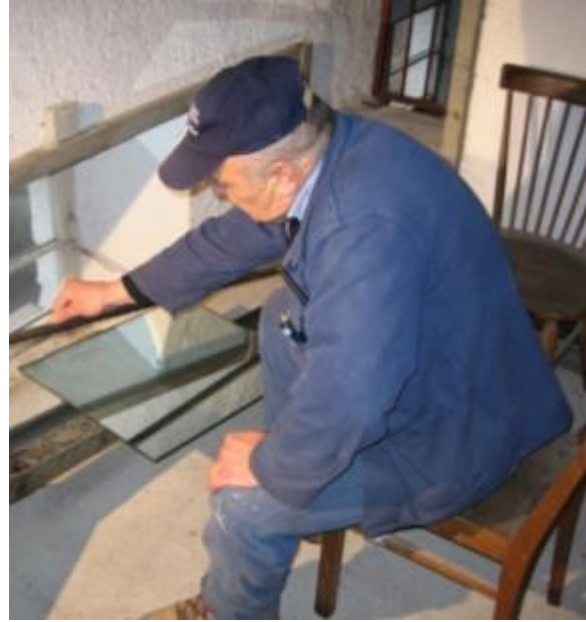
*Abbildung 6: Inspektion mit einer Person plus Spiegel*

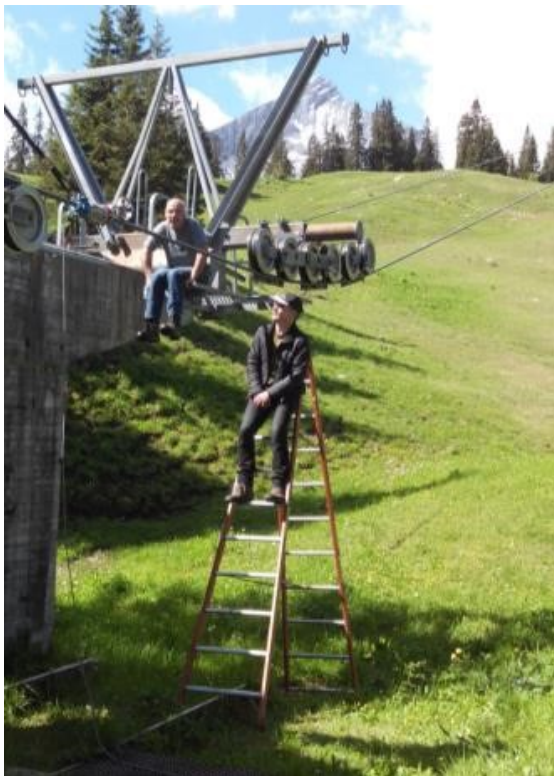
*Abbildung 7: Visuelle Inspektion auf einer Leiter und einer kleinen Plattform*

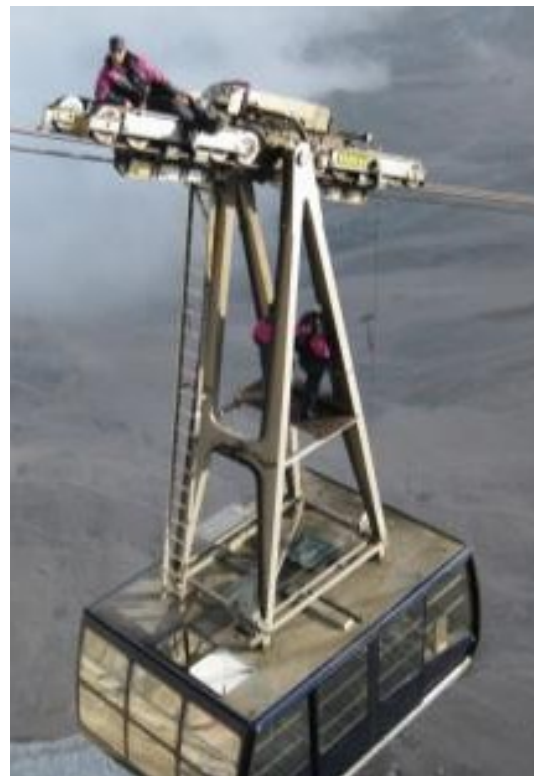
*Abbildung 8: Visuelle Inspektion von Tragseilen auf einer Plattform und dem Laufwerk*

Die Inspektion von Trageseilen wird auf der Kabine, dem Laufwerk oder speziellen Vorrichtungen zum Sitzen oder Liegen durchgeführt (siehe Abbildung 8). Dabei müssen besondere Sicherheitsvorkehrungen beachtet werden, damit die Mitarbeiter nicht in eine Gefahrensituation geraten können.

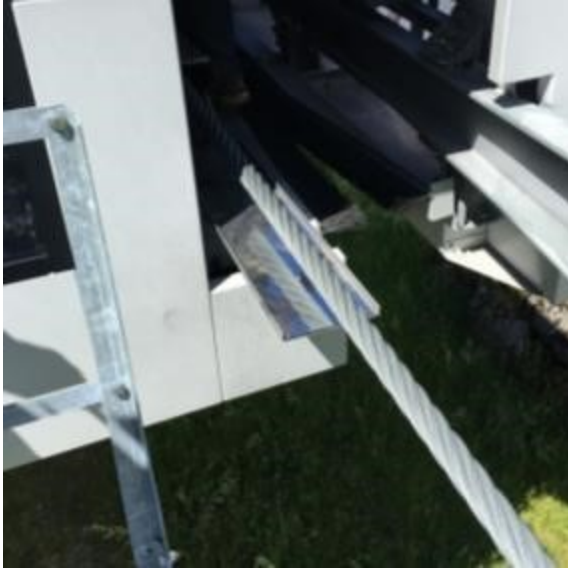
Abbildung 9: Spiegel an standardisierter Modulstation für Einseilumlaufbahnen (Blick von außerhalb der Station)

An standardisierten Modulstationen für Einseilumlaufbahnen (EUB) wird die Inspektion, je nach Hersteller, mit einem zusätzlichen Spiegel innerhalb der Station durchgeführt (siehe Abbildung 9). Die Mitarbeiter positionieren sich während der Inspektion beide über dem Seil, wobei ein Mitarbeiter das Seil direkt von oben betrachtet, während der zweite Mitarbeiter das Seil über den Spiegel von unten inspiziert (siehe Abbildung 10).

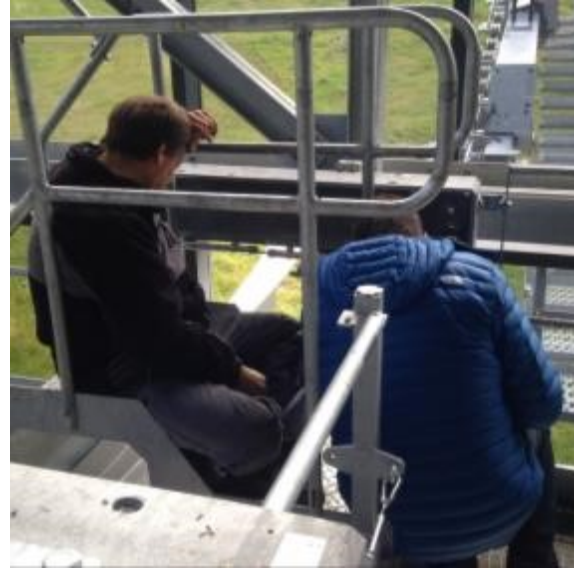
Abbildung 10: Mögliche Positionierung der Mitarbeiter an einer Modulstation für EUB

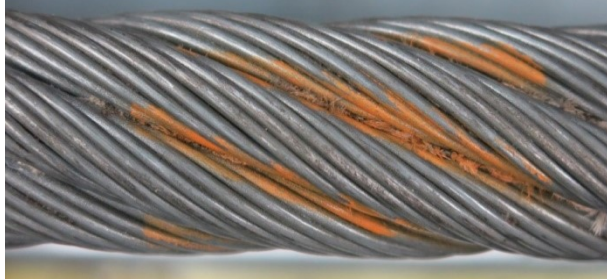
Abbildung 12: Künstliche Nachbildung Korrosion

Für die Durchführung der Feldversuche, die dazu dienten, die Zuverlässigkeit der visuellen Inspektion zu ermitteln, wurde eine künstliche Nachbildung der Fehler, die am häufigsten zu einer Ablegereife des Seiles führen, angestrebt. Die Fehlerbilder Blitzschlag, Schädigung mehrerer Drähte, Riefen, Litzengassenkorrosion, Korrosion und Drahtbruch wurden abstrahiert und die Nachbildungen bei systematischen Tests am IFT optimiert. In Abbildung 12 bis Abbildung 15 sind einige Beispiele dargestellt.

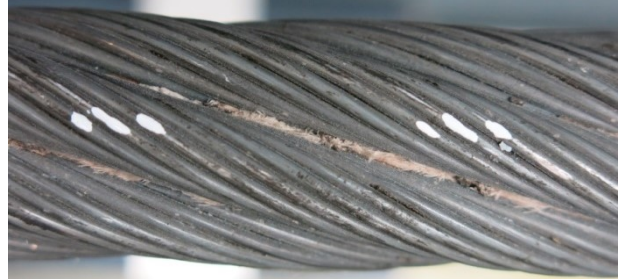
Abbildung 13: Künstliche Nachbildung Riefen

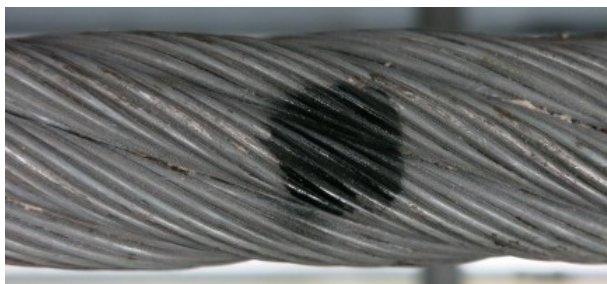
Abbildung 14: Künstliche Nachbildung Drahtbruchhäufung

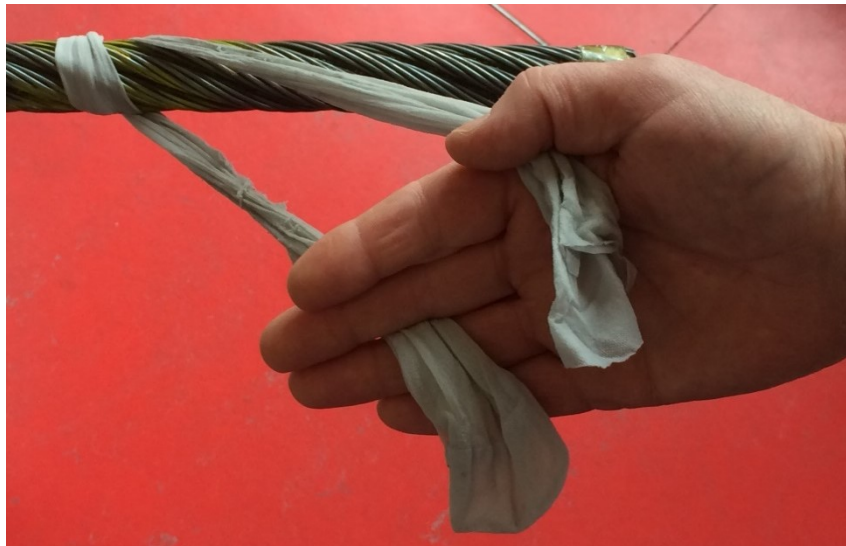
Der Strumpf ist durchaus eine Möglichkeit um Oberflächenschäden wie Drahtbrüche, Aufschmelzungen nach einem Blitzschlag oder Riefen zu entdecken. Allerdings wird der Mitarbeiter, der die Inspektion mit dem Strumpf durchführt, durch diesen abgelenkt und in der Konzentration gestört. Es ist daher unbedingt zu beachten, dass der Nylonstrumpf als ergänzende Methode, zusätzlich zur regulären visuellen Inspektion, eingesetzt wird. Das sichere Halten eines Nylonstrumpfes ist in Abbildung 19 dargestellt.

*Abbildung 19: Sicheres Halten eines Nylonstrumpfes*

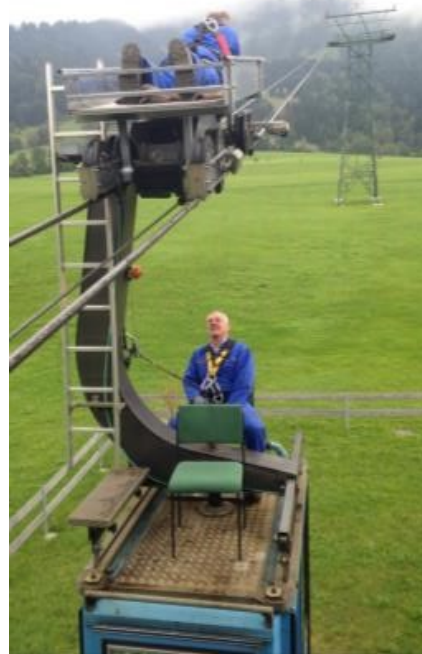
Abbildung 21: Sichere Durchführung der visuellen Inspektion von Tragseilen

Ein wichtiger Punkt während der visuellen Tragseilinspektion ist die Sicherheit der Mitarbeiter. Es ist unbedingt darauf zu achten, dass während der Inspektion ein sicherer Arbeitsplatz zur Verfügung steht und der Mitarbeiter mit einer persönlichen Schutzausrüstung ausgestattet ist (siehe Abbildung 20 und Abbildung 21). Während der Inspektion dürfen sich keine Gurte der Ausrüstung in den Rollen, den Stützen oder Teilen der Kabine verfangen. Zudem sind neue Mitarbeiter gründlich darin einzuweisen, wie sie sich fachgemäß sichern, um einen reibungslosen Ablauf der Inspektion zu gewährleisten. Werden diese Punkte gewissenhaft eingehalten, so besteht während der Inspektion keine Gefahr für die Sicherheit der Mitarbeiter.

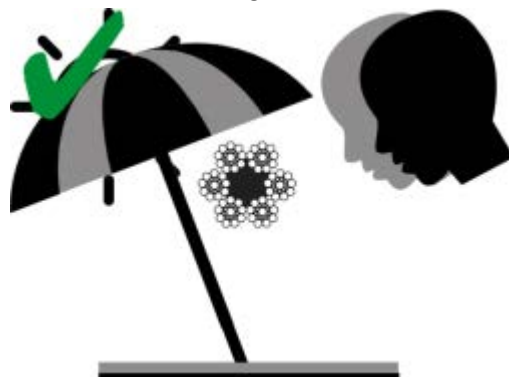
Abbildung 4: Sonnenschutz verhindert blenden über Spiegel

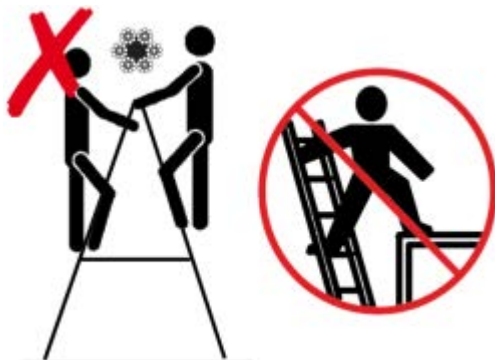
Abbildung 9: Nicht empfohlene Verwendung einer Leiter

Leitern sind mit 0 Punkten zu bewerten.

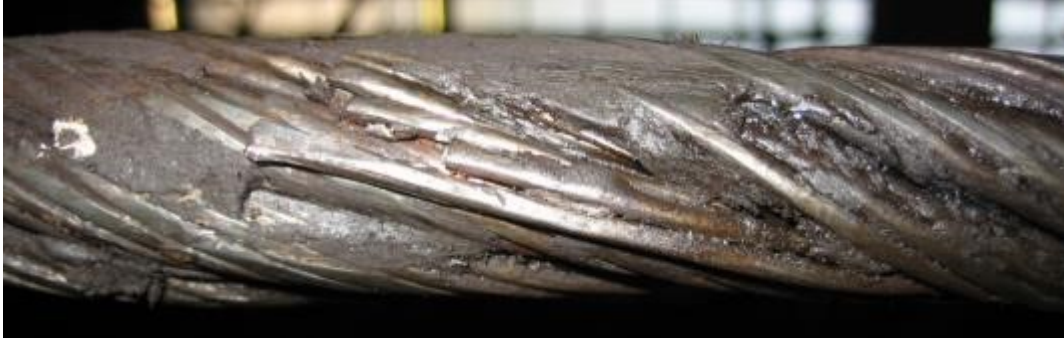
Abbildung 11: Verschmutztes Seil – Inspektion nicht möglich

- Das Seil muss ausreichend sauber sein, um eine erfolgreiche Inspektion zu ermöglichen. Ein Seil, das mit Fett/Schmutz überzogen ist, ist nicht inspizierbar!
- Beispielbilder des Seilzustandes sind in den folgenden Abbildungen zu finden

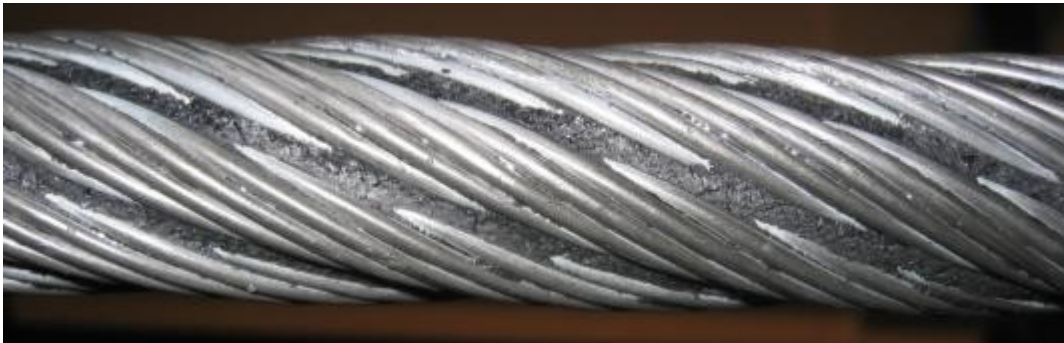
Abbildung 12: Schmutz in Litzengassen – schwer zu inspizieren

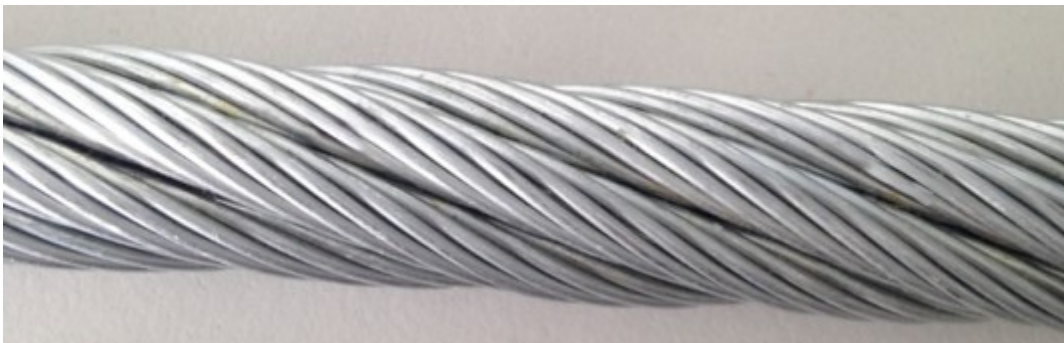
Abbildung 13: Sauberes Seil

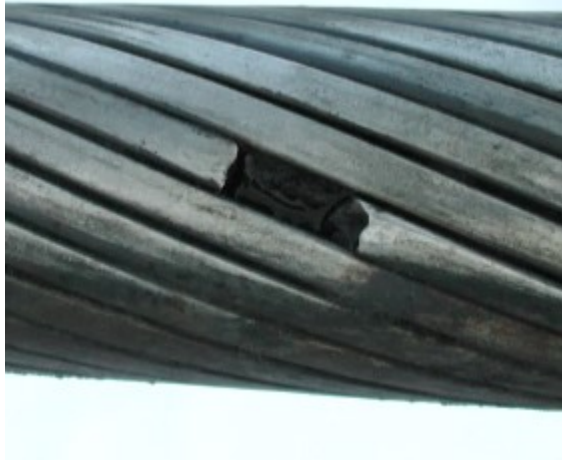
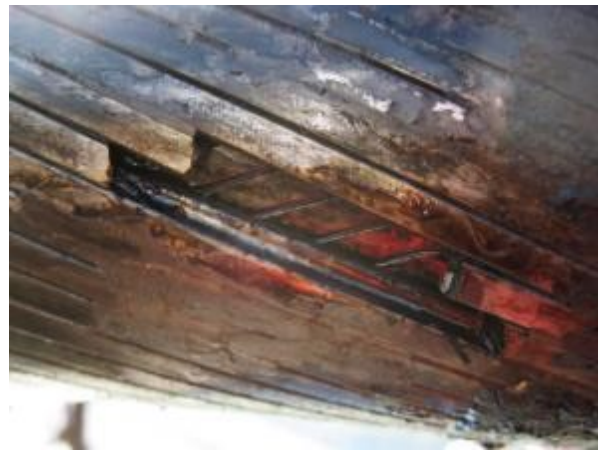
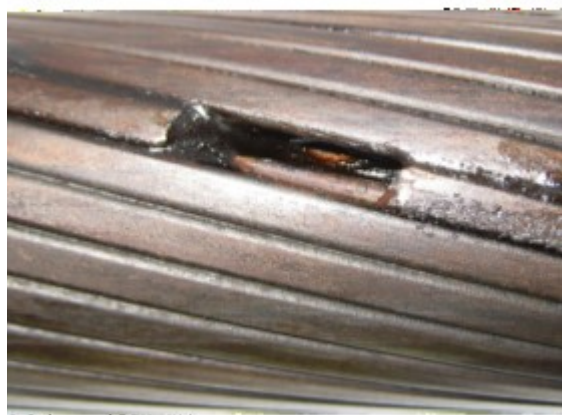
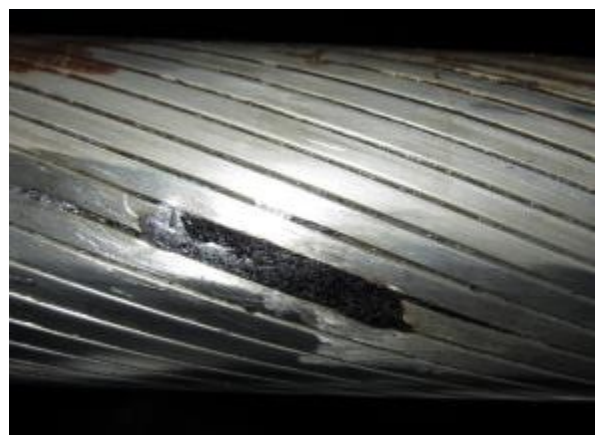
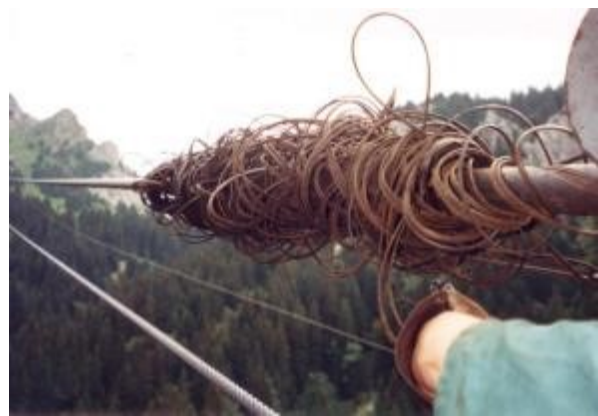
VVS Drahtbrüche

EN12927-6:2004 „Ablegekriterien“, §6.1.4: **Örtlich begrenzte Verschlechterung**

„Zwei benachbarte außen liegende Drähte eines verschlossenen Spiraltragseils (Tragseils) oder zwei gebrochene Drähte, die durch einen einzelnen unbeschädigten Draht voneinander getrennt sind.“
