OPEN MAGNETO-INDUCTIVE DETECTORS FOR THE METALLIC ROPES: NUMERICAL ANALYSIS AND EXPERIMENTAL TEST

Aldo Canova¹, Regina Lamedica², Ezio Santini², Andrea Cernigoi, Boris Sosic³
Ettore Pedrotti⁴

Abstract

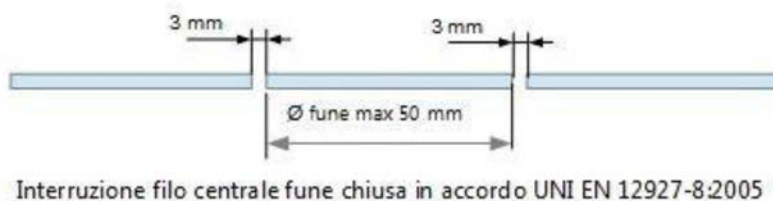
Figura 12: difetto standard secondo UNI 12927-8

I campioni di funi test di tipo "chiuso" sottoposti ai test sono stati opportunamente preparati secondo quanto previsto per il difetto dalla UNI EN 12927-8:2005, posizionato sul manto esterno della fune, condizione risultata più critica dagli studi teorici condotti ai fini del rilievo da parte di un'apparecchiatura di tipo aperto.
