# Tragseilschaden

## FOLLOW-UP (BAV)

*Urs Amiet  
Fachbereich „Seile“  
Sektion Seilbahnen*

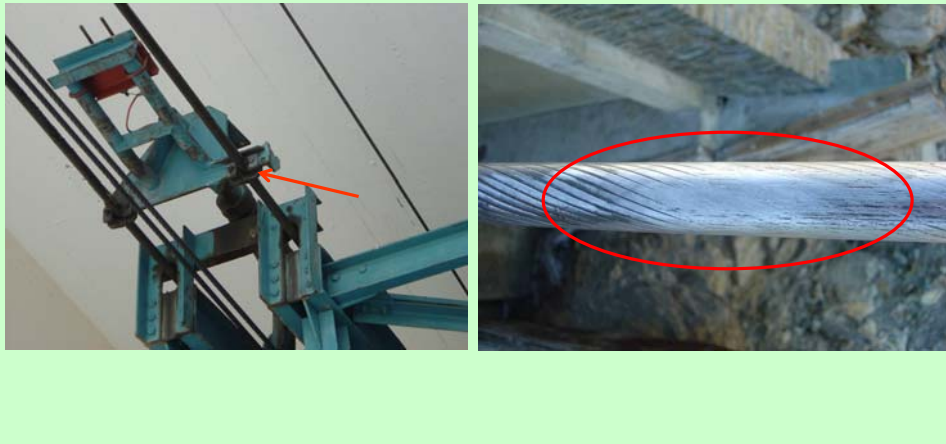
## Stationspuffer

### Kategorie 1: Schäden ausgehend durch den Seilkontakt mit Stahlteilen

- Bild 1: Hier sehen Sie Verschleiss, verursacht durch den Stationspuffer
- Bild 2: Abrieb, verursacht durch Seilentgleisungsschutz
- Bild 3: auf diesem Bild erkennen sie eine deutliche Kratzspur

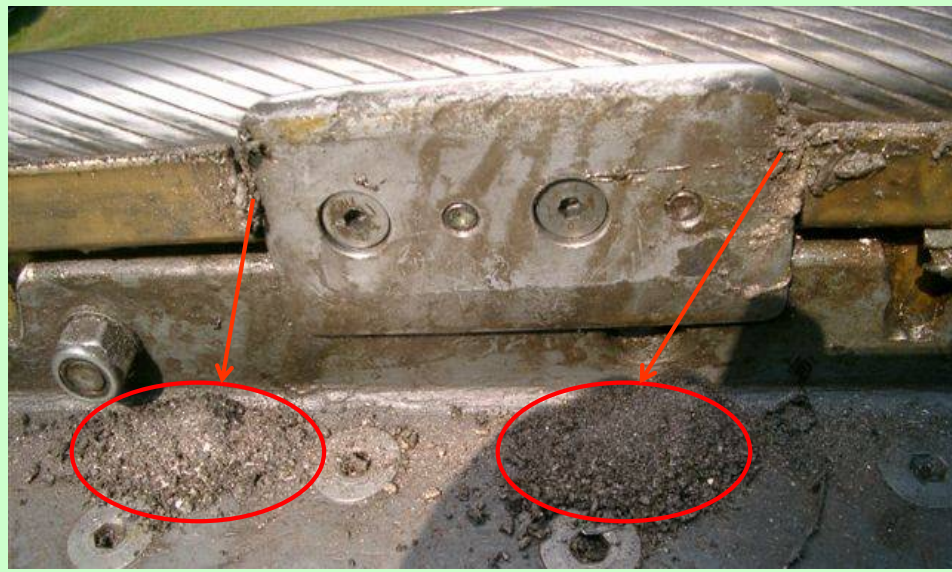
April 2006/U. Amiet Nr. 8

# 1. Kontakt: Seil mit Stahlelementen

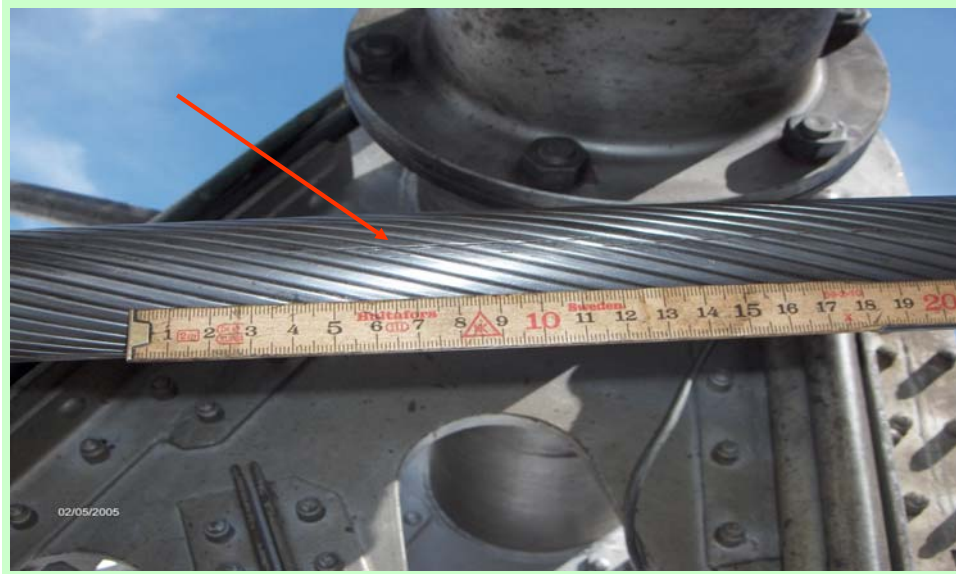
April 2006/U. Amiet Nr. 9

# 1. Kontakt: Seil mit Stahlelementen

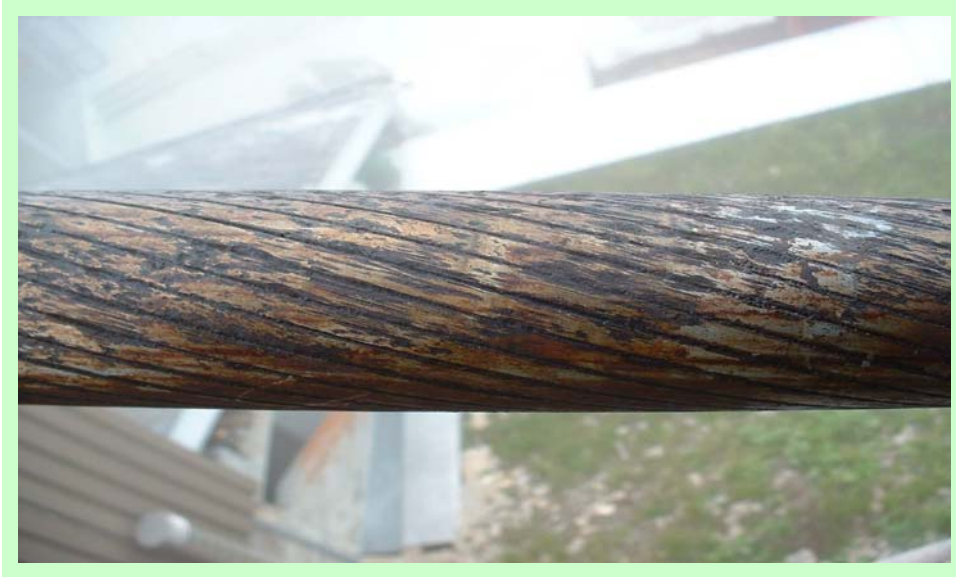
April 2006/U. Amiet Nr. 10

## 2. Korrosion

Hier sehen sie ein Beispiel von starker äusserer Korrosion, mit z.T mit ausgeprägten Korrosionsnarben

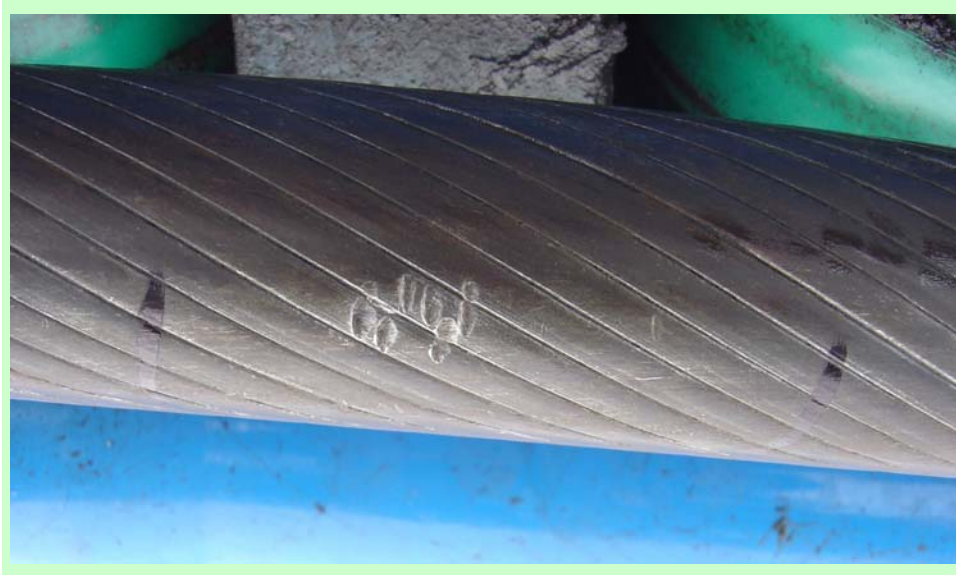
April 2006/U. Amiet Nr. 11

### 3. Schlagspuren

Kategorie 3, Schlagspuren, vermutlich verursacht bei Montagearbeiten

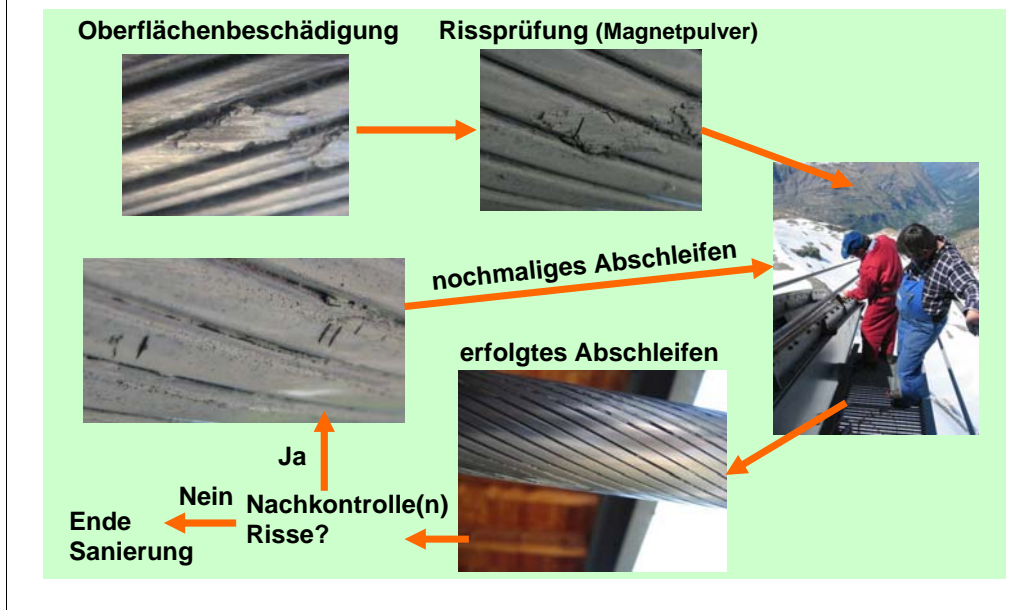
April 2006/U. Amiet Nr. 12

# Seilsanierung (Fressspuren)

Grundsätzlich kann festgehalten werden, dass bei allen Fressspuren auch immer Mikrorisse vorhanden sind.

Der Sanierungsprozess durch Abtragen der schadhafte Schicht (durch Abschleifen muss solange wiederholt werden, bis keine Risse mehr detektiert werden.

→ Die Querschnittsverminderung blieb bei allen Fällen unter der 5%- Grenze, dem Ablegekriterium für Tragseile.

Natürlich müssen diese sanierte Stellen dauernd überwacht und kontrolliert werden. Ein entsprechendes Überwachungskonzept wurde zusammen mit den Experten entwickelt und festgelegt.
