**HEFT NR. 30**  
**(Ausgabe 2019)**

# **Möglichkeiten zur Verbesserung der visuellen Seilinspektion (VI)**

**Verfasst vom  
OITAF Studienausschuss Nr. II**

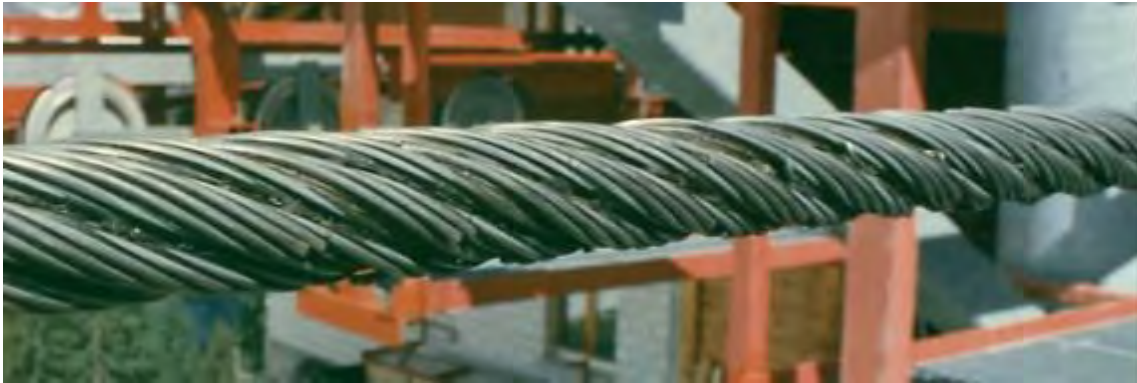
Dieser Fall zeigt, dass eine gerutschte Klemmplatte durch Oberflächen Versprödung (z.B. durch Reibmartensit), große Schäden anrichten kann wenn der Schaden nicht rechtzeitig entdeckt wird und daher Drahtbrüche entstehen können. Aufgrund von nicht durchgeführten visuellen Inspektionen wurde dieser Schaden auf einer Länge von 41 cm erst bei der nächsten MRT-Prüfung bekannt. Der Querschnittsverlust auf der Bezugslänge von 30 d lag zu diesem Zeitpunkt bereits bei ca. 40 %.

Abbildung 2.1: Schäden von gerutschter Klemmplatte

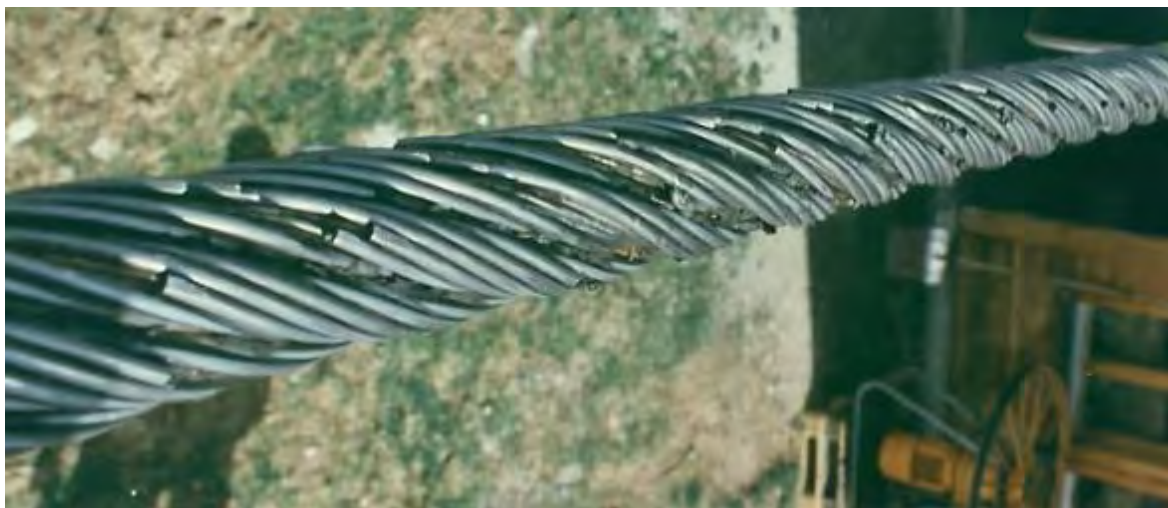
Abbildung 2.2: Schäden von gerutschter Klemmplatte

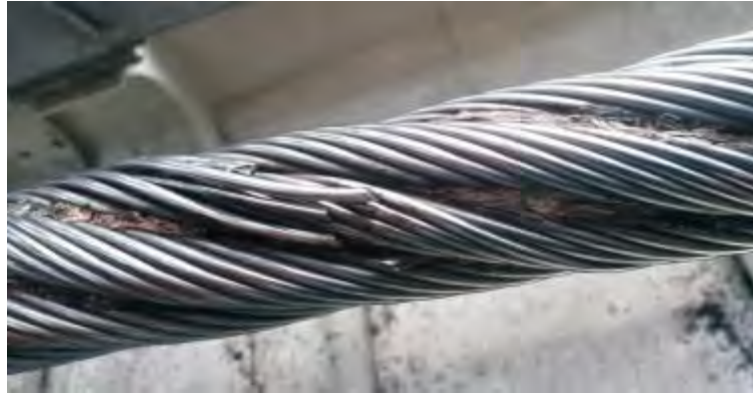
In diesem Fall führte eine nicht entdeckte eingefallene Stoßstelle zu Drahtbrüchen im Bereich der Litzengasse. Als der Schaden festgestellt wurde, war es für eine normale Sanierung bereits zu spät, es musste eine Litze eingespleißt und wenig später das Seil getauscht werden.

*Abbildung 2.3: Eingefallene Stoßstelle mit einigen Drahtbrüchen*

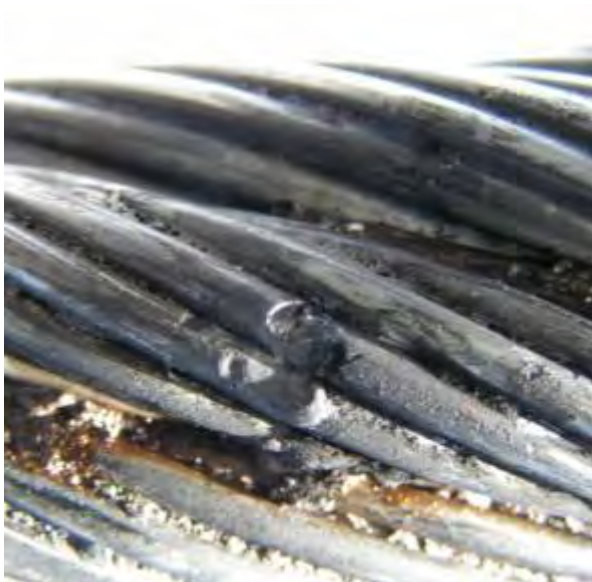
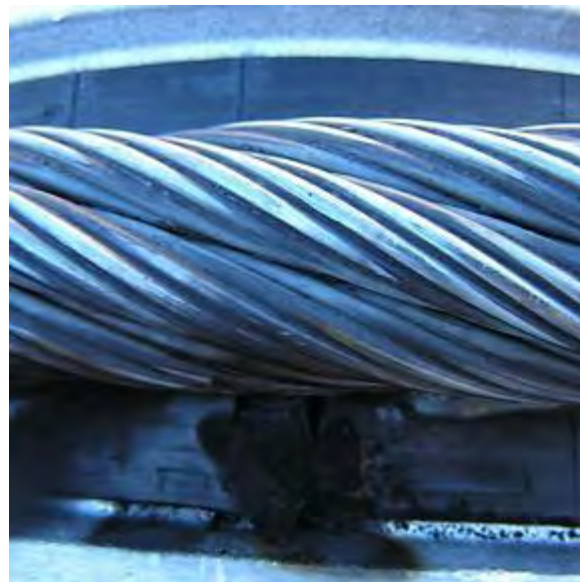
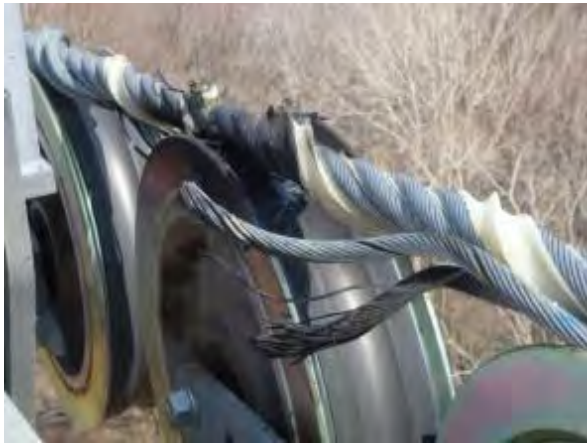
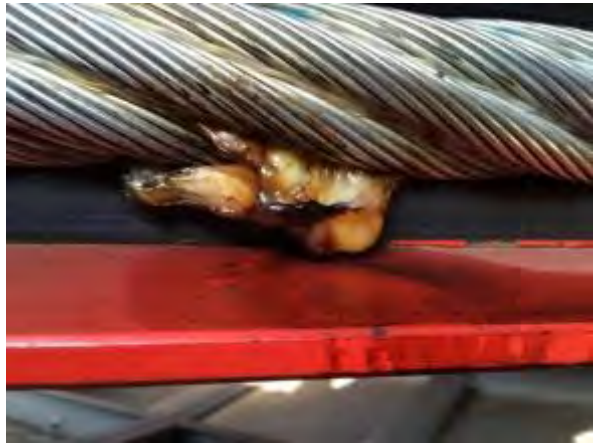
Stromfluss kann enorme Schäden am Seil anrichten. Während in Abbildung 2.4 und Abbildung 2.5 die Größe der Schäden relativ gering ausfällt sind die Schadensausmaße in Abbildung 2.6 und Abbildung 2.7 enorm. Nach einem Stromfluss ist immer eine außerordentliche Inspektion durchzuführen, um mögliche Schäden sofort zu erkennen und gegebenenfalls Reparaturmaßnahmen einzuleiten. Auch vermeintlich kleine Schäden können, wenn sie unentdeckt bleiben, große Auswirkungen haben, die bis zur Ablegereife führen können.

*Abbildung 2.4: Schaden durch Stromfluss*

*Abbildung 2.5: Schaden durch Stromfluss*

Abbildung 2.6: Schaden durch Stromfluss

Abbildung 2.7: Schaden durch Stromfluss

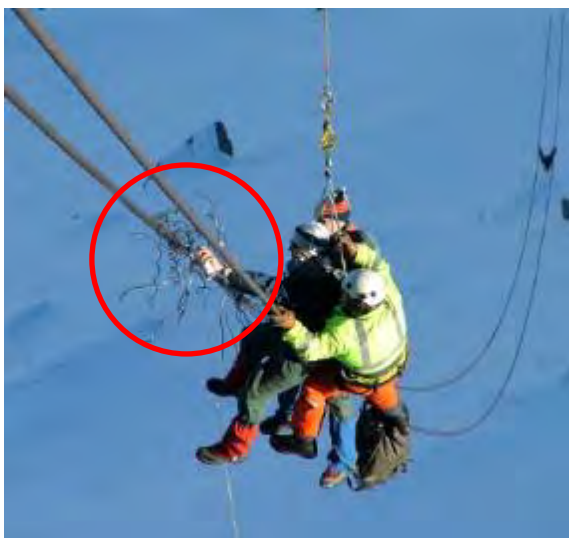
In Abbildung 2.8 ist ein Tragseilschaden zu sehen, bei dem Profildrähte aus dem Seilverbund herausgetreten sind. Dieser entstand, als das Tragseil während des Verschiebevorgangs über einen Stahlsattel mit kleinem  $D/d$ -Verhältnis ruckartig gerutscht ist.

Abbildung 2.8: Tragseilschaden [6]

Die wichtigste Erkenntnis aus diesem Unfall ist, dass die Seiloberfläche nach jedem Verschieben des Seiles gründlich visuell kontrolliert werden sollte, um Schädigungen frühzeitig zu erkennen und beheben zu können.

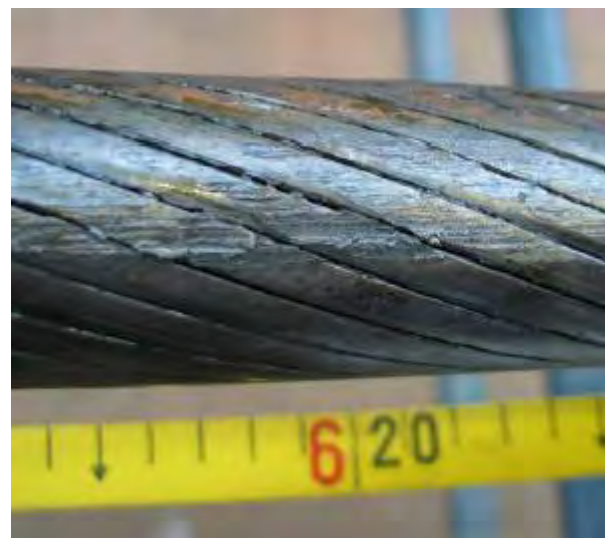
Dabei wurde das Seil mechanisch geschädigt. In Abbildung 2.9 sind Fress-, Schleif- und Korrosionsspuren zu sehen. Durch wasserstoffinduzierte Spannungskorrosion im Bereich der Schädigung entstanden Gewaltbrüche durch Mikroanrisse. Diese Schäden wurden während den MRT-Prüfungen nicht auf den Messungen sichtbar. [6]

Abbildung 2.9: Tragseilschaden - Detailaufnahme [6]

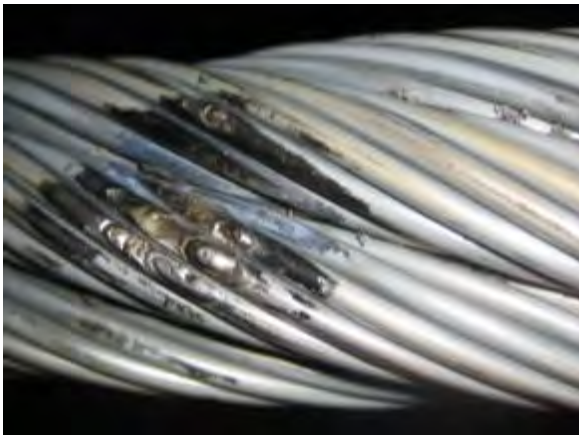
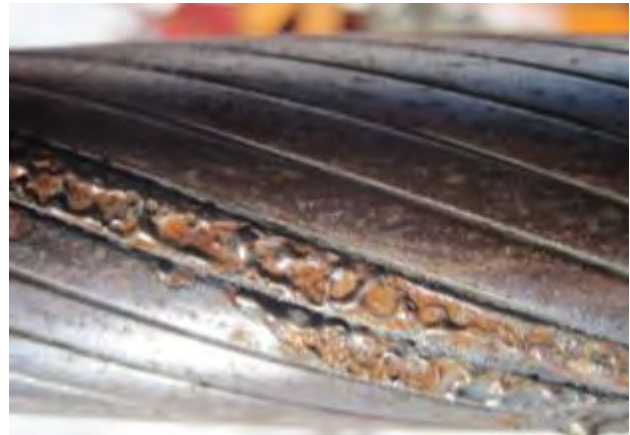
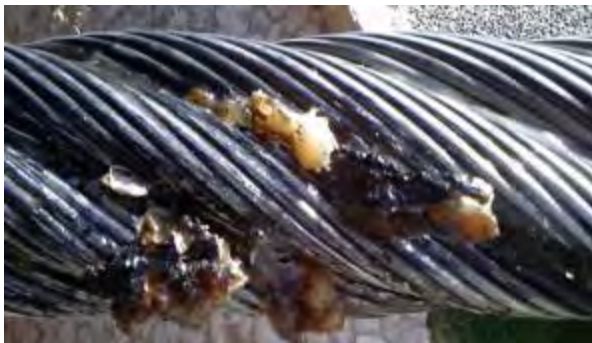
Abbildung 2.10, Abbildung 2.11, Abbildung 2.12 und Abbildung 2.13 zeigen Blitzschäden in unterschiedlichem Ausmaß an Litzenseilen und vollverschlossenen Seilen.

Abbildung 2.10: Blitzschaden an Litzenseil

Abbildung 2.11: Blitzschaden an VVS

Abbildung 2.12: Blitzschaden mit großer Beschädigung an Litzenseil

Abbildung 2.13: Kleiner Blitzschaden an VVS

Blitzschläge können zu Materialverlust am Draht, scharfkantigen Oberflächen und Gefüge-änderungen wie Martensit und somit langfristig zu Drahtbrüchen führen (Genauere Erläuterung siehe Kapitel 4.3.1). Ist bekannt, dass Blitze häufig in die Anlage einschlagen, so ist nach einem Gewitter eine außerordentliche Inspektion durchzuführen, um eventuelle Schäden festzustellen.<sup>2</sup>

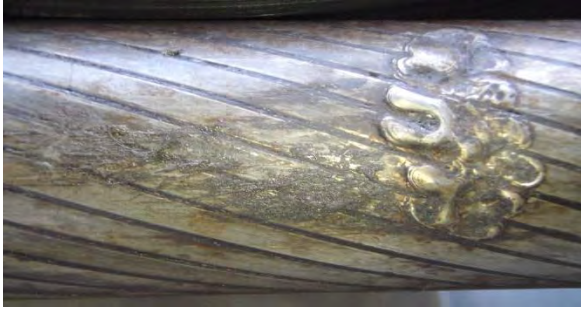
Abbildung 2.14 zeigt die Eintrittsstelle eines Blitzschlages an einem Tragseil an der Seilunterseite. Die Austrittsstelle des Blitzschlages ist in Abbildung 2.15 dargestellt. An beiden Stellen traten an den Drähten keine Schädigungen auf, jedoch erschien bei der magnet-induktiven Prüfung ein nicht separierbarer, unsymmetrischer Ausschlag, der auf zwei Innen-drahtbrüche hindeuten würde. Obwohl diese Stelle im Bericht der Prüfung erwähnt wurde, wurde deren Risikopotential erst bei einer zweiten magnet-induktiven Prüfung erkannt. Diese beinhaltete auch eine stichprobenartige visuelle Inspektion. Der Betrieb musste im Anschluss eingestellt und das Seil gewechselt werden, da ein Sanierungsversuch gescheitert war.

*Abbildung 2.14: Einschlagstelle an Seilunterseite*

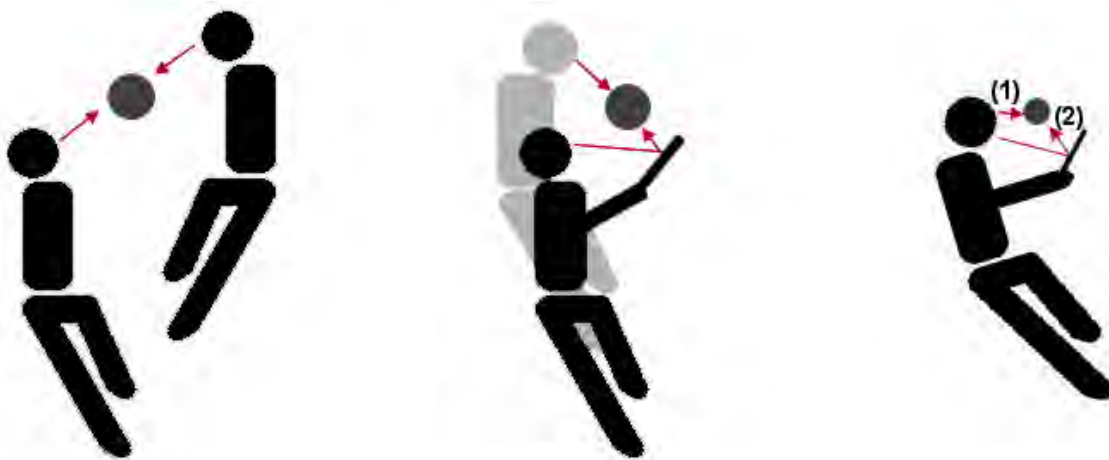
Zusätzlich zur Inspektion mit zwei Personen werden die Methoden, dass eine der zwei Personen zusätzlich einen Spiegel verwendet sowie, dass eine Person alleine mit Hilfe eines Spiegels prüft, angewandt. Alle 3 Möglichkeiten sind in Abbildung 3.7 dargestellt.

Abbildung 3.7: Mögliche Blickpositionen der Prüfer bei der Inspektion

*Wichtiger Hinweis: Wenn nur eine Person die Inspektion durchführt, muss diese zwei Mal durchgeführt werden. Das erste Mal, um das Seil von der Oberseite zu betrachten. Das zweite Mal, um das Seil, über den Spiegel, von der Unterseite zu betrachten. Diese Methode sollte nur bei Tragseilen angewandt werden, da sich Zug- und Förderseile während des Betriebs drehen, wenn sie über Rollen und Scheiben gleiten.*

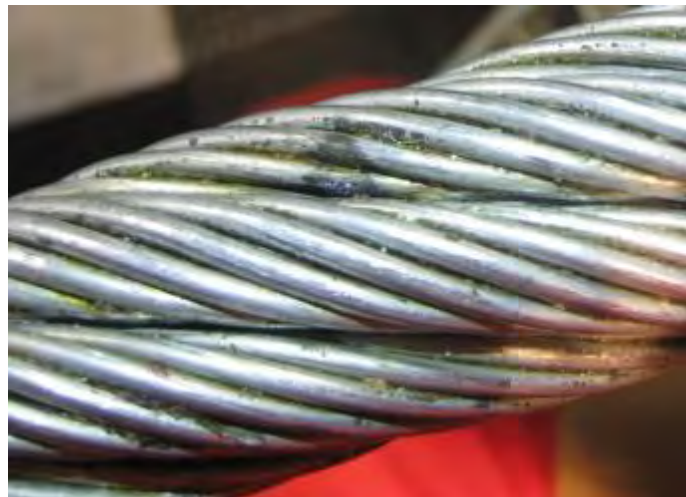
Schlägt ein Blitz in ein Seil ein, so entstehen meist an den Ein- und Austrittsstellen Martensitstrukturen. Diese entstehen, wenn sich das Drahtmaterial sehr schnell erwärmt/verflüssigt und wieder erstarrt. Da es sich bei Martensit um eine spröde Materialform handelt kann es bei weiterem Betrieb schnell zum Drahtbruch führen. Martensit zeigt sich auf dem Seil durch leicht bläuliche, metallisch glänzende Verfärbungen (siehe Abbildung 4.1). Ein abstrahiertes Schadensbild ist in Abbildung 4.3 dargestellt.

Abbildung 4.1: Blitzschlag bläulich verfärbt

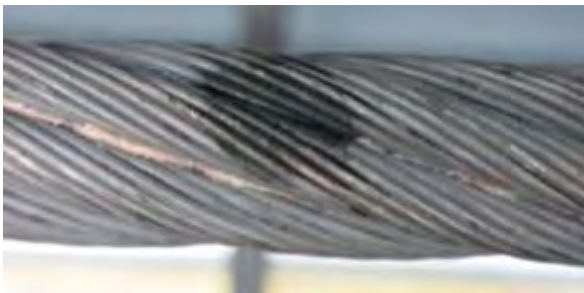
Um diesen Schadensfall künstlich nachzubilden wurden ein schwarzer Metalliclack sowie ein blauer Lack gewählt. Um zu ermitteln bis zu welcher minimalen Schadensgröße die Fehler entdeckt werden können, wurden Punkte in verschiedenen Größen auf das Seil aufgebracht. Dabei wurden die Durchmesser 0,5 x Litzendurchmesser, 1 x Litzendurchmesser und 1,5 x Litzendurchmesser gewählt.

Abbildung 4.4: Blitzschlag 1,5 x Litzendurchmesser

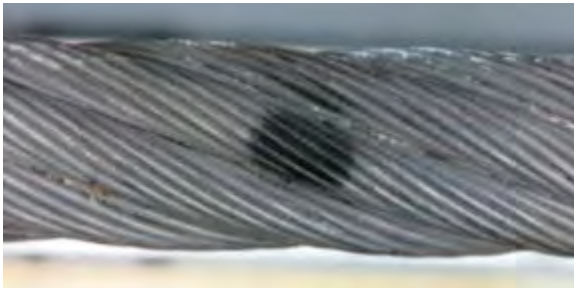
Auch hier wurden die Durchmesser 0,5 x Litzendurchmesser, 1 x Litzendurchmesser und 1,5 x Litzendurchmesser sowie der Einzeldrahtbruch für die künstliche Nachbildung der Schadensfälle gewählt. Diese sind in den folgenden Abbildungen dargestellt.

Abbildung 4.15: Drahtbruch 1 x Litzen-  
durchmesser

Abbildung 4.16: Drahtbruch 1,5 x Litzen-  
durchmesser

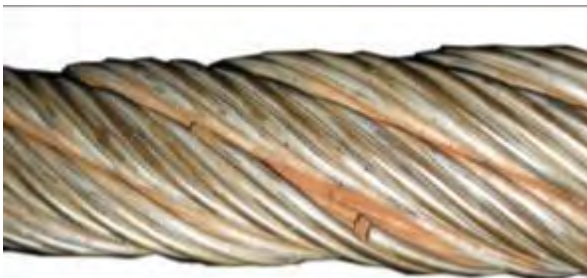
Besonders häufig tritt die Korrosion in den Litzengassen auf (siehe Abbildung 4.17).

Abbildung 4.17: Litzengassenkorrosion (mit  
Drahtbrüchen)

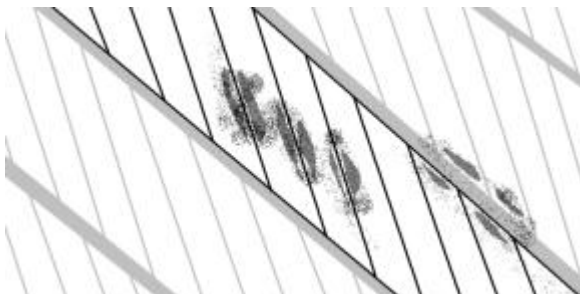
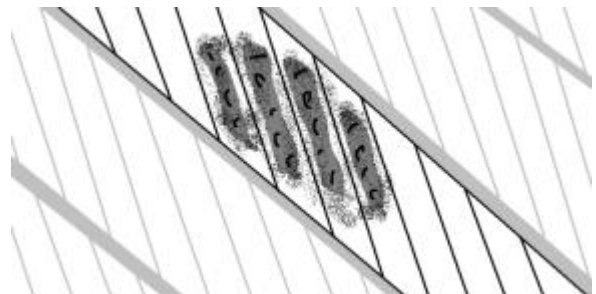
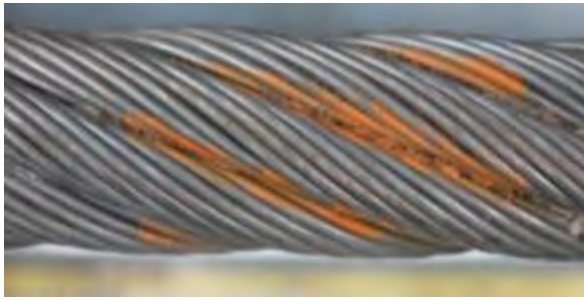
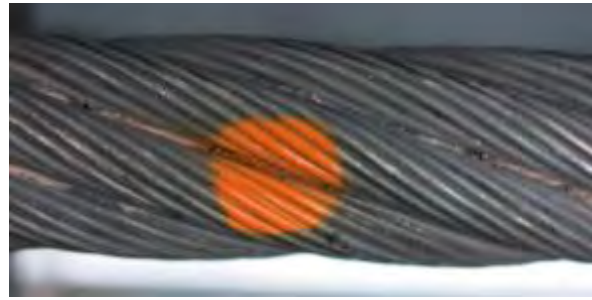
Für die künstliche Nachbildung wird ein orangener Lack gewählt. Um die Korrosion in den Litzengassen so realistisch wie möglich wirken zu lassen wird der Lack nach dem Aufsprühen mit einer Drahtbürste bearbeitet um die harten Übergänge zu entfernen. Neben der Korrosion in den Litzengassen wurden wieder Punkte mit 0,5 x Litzendurchmesser, 1 x Litzendurchmesser und 1,5 x Litzendurchmesser auf die Seile aufgebracht.

Abbildung 4.19: Korrosion in Litzengasse abstra-  
hiert

Abbildung 4.20: Korrosion über mehrere Litzen  
abstrahiert

Abbildung 4.21: Korrosion in Litzengasse

Abbildung 4.22: Korrosion 1,5 x Litzendurchmesser

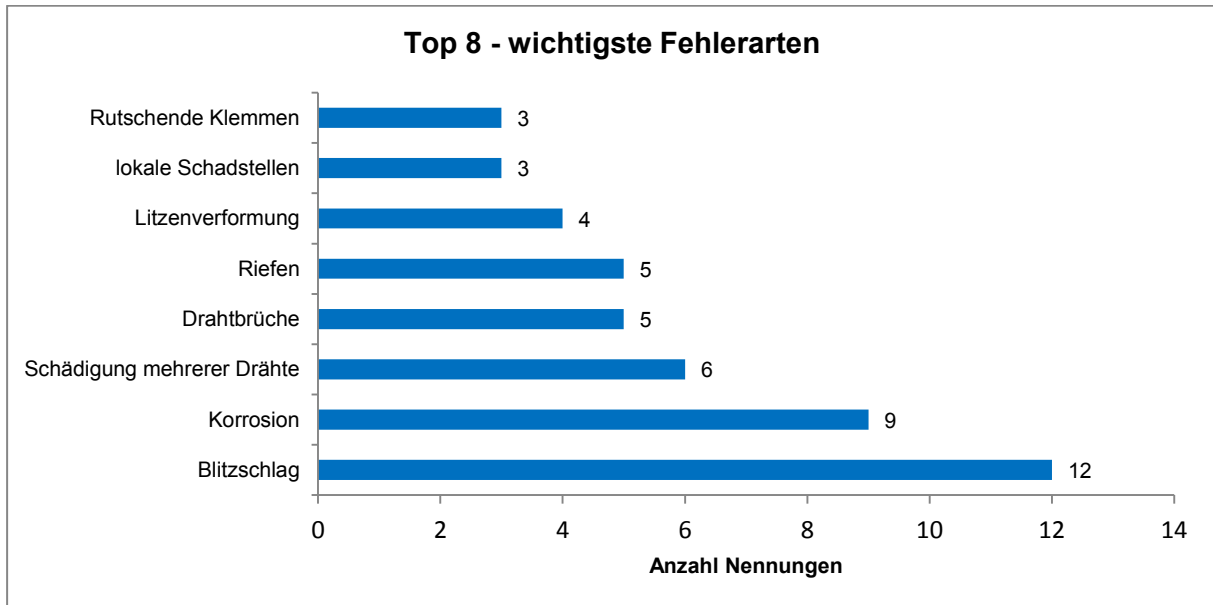
Die acht häufigsten Antworten der Teilnehmer auf die Frage „Welche Fehler sind Ihrer Meinung nach besonders wichtig und sollten unbedingt gefunden werden?“ sind in Abbildung 5.3 dargestellt. Am häufigsten werden die Fehler Blitzschlag, Korrosion, Schädigung mehrerer Drähte, Drahtbrüche sowie Riefen genannt. Diese Aussagen decken sich also mit den Fehlerbildern, die für den Feldversuch künstlich nachgebildet wurden (siehe Kapitel 4.3).

*Abbildung 5.3: Top 8 - wichtigste Fehlerarten*

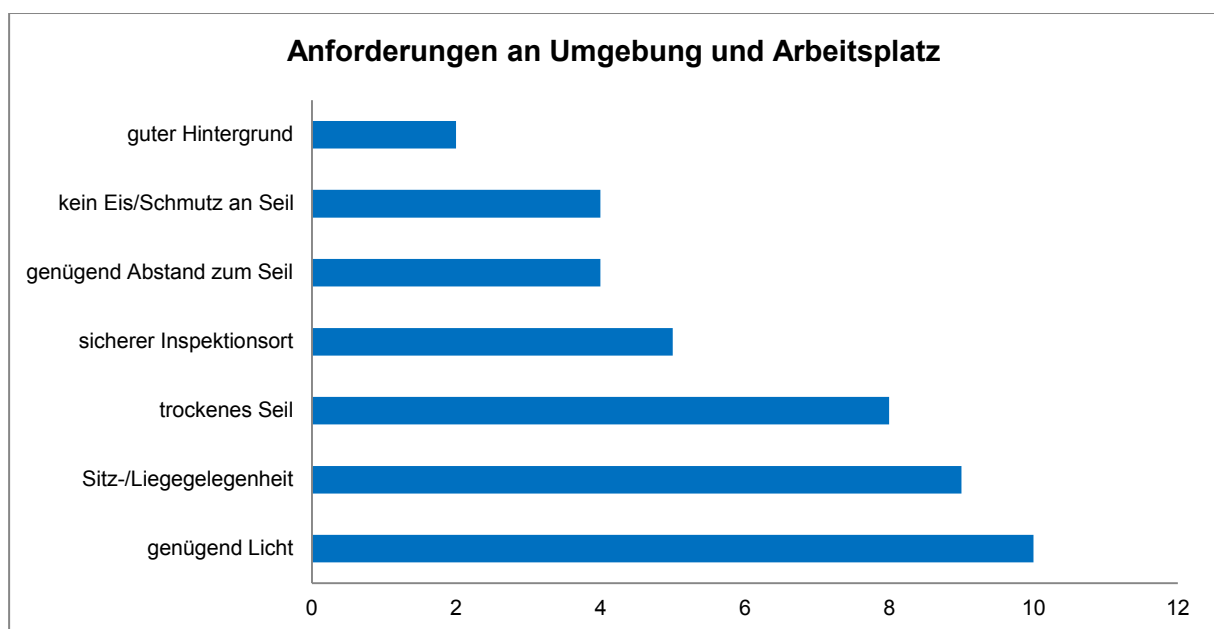
Eine (bequeme) Sitz-/Liegegelegenheit steht an zweiter Stelle der am häufigsten genannten Anforderungen. Eine unbequeme Sitzposition kann die Konzentrationsfähigkeit während der Inspektion senken und somit dazu führen, dass Schäden im Seil übersehen werden. Ein trockenes Seil tritt an dritter Stelle auf. Sind Wassertropfen auf dem Seil können diese zu Spiegelungen führen, die Schäden überdecken. Zudem ist Wasser (und Schmutz/Eis) am Seil eine zusätzliche Belastung für die Augen und können die Konzentrationsfähigkeit senken. Ist eine Prüfung bei Feuchtigkeit unvermeidbar, ist es eine Möglichkeit das Seil abzuwischen bzw. trocken zu wischen oder mit einem Gebläse abzublasen.

Abbildung 5.5: Anforderungen an Umgebung und Arbeitsplatz

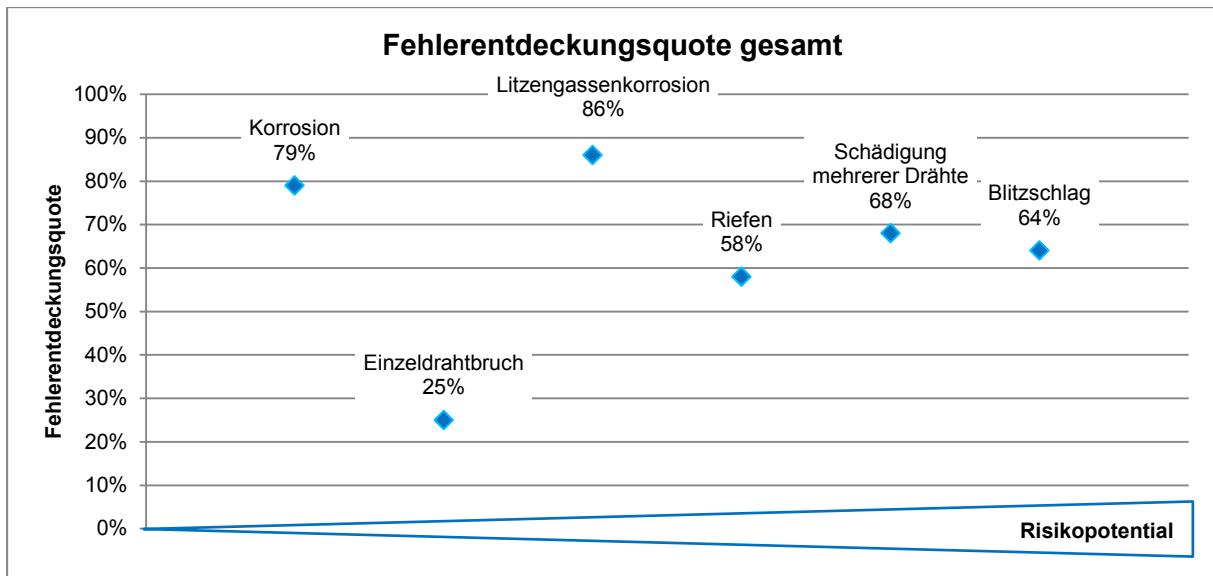
Die Fehlerentdeckungsquote der einzelnen Schädigungen ist in Abbildung 5.8 dargestellt. Dabei wurden alle durchgeführten Versuche während beider Feldversuche berücksichtigt. Während der Schadensfall Blitzschlag das höchste Risikopotential hat liegt die Fehlerentdeckungsquote bei nur 64 %. Auch der Schadensfall Schädigung mehrerer Drähte liegt bei 68 %. Beide Schadensfälle treten als dunkle Schatten auf dem Seil auf und sind daher für das Auge teilweise schwer erkennbar. Dies ist besonders dann der Fall, wenn der Schaden in der Litzengasse liegt.

Die Schadensfälle Litzengassenkorrosion und Korrosion allgemein liegen bei einer Fehlerentdeckungsquote von ca. 80 %. Dies ist darauf zurückzuführen, dass der Schadensfall Korrosion als orange-braune Farbe auftritt und sich daher deutlicher vom Seil abhebt als die Schadensfälle Schädigung mehrerer Litzen und Blitzschlag. Wie zu erwarten haben die Schadensfälle Riefen und Einzeldrahtbruch die geringste Fehlerentdeckungsquote, da diese auf dem Seil nur schwer zu erkennen sind. Hier sei noch einmal darauf hingewiesen, dass es kein alleiniges Ziel der visuellen Inspektion ist Einzeldrahtbrüche zu erkennen.

Abbildung 5.8: Fehlerentdeckungsquote nach Fehlerart

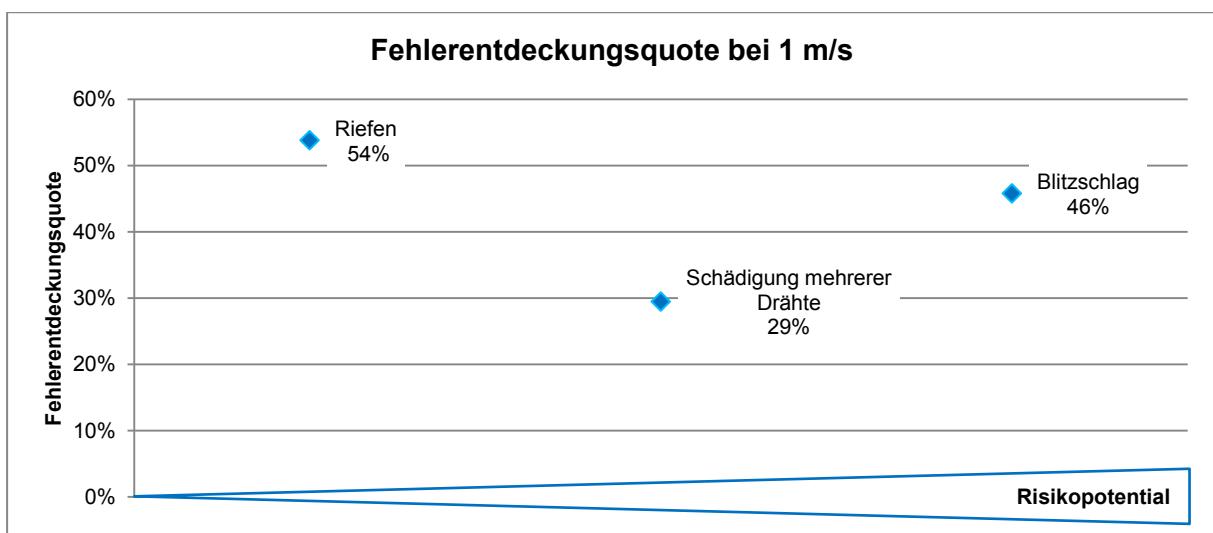
Abbildung 5.9 zeigt daher die Fehlerentdeckungsquoten, die während der Feldversuche bei einer Geschwindigkeit von 1 m/s erreicht wurden. Die Entdeckungsquote sinkt beim Schadensfall Blitzschlag um 20 % auf nur noch 46 %. Dies ist darauf zurückzuführen, dass der metallisch glänzende Blitzschlag bei einem schnell laufenden Seil in der Seilstruktur nur noch schwer zu erkennen ist. Dies ist ebenfalls beim Schadensfall der Schädigung mehrerer Drähte der Fall, der als dunkler Schatten auf dem Seil auftritt. Vor allem bei unruhig laufenden Seilen können die Schäden so übersehen werden.

Abbildung 5.9: Fehlerentdeckungsquote nach Fehlerart bei 1 m/s

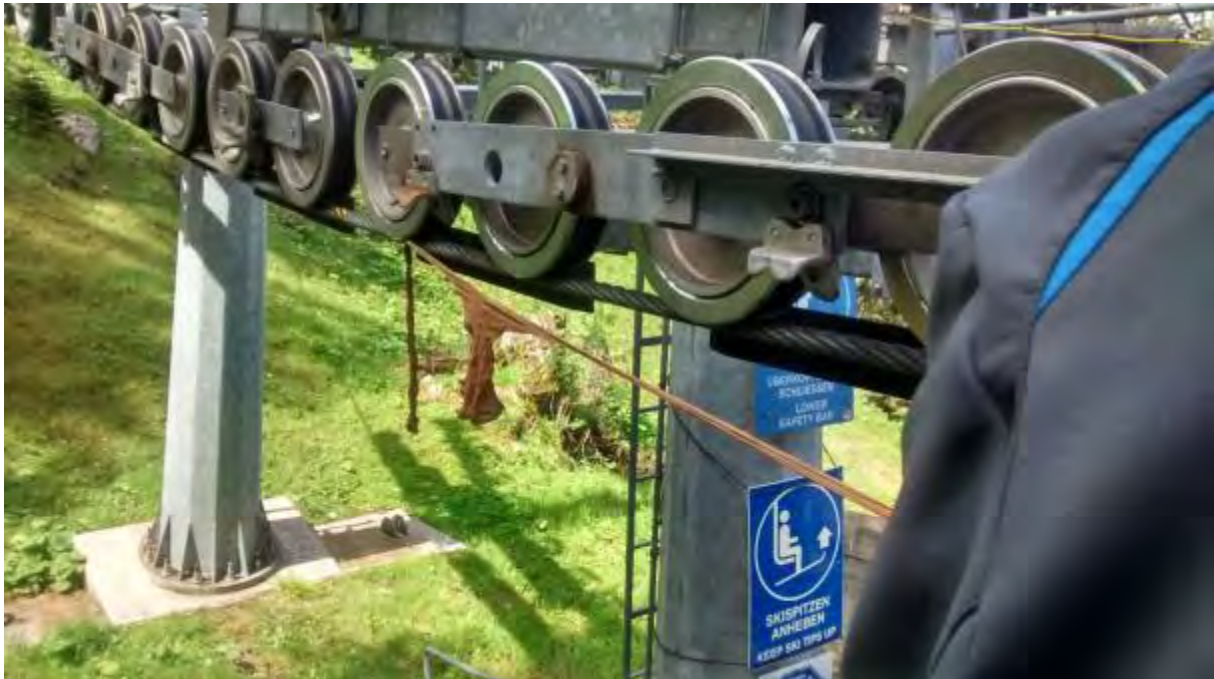
Insgesamt haben elf Teilnehmer einen Versuch mit einer Strumpfhose durchgeführt. Davon waren neun bei einer hohen Geschwindigkeit von 1 m/s. Die Erkennbarkeit von Schäden, die keine abstehenden Drähte haben oder bei denen die Oberfläche beschädigt ist (Riefen) sinkt durch die Geschwindigkeit deutlich (siehe auch Kapitel 5.2). Dies bestätigen auch die Aussagen der Teilnehmer, die auf die Frage „Welche Fehler sind besonders einfach zu erkennen“, abgesehen von Fehlerbildern an denen der Strumpf hängen bleibt, mit „helle Fehler“ oder „farbige Fehler“ antworten.

*Abbildung 5.19: Strumpf, der am Seil hängen bleibt und unter die Rollen geraten ist*

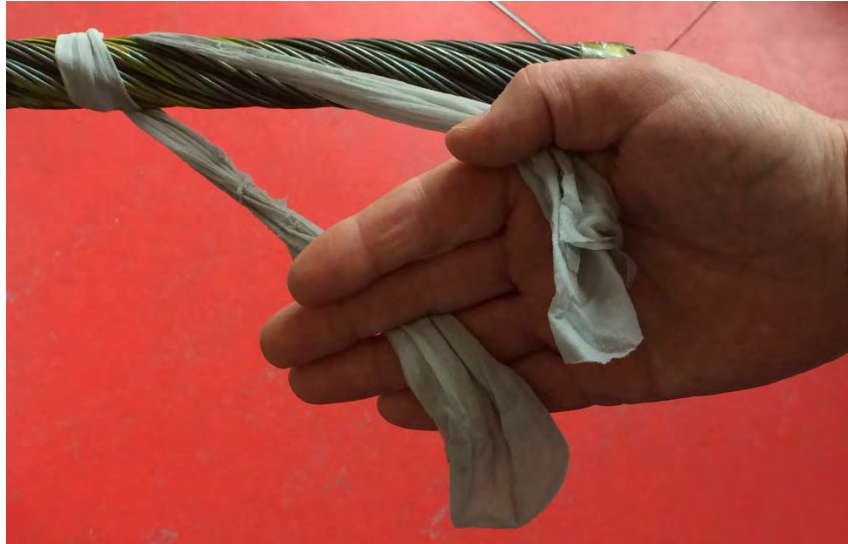
Der Strumpf ist durchaus eine Möglichkeit um Oberflächenschäden wie Drahtbrüche, Aufschmelzungen nach einem Blitzschlag oder Riefen zu entdecken. Allerdings wird der Mitarbeiter, der die Inspektion mit dem Strumpf durchführt, durch diesen abgelenkt und in der Konzentration gestört. Es ist daher unbedingt zu beachten, dass der Nylonstrumpf als ergänzende Methode, zusätzlich zur regulären visuellen Inspektion, eingesetzt wird. Es ist weiterhin darauf zu achten, dass die Inspektion mit Nylonstrumpf an einem Arbeitsplatz durchgeführt wird, an dem der Mitarbeiter eine sichere Standposition hat und die Möglichkeit, dass der Strumpf sich in Rollen oder anderen Bauteilen verfängt, gering gehalten wird. Der Mitarbeiter darf den Strumpf nicht so um den Arm oder die Hand wickeln, dass sich diese, im Falle des Verfangens, mit in Rollen oder andere Bauteile ziehen. Das sichere Halten eines Nylonstrumpfes ist in Abbildung 5.20 dargestellt.

Abbildung 5.20: Sicheres Halten eines Nylonstumpfes

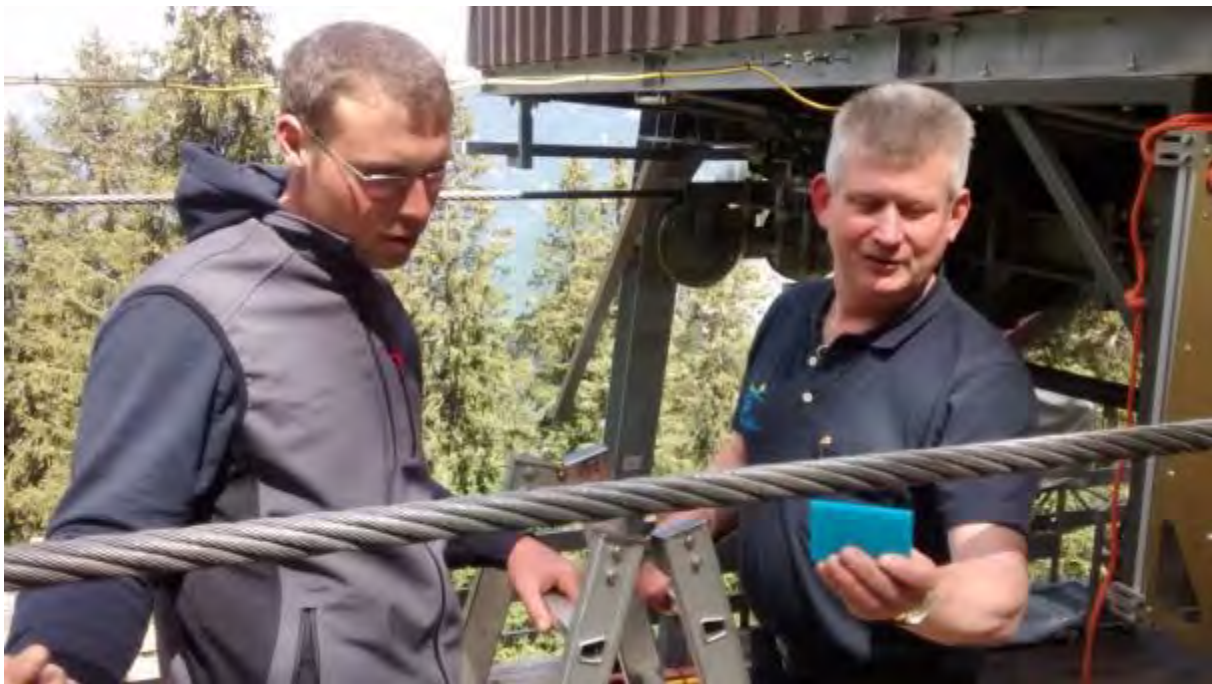
Während des ersten Feldversuchs fanden Inspektionen statt, bei denen ein kleiner Handspiegel als Hilfsmittel verwendet wurde (siehe Abbildung 5.22). Dabei sollte ermittelt werden ob der Spiegel die einsehbare Seilfläche erhöht und dadurch mehr Schäden entdeckt werden. Die Fehlerentdeckungsquote bei den Inspektionen mit Spiegel liegt bei knapp 61% und damit leicht unter der Fehlerentdeckungsquote von 63% bei der Durchführung ohne Spiegel (jeweils mit 5 Minuten Pause alle 15 Minuten). Der Spiegel brachte also keine Verbesserung der Fehlerentdeckungsquote. Die Teilnehmer gaben in den Nachher-Fragebögen an, dass der Spiegel, vor allem bedingt durch seine Größe, eine zusätzliche Anstrengung war. Die Augen werden zusätzlich angestrengt und ermüden schneller. Zudem war die Sonneneinstrahlung auf den Spiegel ein Problem. Das ständige Halten des Spiegels lässt außerdem den Arm schnell ermüden und die Handhabung wird unsicher. Ein Handspiegel ist, aufgrund seiner Größe, ungeeignet für die Durchführung einer visuellen Inspektion.

Abbildung 5.22: Inspektion mit Handspiegel

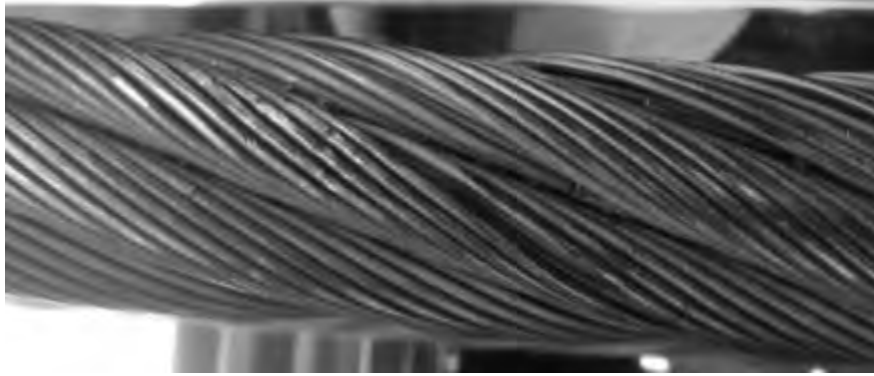
Zusätzlich zu den Inspektionen am präparierten Seil wurde von zwei Mitgliedern der Projektgruppe eine Inspektion an einem nicht präparierten Seil durchgeführt, das aber echte Schäden aufweist (siehe Abbildung 5.25). Dabei wurde das komplette Seil mit knapp 3 km Länge inspiziert. Auch hier wurde ein zusätzlicher Spiegel unter dem Seil verwendet.

*Abbildung 5.25 Schaden, der während der Inspektion zu finden war*

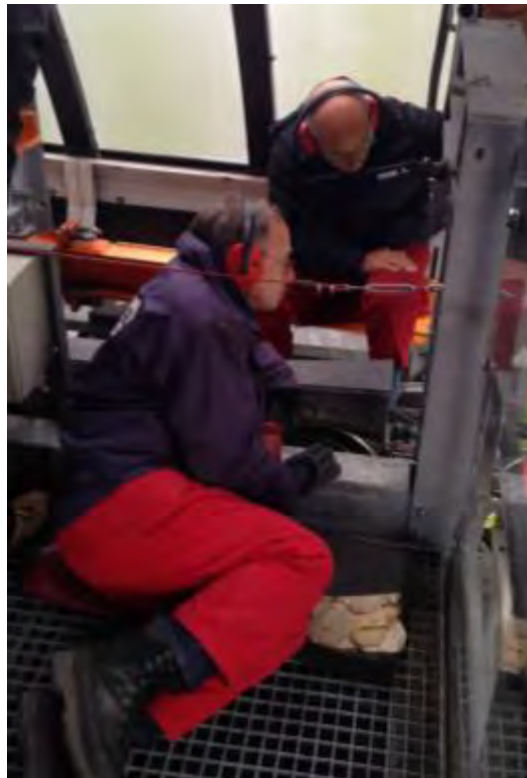
Die beiden Teilnehmer konnten im Anschluss ihre Erfahrungen während der realen Inspektionssituation schildern, die im Folgenden beschrieben werden. Während dieser Inspektion war für die Teilnehmer vor allem die Lautstärke des Antriebs ein Störfaktor. Laute Geräusche im Hintergrund beeinflussen die Konzentrationsfähigkeit. Den Arbeitsplatz empfanden die Teilnehmer auf Dauer als ausreichend bequem und er hat die Konzentrationsfähigkeit nicht beeinträchtigt. Die Arbeitsplatzsituation ist in Abbildung 5.26 dargestellt. Die Inspektion wurde für eine Pause unterbrochen, so dass die Teilnehmer sich kurz bewegen konnten. Es wurden alle Schadstellen während der Inspektion gefunden. Die Schadstellen wurden per Funk an den Maschinisten weitergegeben. Per Funk konnte auch während der Inspektion gestoppt werden um Stellen näher zu begutachten. Hier wäre eine Abschaltmöglichkeit für die Teilnehmer von Vorteil, so dass selbstständig sofort gestoppt werden kann.

*Abbildung 5.26: Arbeitsplatzsituation während realer Inspektion*

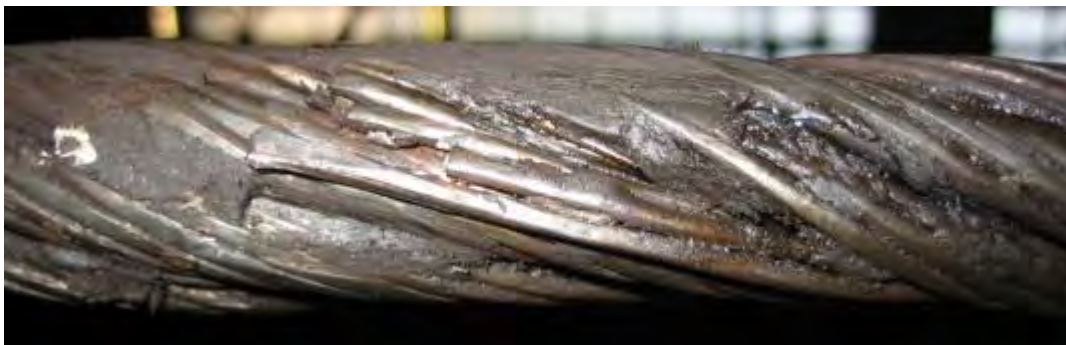
Der Seilzustand, also die Verschmutzung des Seiles ist ein enorm wichtiger Faktor, um eine erfolgreiche Inspektion durchführen zu können. Die DIN-EN 12927 gibt zur Seilverschmutzung folgendes vor: „Vor der Inspektion müssen Drahtseile und deren Endbefestigungen gereinigt werden, damit der äußere Zustand des Drahtseils exakt beurteilt werden kann“ [13] Doch auch punktueller Schmutz oder Fett können die Inspektion beeinflussen, da diese Schäden überdecken können. Es ist also unbedingt darauf zu achten, dass sich auf dem Seil so wenig Schmutz wie möglich befindet. Im Folgenden sind einige Beispielbilder für den Seilzustand dargestellt.

*Abbildung 6.13: Verschmutztes Seil – Inspektion nicht möglich*

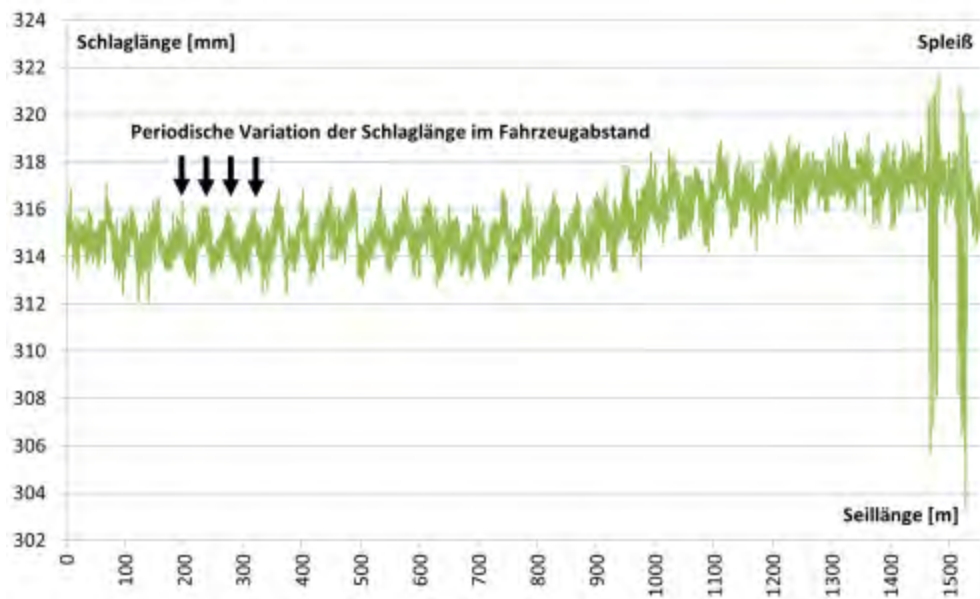
Abbildung 8.1: Drall an einer kuppelbaren Einseilumlaufbahn mit unzureichend gespurter Station – die Schlaglänge weist eine periodische Variation im Abstand der Fahrzeuge auf

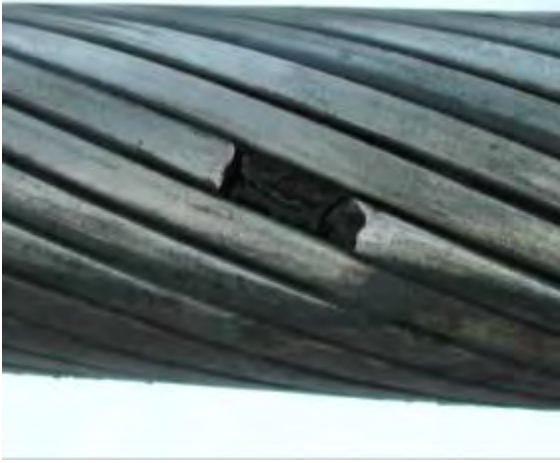
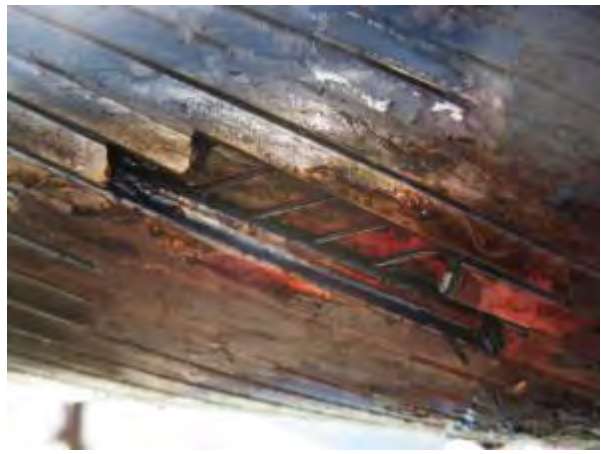
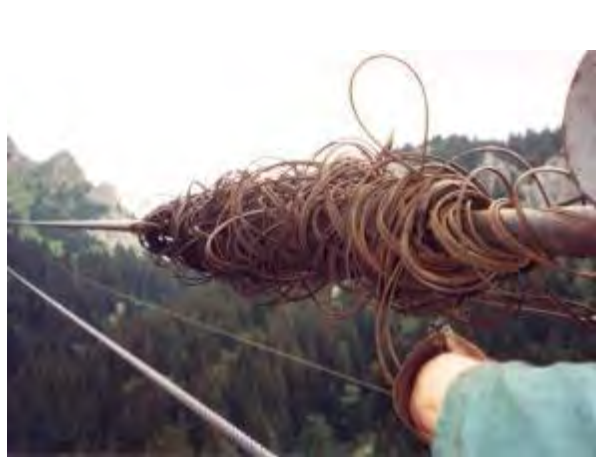
## VVS Drahtbrüche

**EN12927-6:2004 „Ablegekriterien“, §6.1.4: Örtlich begrenzte Verschlechterung**  
„Zwei benachbarte außen liegende Drähte eines verschlossenen Spiraltragseils (Tragseils) oder zwei gebrochene Drähte, die durch einen einzelnen unbeschädigten Draht voneinander getrennt sind.“
