OPEN MAGNETO-INDUCTIVE DETECTORS FOR THE METALLIC ROPES: NUMERICAL ANALYSIS AND EXPERIMENTAL TEST

Abstract

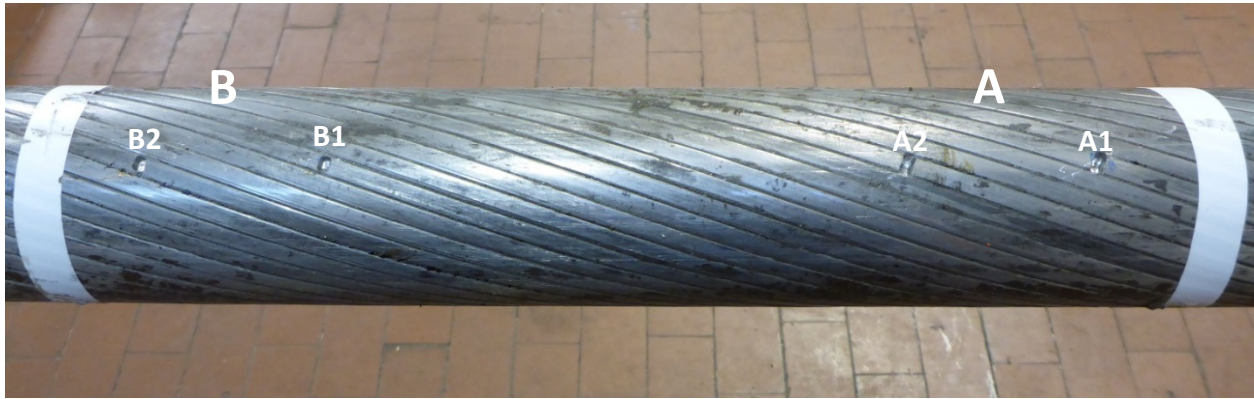
Figura 13: fune realizzata presso Laboratorio 2, difetti esterni

Il campione 2_64_EST si ispira alla sopraccitata norma e presenta i difetti in posizione periferica, con doppia coppia di difetti realizzati mediante fresatura dei fili sagomati esterni della fune, prendendo come riferimento la geometria indicata dalla UNI EN 12927/8. L'asportazione del materiale è stata eseguita in modo da garantire una buona accuratezza delle dimensioni ed evitando il surriscaldamento dei fili. La coppia di intagli A1-A2 è riconducibile ad una interruzione completa del filo esterno, mentre le incisioni B1-B2 sono rappresentative di una diminuzione di sezione analoga al difetto interno.

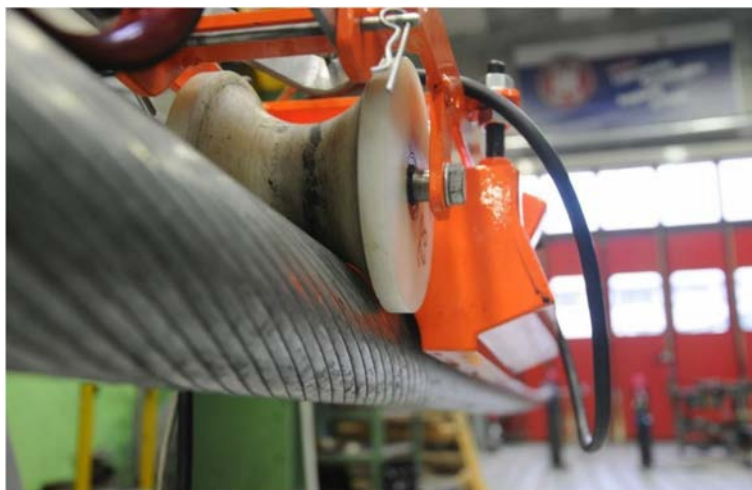
Figura 14: detector MTD70U-01

Le prove sono state eseguite con il detector MTD70U s/n 01 dell'ing. Renato Toros (Figura 14) abbinato a un sistema di acquisizione digitale mod. MTR s/n. 03.

Questo strumento di nuova concezione è stato costruito in modo da superare i cavallotti e sostegni di linea senza interferire con le parti fisse dell'impianto. Questa particolarità costruttiva permette all'operatore di eseguire un esame magneto-induttivo senza interruzioni per tutta la lunghezza della fune, fornendo un diagramma continuo e con una prova eseguita a velocità costante.
