# OPEN MAGNETO-INDUCTIVE DETECTORS FOR THE METALLIC ROPES: NUMERICAL ANALYSIS AND EXPRERIMENTAL TEST

Aldo Canova<sup>1</sup>, Regina Lamedica<sup>2</sup>, Ezio Santini<sup>2</sup>, Andrea  
Cernigoi, Boris Sosic<sup>3</sup>  
Ettore Pedrotti<sup>4</sup>

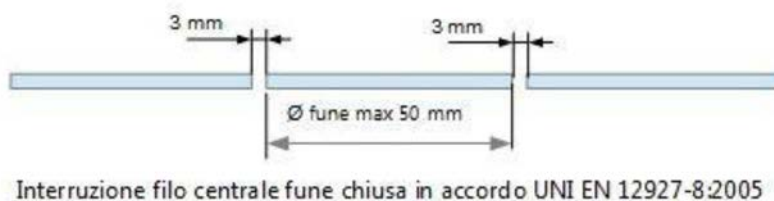
*Figura 12: difetto standard secondo UNI 12927-8*

I campioni di funi test di tipo "chiuso" sottoposti ai test sono stati opportunamente preparati secondo quanto previsto per il difetto dalla UNI EN 12927-8:2005, posizionato sul manto esterno della fune, condizione risultata più critica dagli studi teorici condotti ai fini del rilievo da parte di un'apparecchiatura di tipo aperto.

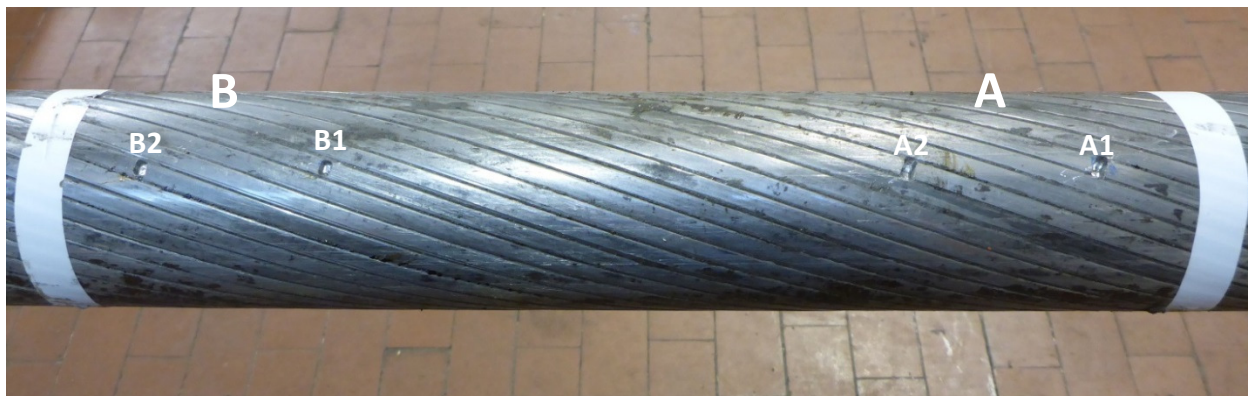
*Figura 13: fune realizzata presso Laboratorio 2, difetti esterni*

Il campione 2\_64\_EST si ispira alla sopraccitata norma e presenta i difetti in posizione periferica, con doppia coppia di difetti realizzati mediante fresatura dei fili sagomati esterni della fune, prendendo come riferimento la geometria indicata dalla UNI EN 12927/8. L'asportazione del materiale è stata eseguita in modo da garantire una buona accuratezza delle dimensioni ed evitando il surriscaldamento dei fili. La coppia di intagli A1-A2 è riconducibile ad una interruzione completa del filo esterno, mentre le incisioni B1-B2 sono rappresentative di una diminuzione di sezione analoga al difetto interno.

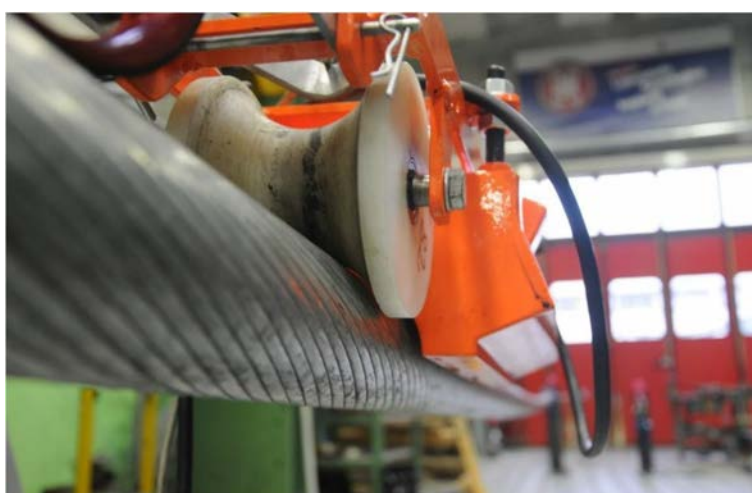
Le prove sono state eseguite con il detector MTD70U s/n 01 dell'ing. Renato Toros (Figura 14) abbinato a un sistema di acquisizione digitale mod. MTR s/n. 03.

*Figura 14: detector MTD70U-01*

Questo strumento di nuova concezione è stato costruito in modo da superare i cavallotti e sostegni di linea senza interferire con le parti fisse dell'impianto. Questa particolarità costruttiva permette all'operatore di eseguire un esame magneto-induttivo senza interruzioni per tutta la lunghezza della fune, fornendo un diagramma continuo e con una prova eseguita a velocità costante.

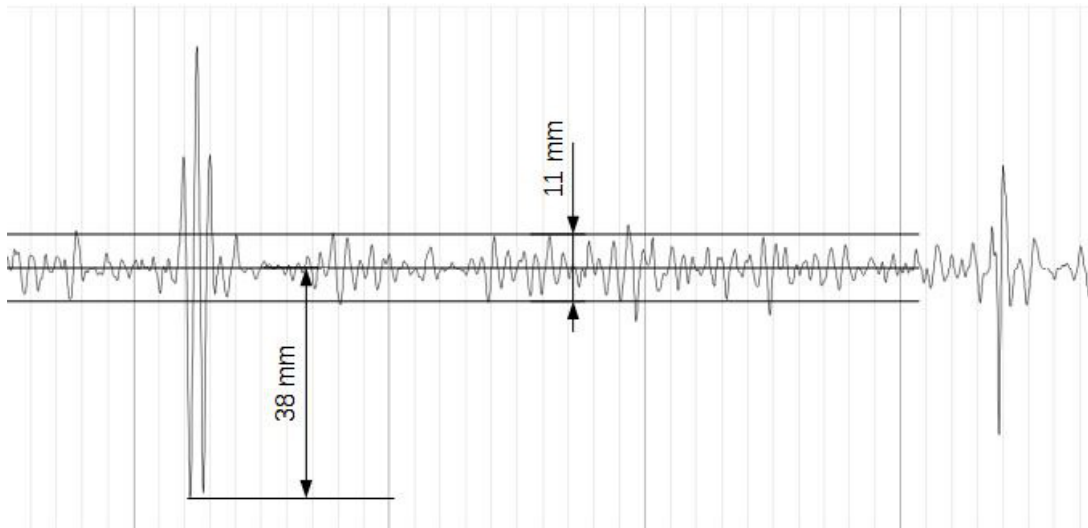
Tabella 4: Fune chiusa Ø 51 mm Pordoi con filo sagomato esterno = 0,6%

| | Altezza involuppo: Mf [mm] | Altezza segnale: Mp [mm] | Rapporto Mp/Mf [n°] | Segnali separati |
|---|---|---|---|---|
| Prova 1 del 19/01/17 | 10 | 32 | $\geq 2$ | SI |
| Prova 1.1 del 26/01/17 | 11 | 38 | $\geq 2$ | SI |

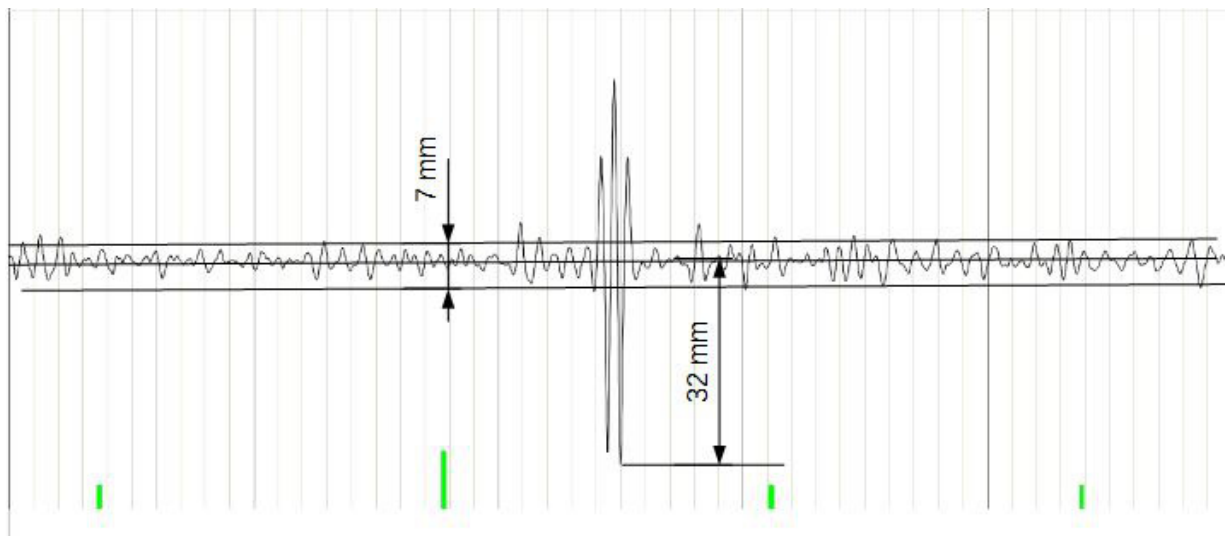
Tabella 6: Fune chiusa Ø 64 mm S. Pellegrino con filo sagomato = 0,9%

| | Altezza involuppo: Mf [mm] | Altezza segnale: Mp [mm] | Rapporto Mp/Mf [n°] | Segnali separati |
|---|---|---|---|---|
| Prova 3 del 19/01/17 | 10 | 50 | $\geq 2$ | SI |
| Prova 3.1 del 26/01/17 | 7 | 32 | $\geq 2$ | SI |

I test hanno evidenziato un rapporto segnale/disturbo sempre  $\geq 2$ , quindi conforme a quanto richiesto dalla UNI EN 12927-8.2005 per analogo difetto sul filo centrale delle fune chiuse, nonostante la presenza di alcune criticità presentate dalla fune Ø 63 mm dovute a spostamento dei fili dei manti sottostanti e concretizzatesi con un aumento anomalo del rumore di fondo.
