CUADERNO N. 30
(Edición 2019)

Recomendaciones para la mejora de la Inspección Visual de cables de acero (IV)

Redactado por la Comisión de estudio n.º II de la OITAF

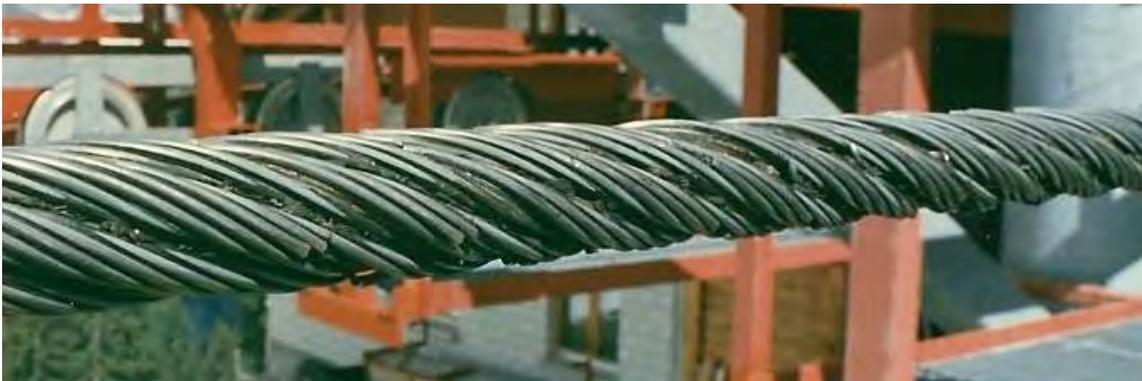
Este caso muestra el gran daño que puede causar el resbalamiento de una mordaza (ej. martensita por fricción) resultando en una fragilización de la superficie y en eventuales roturas de alambres si el daño no se detecta a tiempo. En este caso no se ejecutó la inspección visual y el daño que abarcaba una longitud de 41 cm, no fue detectado hasta el siguiente ensayo magnetográfico. En ese momento, la pérdida de sección metálica ya había alcanzado el 40%.

Figura 2-1: Daños por deslizamiento de mordaza

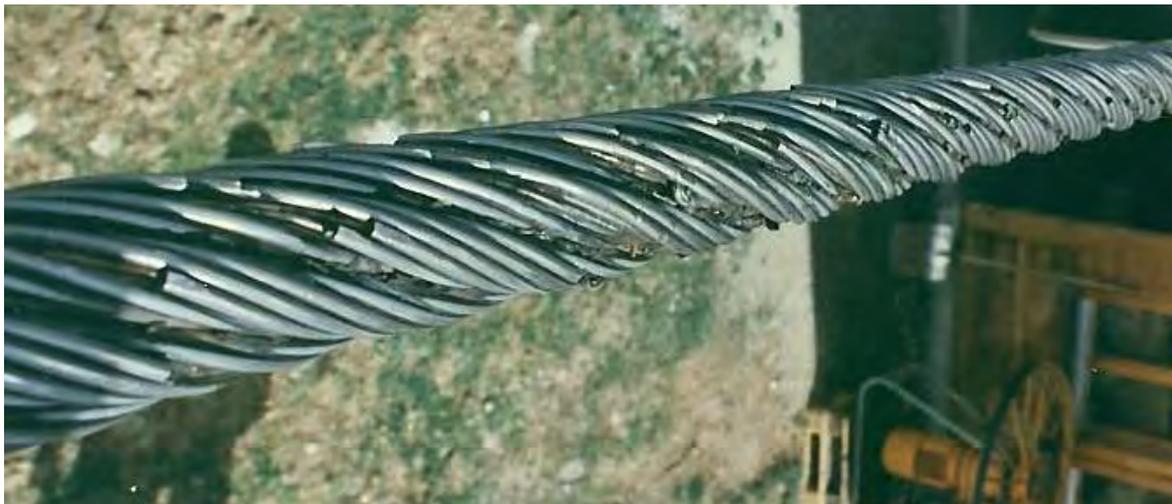
Figura 2-2: Daños por deslizamiento de mordaza

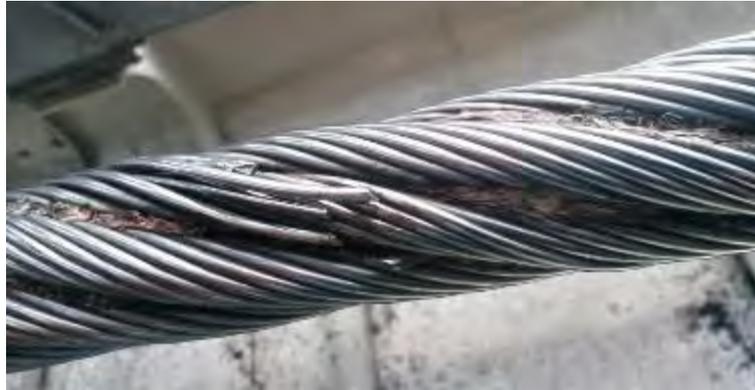
En este caso, no se detectó la deformación de una de las entradas del empalme, lo que condujo a la rotura de alambres en la zona de contacto entre cordones. Cuando se detectó el daño, ya no era posible realizar una reparación tradicional, por lo que se tuvo que reemplazar todo el cordón. Poco tiempo después, se debió reemplazar todo el cable.

Figura 2-3: Deformación en entrada de empalme, con múltiples roturas de alambres

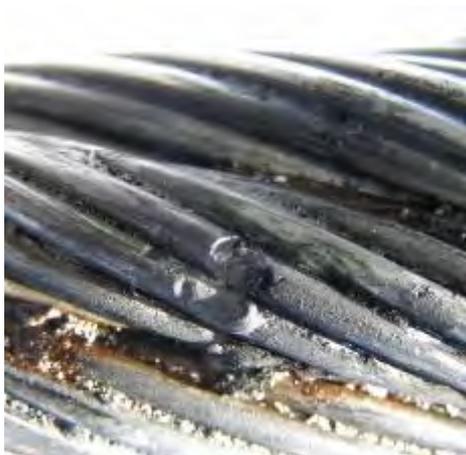
El paso de corriente eléctrica a través del cable puede causar daños severos. La Figura 2-4 y la Figura 2-5 muestran daños relativamente pequeños, mientras que la Figura 2-6 y Figura 2-7 muestran daños masivos. De ocurrir este incidente, se debe ejecutar una inspección extraordinaria a fin de detectar inmediatamente los daños, y de ser necesario realizar la reparación correspondiente. Incluso aquellos daños supuestos como pequeños pueden tener un gran impacto, ya que de no ser detectados a tiempo podrían conducir al descarte.

Figura 2-4: Daño por circulación de corriente

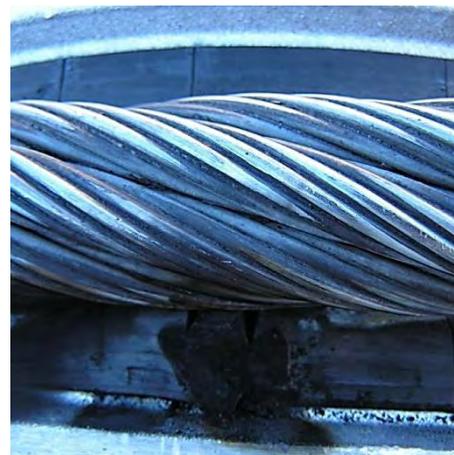
Figura 2-5: Daño por circulación de corriente

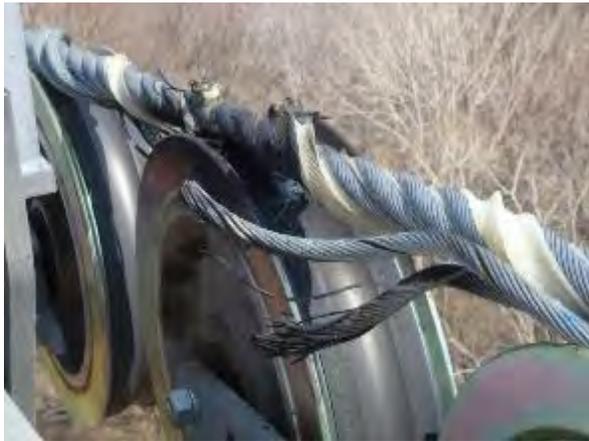
Figura 2-6: Daño por circulación de corriente

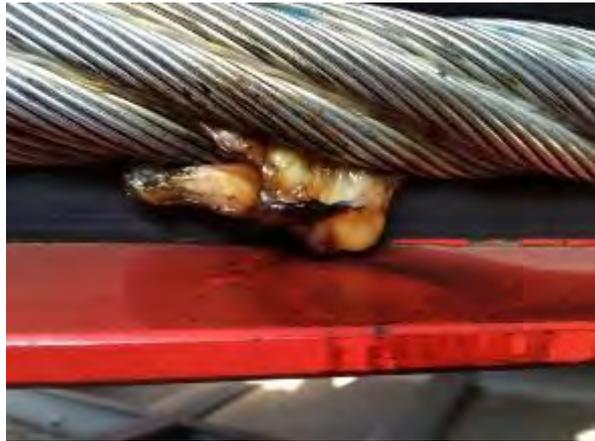
Figura 2-7: Daño por circulación de corriente

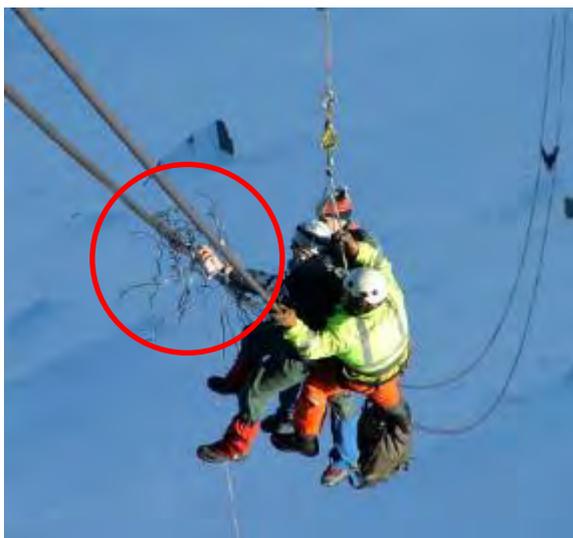
La Figura 2-8 muestra los daños ocasionados en un cable portante en donde una serie de alambres exteriores se cortaron y salieron de su posición. El daño se produjo durante el desplazamiento del cable, cuando repentinamente el cable deslizó sobre uno de los apoyos manteniendo una relación D/d menor a la debida.

Figura 2-8: Cable portante dañado [6]

La conclusión principal de este accidente, resulta en la importancia de inspeccionar el cable por completo luego de realizar el desplazamiento de un cable portante, a fin de poder detectar y reparar los daños con anticipación.

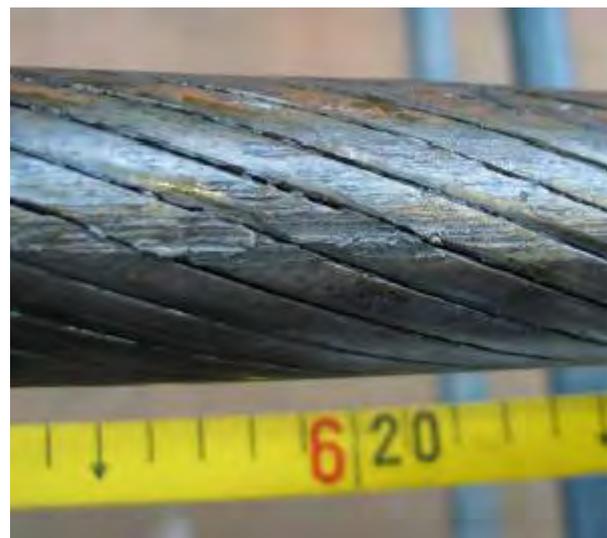
Figura 2-9: Cable portante dañado - Detalle [6]

El cable sufrió daños mecánicos evidentes durante el desplazamiento. La Figura 2-9 muestra marcas de desgaste y corrosión. Esto se debe a la corrosión por tensión inducida por hidrógeno, que da lugar a micro grietas en el área de desgaste. Los daños no se percibieron durante el ensayo magnetográfico. [6]

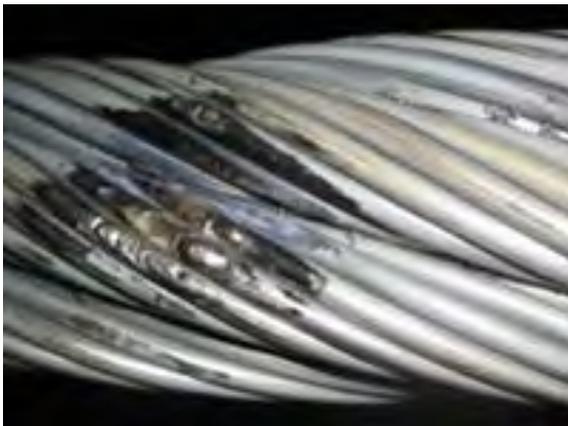
Las Figuras 2-10 a Figura 2-13 muestran una serie de daños producto del impacto de descargas atmosféricas en cables a cordones y en cables cerrados.

Figura 2-10: Descarga atmosférica en cable a cordones

Las descargas atmosféricas pueden provocar una pérdida de material en los alambres, superficies filosas, cambios estructurales en el material y aparición de martensita, y por lo tanto, pueden dar lugar a la aparición de roturas de alambres en el largo plazo (descripción detallada en el capítulo 4.3.1). En caso de saber que una instalación es propensa a sufrir descargas atmosféricas, se debe realizar una inspección visual luego de cada tormenta eléctrica, a fin de detectar posibles daños.²

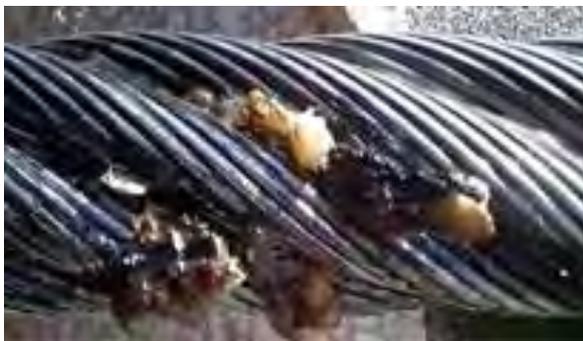
Figura 2-12: Daño mayor en cable a cordones por descarga atmosférica

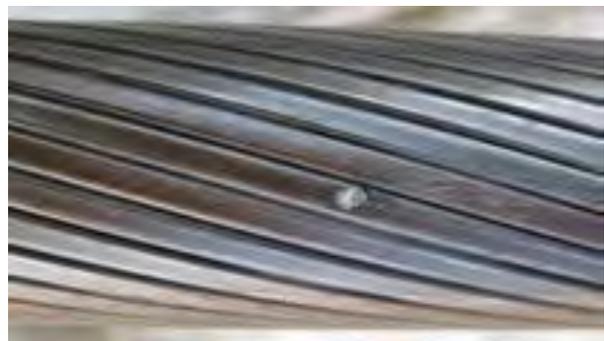
Figura 2-13: Descarga atmosférica en cable cerrado

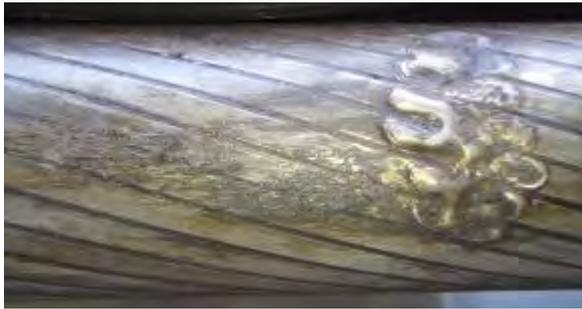
Figura 2-14: Punto de impacto en la cara inferior del cable

La Figura 2-14 muestra el punto de impacto de un rayo en la parte inferior de un cable, mientras que en la Figura 2-15 se observa el punto de salida del mismo. En ninguno de los casos se detectó un daño visible, sin embargo el ensayo MRT reflejó amplitudes asimétricas no separables, lo que indicaría dos roturas de alambres internos. Si bien la discontinuidad fue mencionada en el informe, su potencial de riesgo sólo se detectó en un segundo ensayo MRT, que incluyó también una inspección visual aleatoria. Luego de esto tuvo que detenerse la operación de la instalación y el cable tuvo que ser reemplazado, ya que en este punto la reparación del cable no resultaba posible.

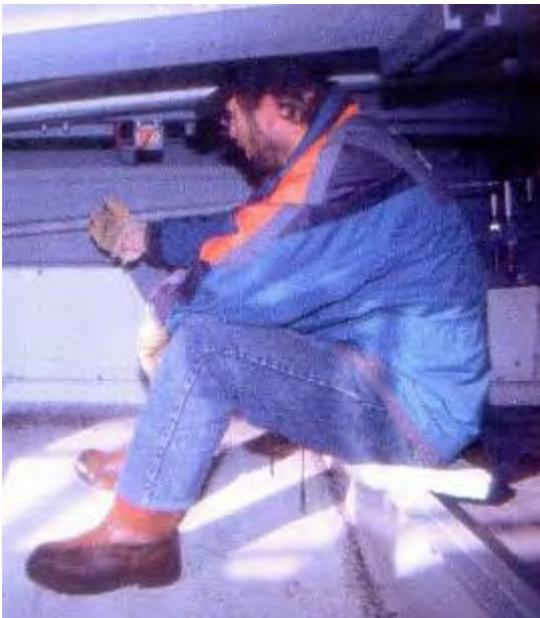
Es común que las inspecciones extraordinarias se realicen sin tomar descansos. Esto demanda un gran poder de concentración por parte del inspector. Si el nivel de concentración disminuye, existe el riesgo de pasar por alto ciertos daños que con el tiempo, puedan conducir al descarte del cable.

Figura 3-1: Posición incómoda durante una inspección

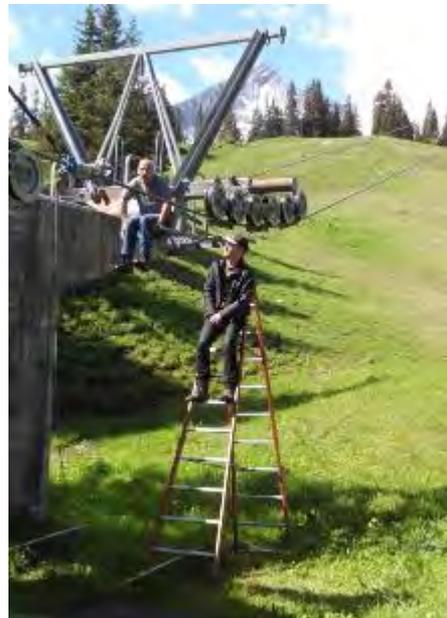
Figura 3-2: Inspección visual sobre una escalera y una pequeña plataforma

- A menudo, los espacios son limitados (ver Figura 3-1), o la inspección se debe realizar utilizando escaleras (ver Figura 3-2)
- Los inspectores deben sentarse o permanecer de pie en posiciones incómodas por intervalos largos (Figura 3-1)
- A veces, sólo un inspector lleva a cabo la inspección utilizando un espejo para observar de manera simultánea la cara opuesta del cable.¹
- Durante la inspección de cables portantes se debe prestar especial atención a las condiciones de seguridad (ver Figura 3-8 a Figura 3-11)
- Suele haber malas condiciones de iluminación. El clima puede tener un impacto visual negativo debido a la presencia de sol, niebla, nieve o lluvia. (ver Figura 3-3)

A pesar de las condiciones de espacio limitadas que se observan en la Figura 3-1 y Figura 3-2, existen instalaciones equipadas con asientos o bancos especiales para la inspección visual y por lo tanto, que favorecen a la comodidad del inspector durante la inspección. En la Figura 3-4 y Figura 3-5 se observan algunos ejemplos.

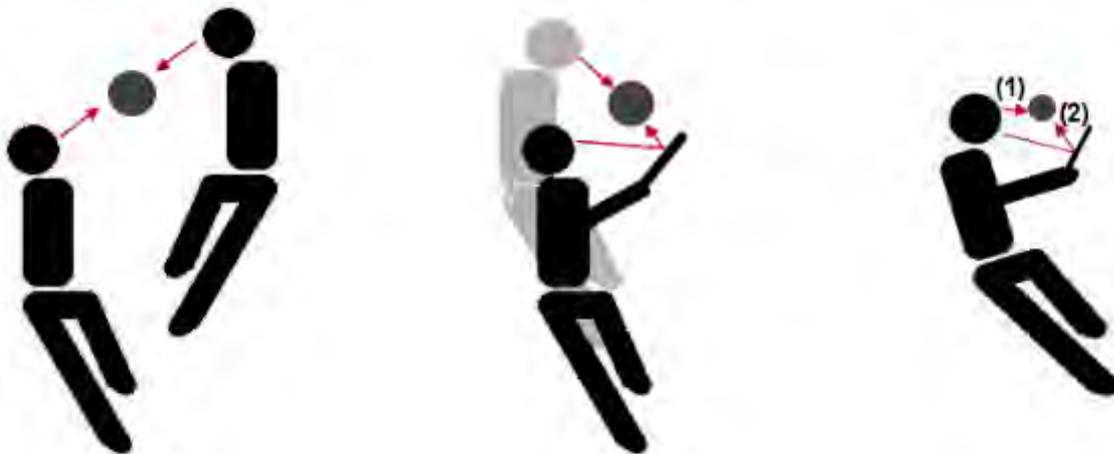
Información importante: Si sólo una persona realiza la inspección, la misma debe realizarse dos veces. La primera es para inspeccionar la mitad superior de la superficie del cable, mientras que en la segunda pasada se inspecciona la mitad inferior del mismo (con ayuda de un espejo). Este método sólo se debe utilizar para la inspección de cables tractores, debido a la inevitable rotación del cable al desplazarse a través de los rodillos y poleas

Figura 3-7: Posibles disposiciones de los inspectores durante una inspección

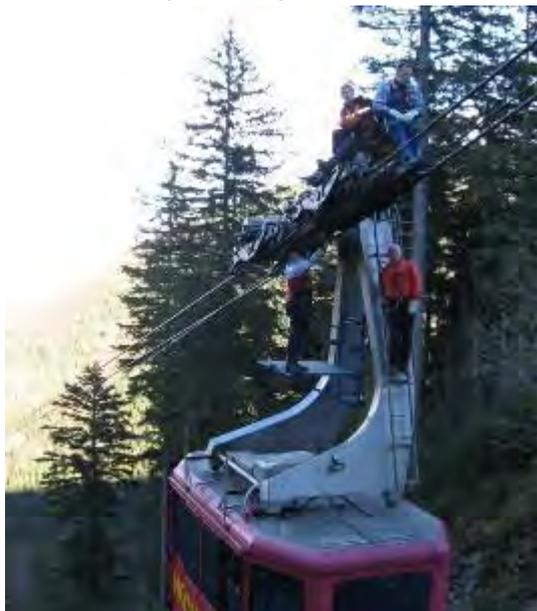
Figura 3-8: Inspección visual en cable carril, utilizando escalera, plataforma, silla y el carro portador

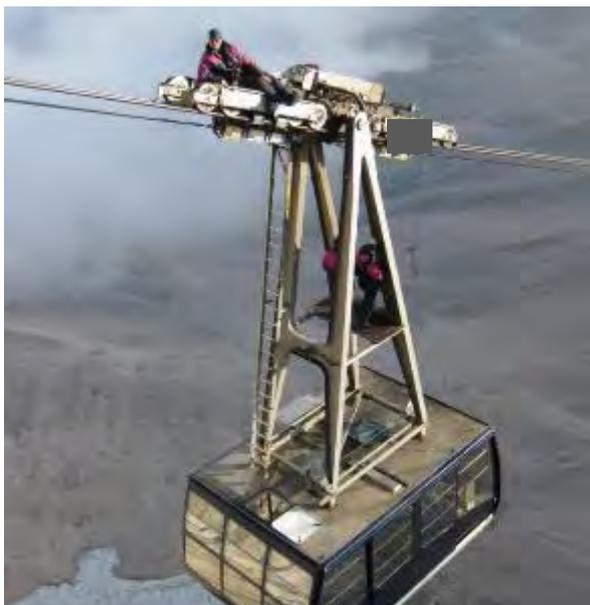
Figura 3-9: Inspección visual en cable carril, utilizando plataforma especial y carro portador

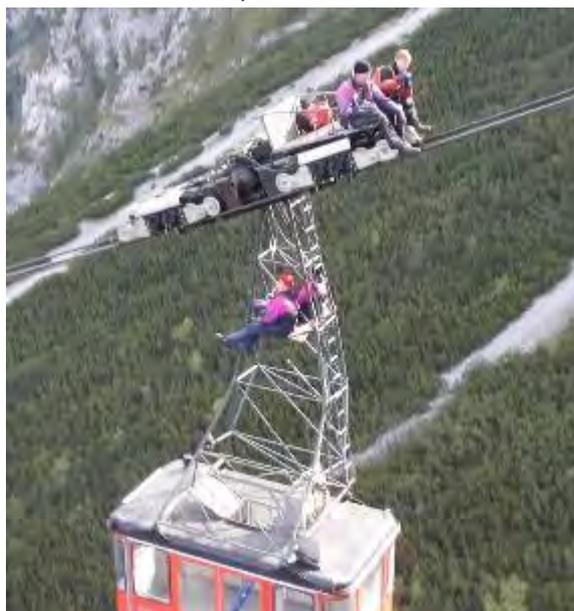
Figura 3-10: Inspección visual en cable carril, utilizando una plataforma especial para sentarse o recostarse

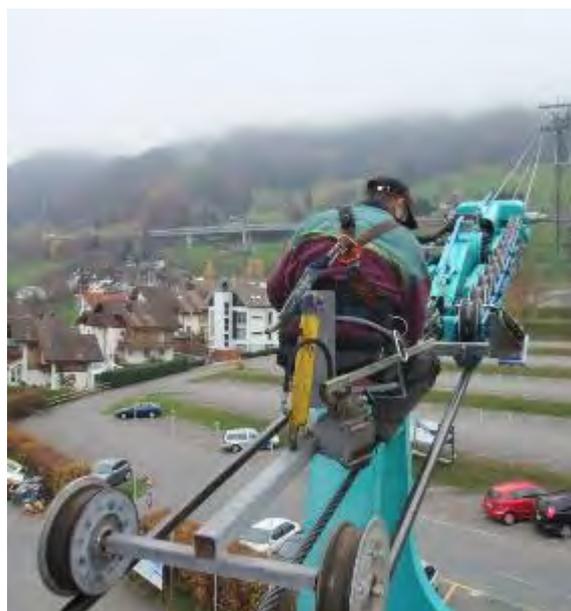
Figura 3-11: Inspección visual en cable carril utilizando un asiento especial

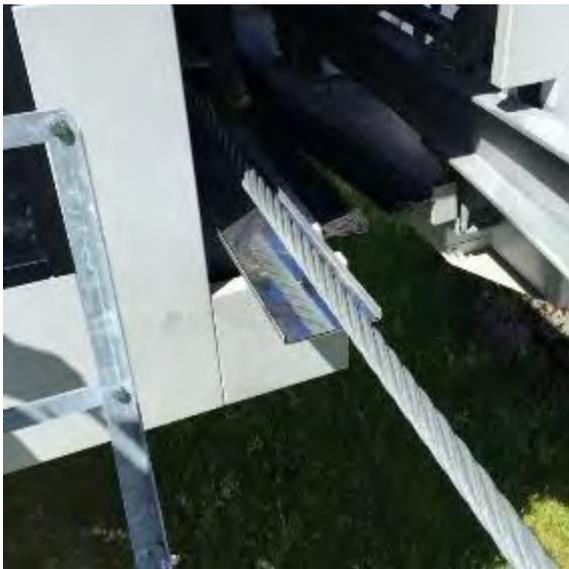
En la Figura 3-12 se puede apreciar el espejo mencionado. De esta manera, ambos inspectores se posicionan por encima del cable. Uno de ellos inspecciona de manera directa la mitad superior del cable, mientras que el otro observa la mitad inferior de manera indirecta a través del espejo (ver Figura 3-13).

Figura 3-12: Espejo en telesilla monocable con estación de módulos estandarizados (vista desde el exterior)

En las estaciones de telesillas monocable donde se cuenta con módulos estandarizados para realizar la inspección visual, suele haber menos espacio que en las estaciones abiertas de telesillas de pinza fija. Dependiendo del fabricante, las estaciones modulares pueden contar con un espejo adicional incorporado a la estructura, a fin de facilitar la inspección.

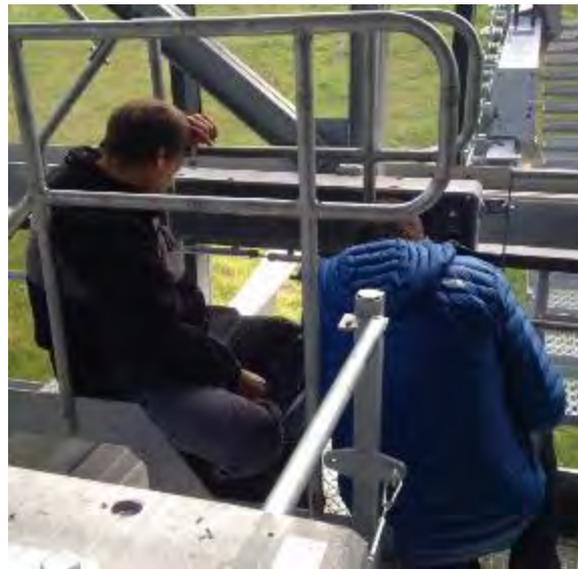
Figura 3-13: Posición de trabajo posible para los inspectores

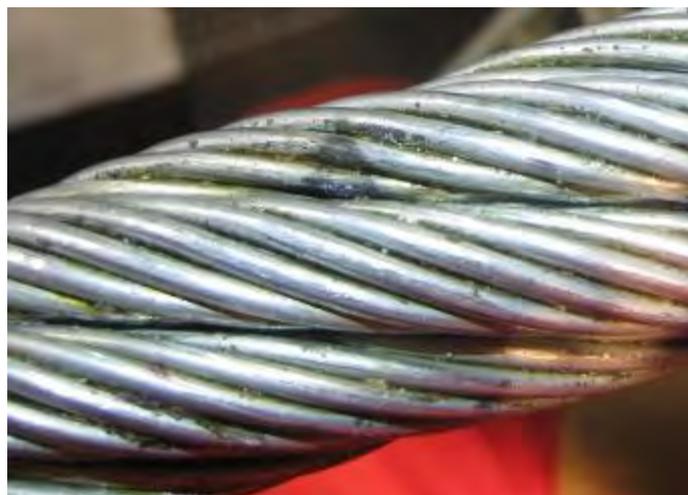
Generalmente, en los puntos de entrada y salida donde impacta un rayo se genera un cambio en la microestructura del alambre, desarrollándose martensita. Esta microestructura se forma cuando el material se calienta hasta el estado líquido y se solidifica nuevamente en un intervalo de tiempo muy corto. Debido a la fragilidad de esta microestructura, la consiguiente operación de la instalación podría derivar en múltiples roturas de alambres. La martensita puede ser apreciada por su color azulado, y por generar un brillo metalizado sobre la superficie del cable (ver Figura 4-1).

Figura 4-1: Decoloración azulada por impacto de rayo

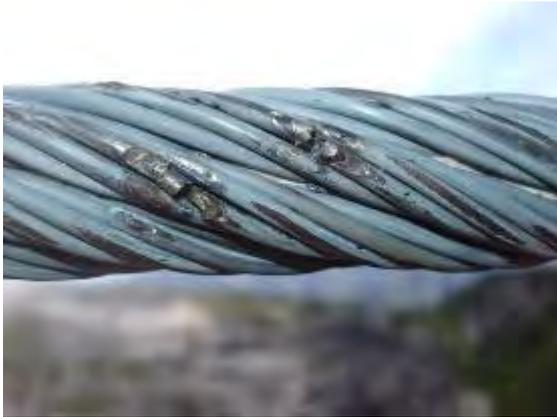
Figura 4-2: Martensita en alambres fundidos

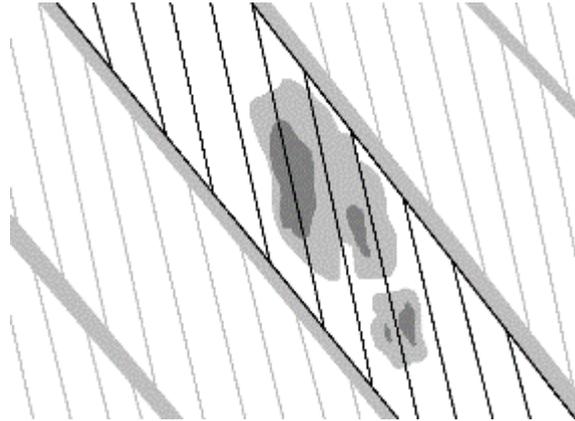
La Figura 4-3 muestra la abstracción adoptada para las descargas atmosféricas.

Figura 4-3: Abstracción de impacto de rayo

Para recrear este tipo de defecto se optó por los colores azul y negro, mediante pinturas en aerosol. Para determinar hasta qué tamaño de defecto era posible detectar, se tomaron los siguientes factores: 0.5 x diámetro del cordón, 1.0 x diámetro del cordón y 1.5 x diámetro del cordón.

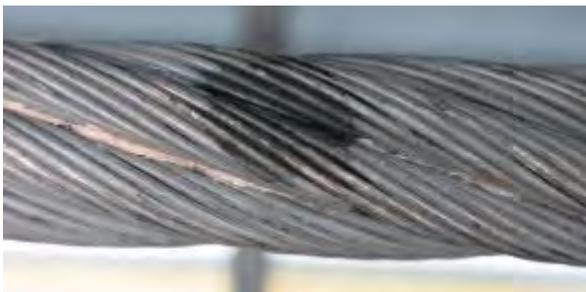
Figura 4-4: Impacto de rayo 1,5 x diámetro del cordón

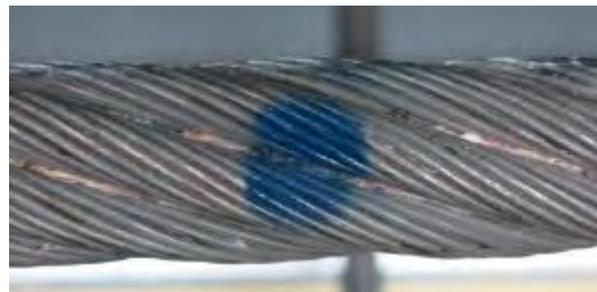
Figura 4-5: Impacto de rayo 1,5 x diámetro del cordón

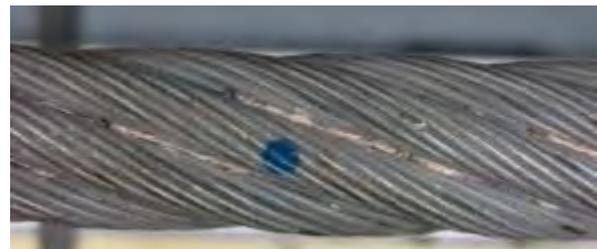
Figura 4-7: Impacto de rayo 0,5 x diámetro del cordón

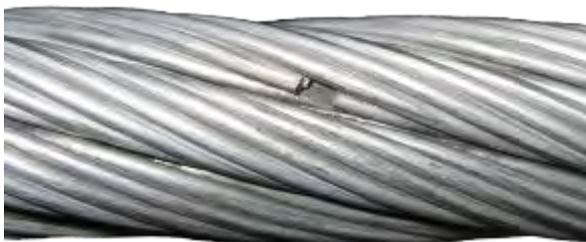
Figura 4-8: Rotura de un alambre

Existe la posibilidad de detectar la rotura de un alambre individual (ver Figura 4-8 a Figura 4-10), la rotura de múltiples alambres adyacentes (Figura 4-11) o la rotura completa de un cordón (Figura 4-12). Durante una inspección, estos defectos se pueden apreciar mediante sombras o puntos oscuros sobre la superficie del cable. La rotura de un alambre individual, es particularmente difícil de detectar.

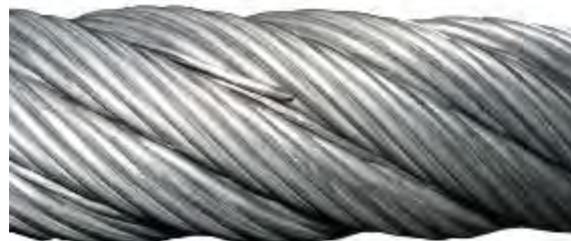
Figura 4-9: Rotura con un alambre sobresaliente

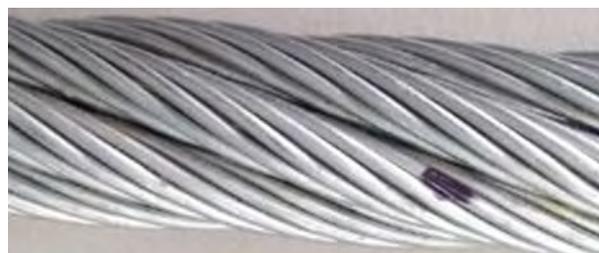
Figura 4-13: Rotura de alambre en zona de contacto entre cordones

Para este caso también se tomaron los factores: 0.5 x diámetro del cordón, 1.0 x diámetro del cordón y 1.5 x diámetro del cordón. Adicionalmente, se recreó la rotura de un alambre individual. Los daños artificiales se muestran en las siguientes imágenes.

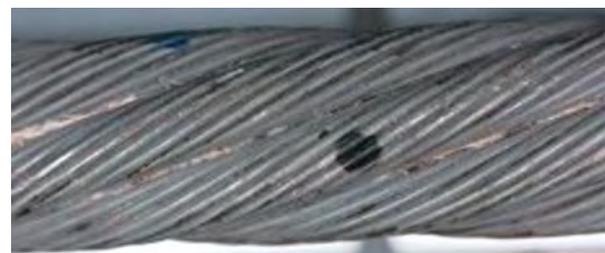
Figura 4-14: Rotura de alambre, 0.5 x diámetro del cordón

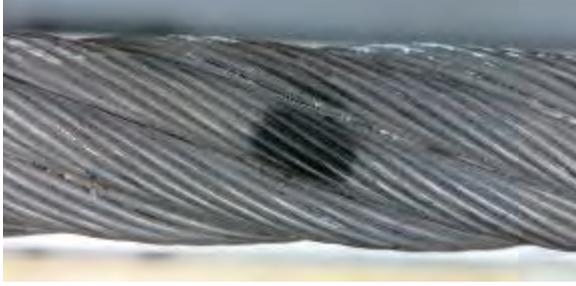
Figura 4-15: Rotura de alambre 1.0 x diámetro del cordón

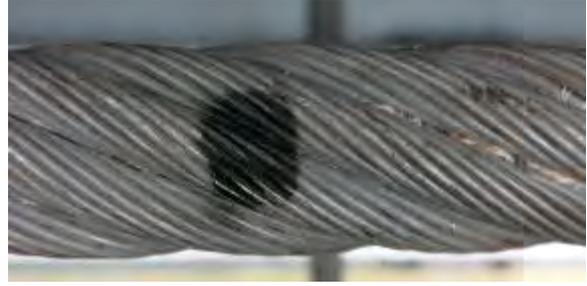
Figura 4-16: Rotura de alambre, 1.5 x diámetro del cordón

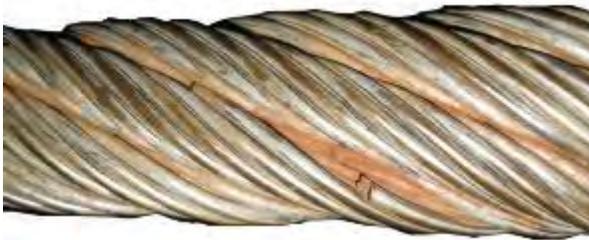
Figura 4-17: Corrosión en zona de contacto entre cordones (con cortes)

Si el recubrimiento protector de zinc en un cable se dañara por distintos motivos, generalmente y como resultado de esto, se desarrollará la corrosión. Este es un proceso lento, por el cual los alambres se desgastan a través del tiempo, en donde se produce una disminución de la sección superficial, que eventualmente derivará en roturas de alambres. Es común que la corrosión se presente particularmente en la zona de contacto entre cordones (ver Figura 4-17).

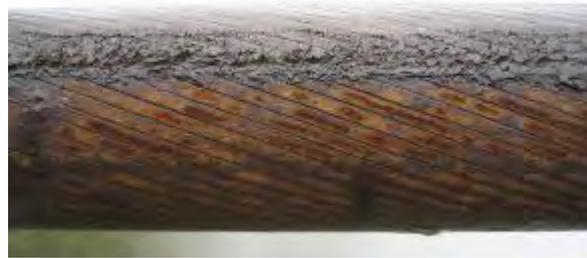
Figura 4-18: Corrosión en cable cerrado

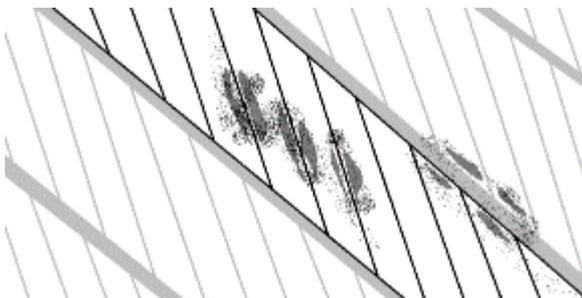
Figura 4-19: Abstracción en zona de contacto entre cordones

Para recrear estos daños se optó por utilizar pintura naranja. Para hacer que el efecto de la corrosión se vea lo más real posible en la zona de contacto entre cordones, se trabajó con cepillos de alambre la capa de pintura para reducir el contraste grueso con cable.

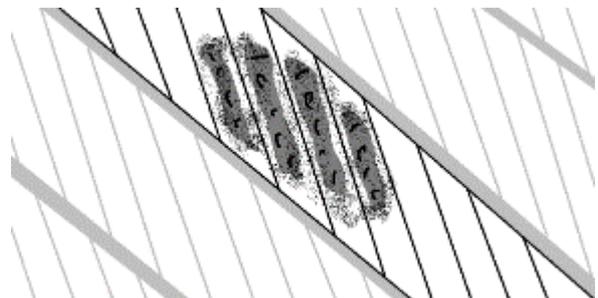
Figura 4-20: Abstracción de corrosión en múltiples cordones

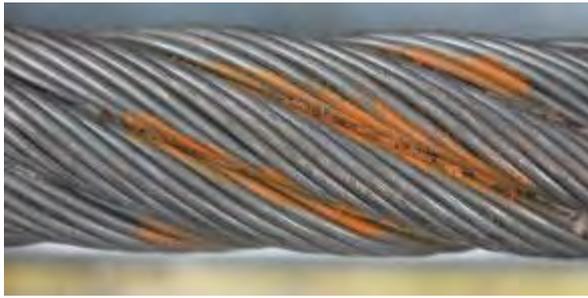
Figura 4-21: Corrosión entre cordones

Además de la corrosión entre cordones (ver Figura 4-21), se tomaron los factores: 0.5 x diámetro del cordón, 1.0 x diámetro del cordón y 1.5 x diámetro del cordón (ver Figura 4-22 a Figura 4-24).

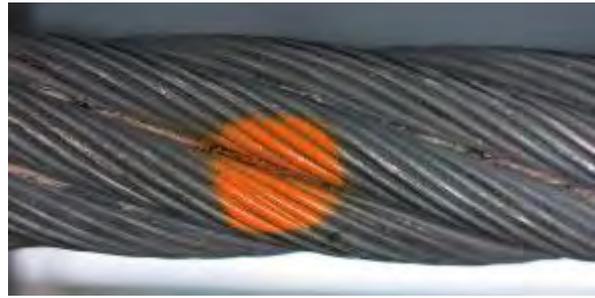
Figura 4-22: Corrosión, 1.5 x diámetro de cordón

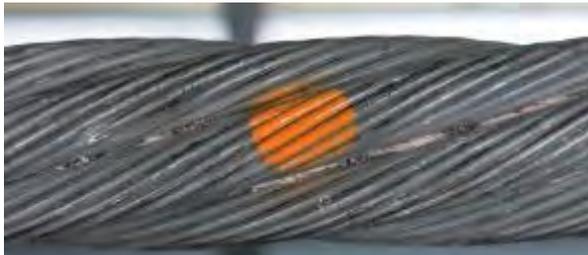
Figura 4-23: Corrosión, 1.0 x diámetro de cordón

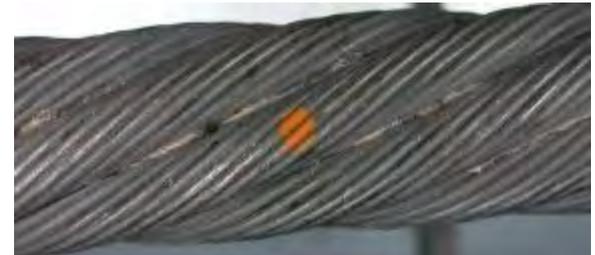
Figura 4-24: Corrosión 0.5 x diámetro de cordón

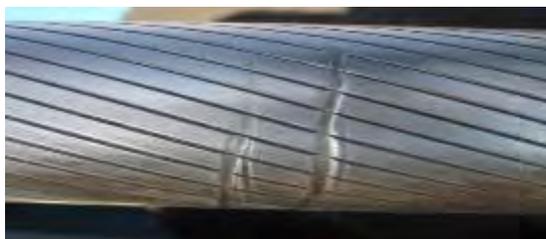
Figura 4-25: Melladuras en cable portante

Una muesca, usualmente ocurre de manera local en el punto de stress mecánico (ver Figura 4-25).

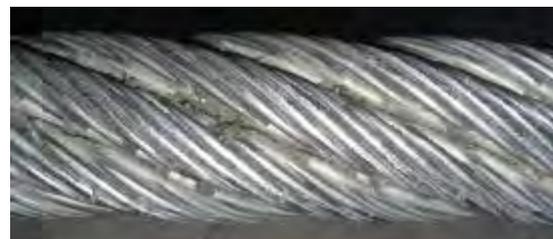
Figura 4-26: Aplastamientos en cable tractor

Los aplastamientos se perciben como marcas superficiales por fricción, muy finas y en grandes longitudes. Son muy difíciles de detectar, y es posible que no se los llegue a observar durante una inspección visual debido a la reflexión del material circundante (ver Figura 4-26).

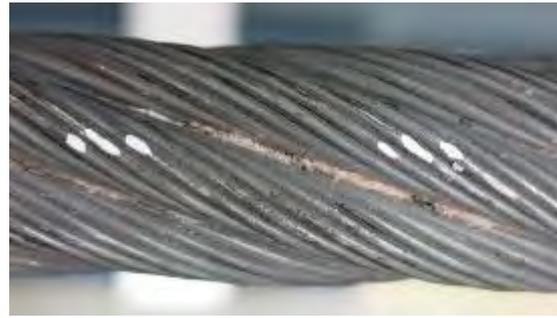
Suele ser complejo lograr distinguir estos tipos de defectos durante una inspección. Por lo tanto no se hizo una diferenciación para la reproducción artificial de los mismos, ya que el objetivo era al menos poder detectar estos daños tan finos.

Figura 4-28: Aplastamientos artificiales

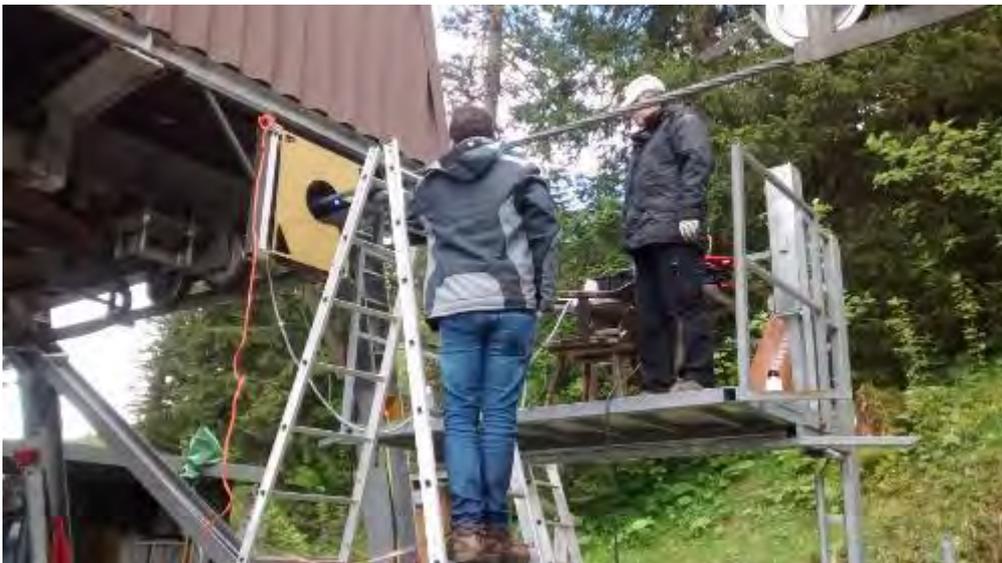
Figura 4-29: Puesto de trabajo en la primera instalación

Respecto de los ambientes de trabajo, a partir de las instalaciones disponibles para la primera prueba de campo, fue posible generar los siguientes entornos de trabajo. En la primera instalación, un inspector permanecía de pie en una plataforma instalada especialmente para esto, mientras que el otro inspector lo hacía parado sobre una escalera (ver Figura 4-29).

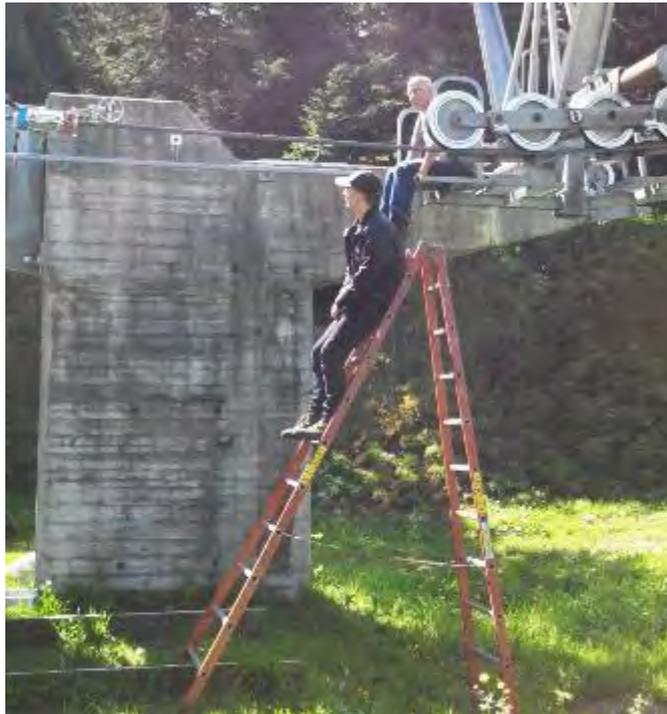
Figura 4-30: Puesto de trabajo en la segunda instalación, estación inferior

En la estación inferior de la segunda instalación, ambos inspectores debían permanecer de pie en una escalera. También era posible sentarse en una pequeña plataforma (ver Figura 4-30).

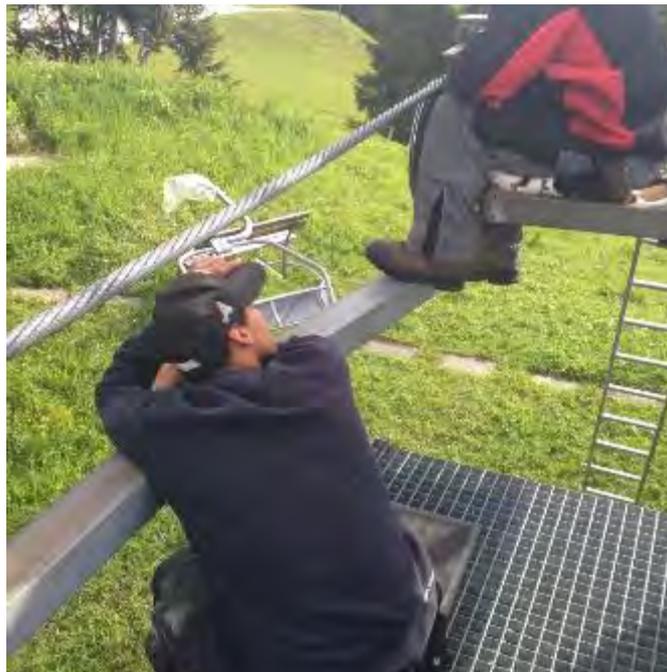
Figura 4-31: Puesto de trabajo en la segunda instalación, estación superior

En la estación superior de la segunda instalación, ambos inspectores podían permanecer de pie, o sentados en una plataforma especialmente allí instalada (ver Figura 4-31).

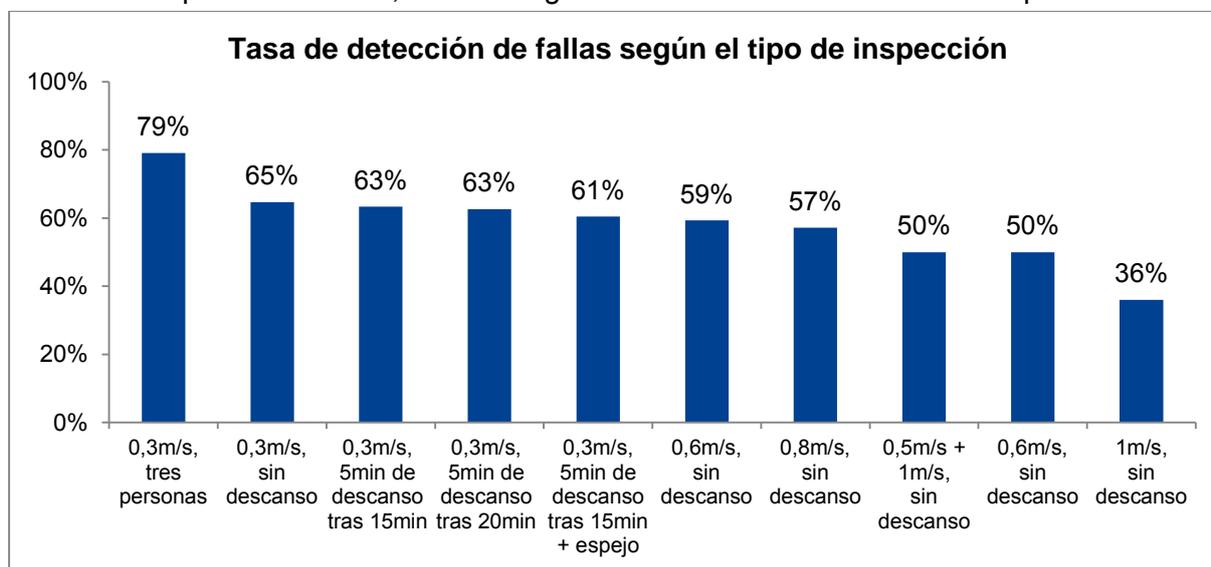
El mejor resultado dentro de toda la gama de inspecciones se logró al examinar el cable mediante tres personas, a una velocidad de 0,3 m/s. En este caso, la tasa de detección fue del 79%. Esto se debe a que la tercera persona era capaz de detectar daños situados en los puntos ciegos para los otros inspectores, y por ende no se habrían detectado en una inspección realizada por dos personas. Adicionalmente, los empleados del IFT pudieron notar que los daños que se encontraban muy próximos entre sí, no eran detectados, ya que al detectar el primero de ellos, se daba lugar a charla o discusión entre los inspectores.

Figura 5-7: Tasa de detección de fallas según el tipo de inspección

También es de destacar que la inspección sin interrupciones a una velocidad de 0,3 m/s, dio como resultado una tasa de detección ligeramente más alta que las inspecciones con interrupciones.

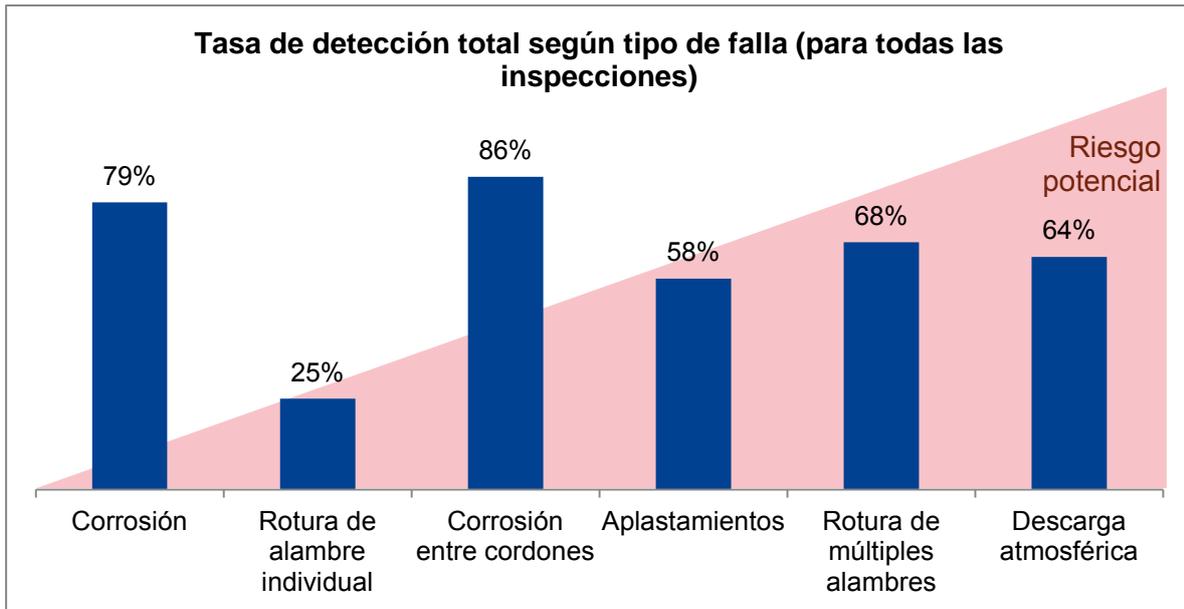
La detección de la corrosión y los daños producto del contacto entre cordones obtuvieron una tasa de detección de alrededor del 80% o superior. Esto se debe al colorido naranja o amarronado que se produce, lo que provee un alto contraste con la superficie del cable.

Figura 5-8: Tasa de detección total según el tipo de falla (para todas las inspecciones)

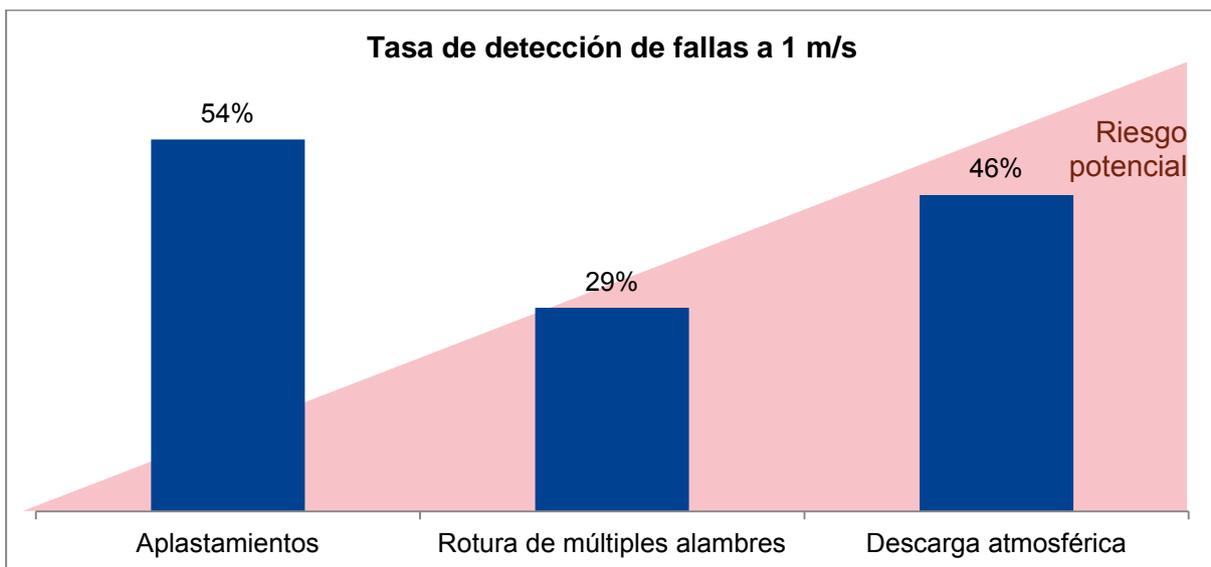
El mismo efecto se puede apreciar con la rotura de múltiples alambres, donde el daño se percibe mediante una sombra oscura. Estos daños pueden pasarse por alto, especialmente en cables cuyo movimiento es oscilatorio o turbulento.

Figura 5-9: Tasa de detección de fallas a 1 m/s

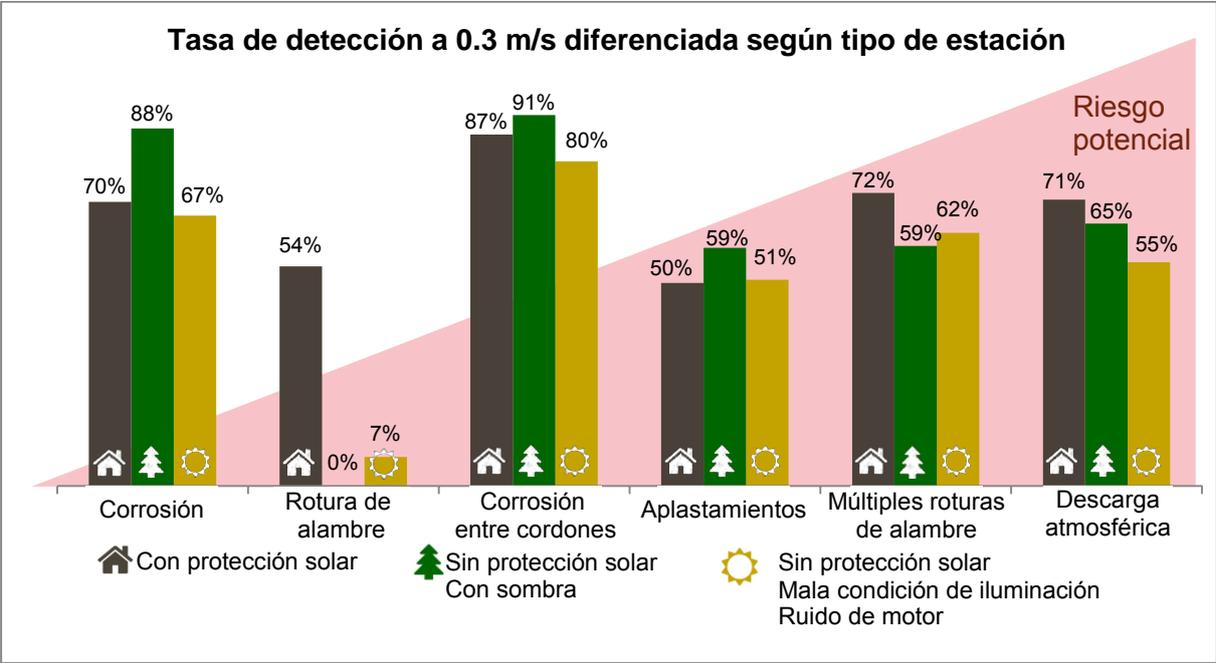
La combinación entre una mala condición de iluminación y los ruidos molestos del motor, conducen por lo tanto a una disminución de la tasa de detección de fallas, la cual resulta considerablemente menor si la comparamos con la de una estación provista de techo. En el capítulo 6, se presentarán las distintas posibilidades para mejorar el puesto de trabajo y la condición de iluminación para una inspección, mediante un sistema de puntaje especialmente generado para la inspección visual de cables.

Figura 5-10: Tasa de detección a 0,3 m/s diferenciada según el tipo de estación

Como ya se mencionó, durante una inspección resulta muy importante la condición de iluminación. Esto se puede apreciar al comparar la tasa de detección de fallas a 0,3 m/s, en tres tipos de estaciones de características distintas. Realizaremos el estudio del caso mediante la Figura 5-10.

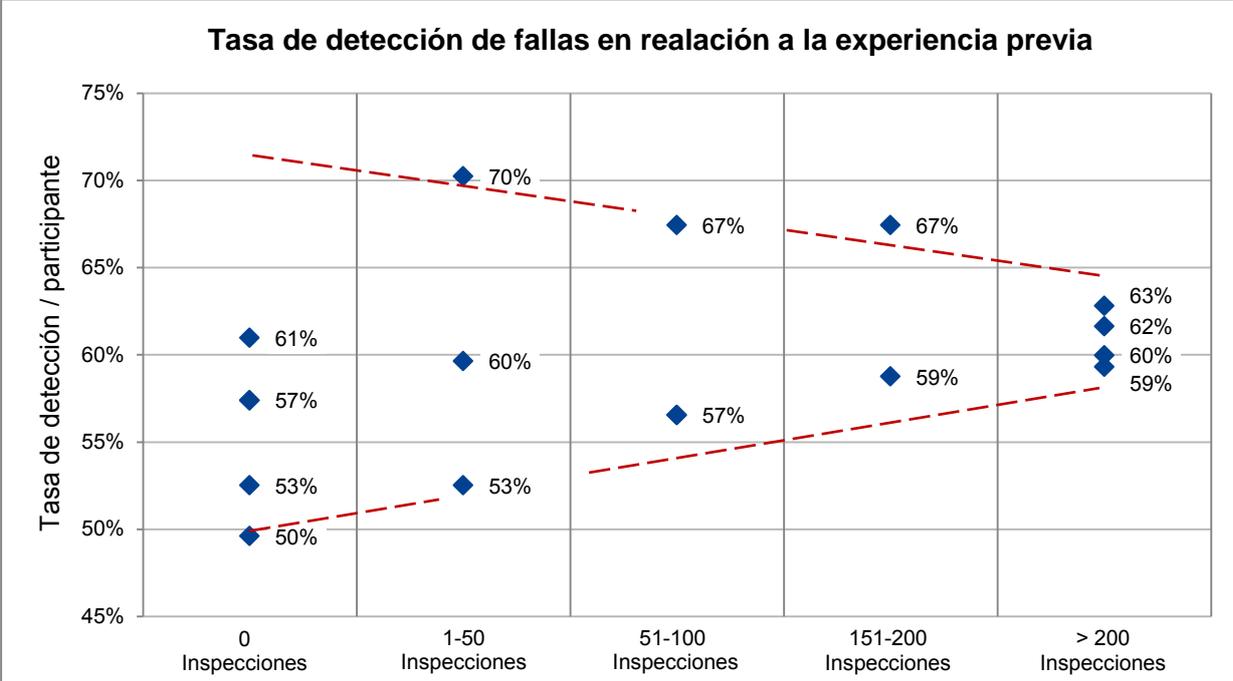
Aunque la experiencia previa no influya en gran medida a la tasa de detección de fallas, es evidente que la repetitividad mejora cuanto mayor es la experiencia. Por lo tanto, la dispersión de la tasa de detección de daños disminuye a medida que aumenta la experiencia.

Figura 5-11: Tasa de detección de fallas en relación a la experiencia previa

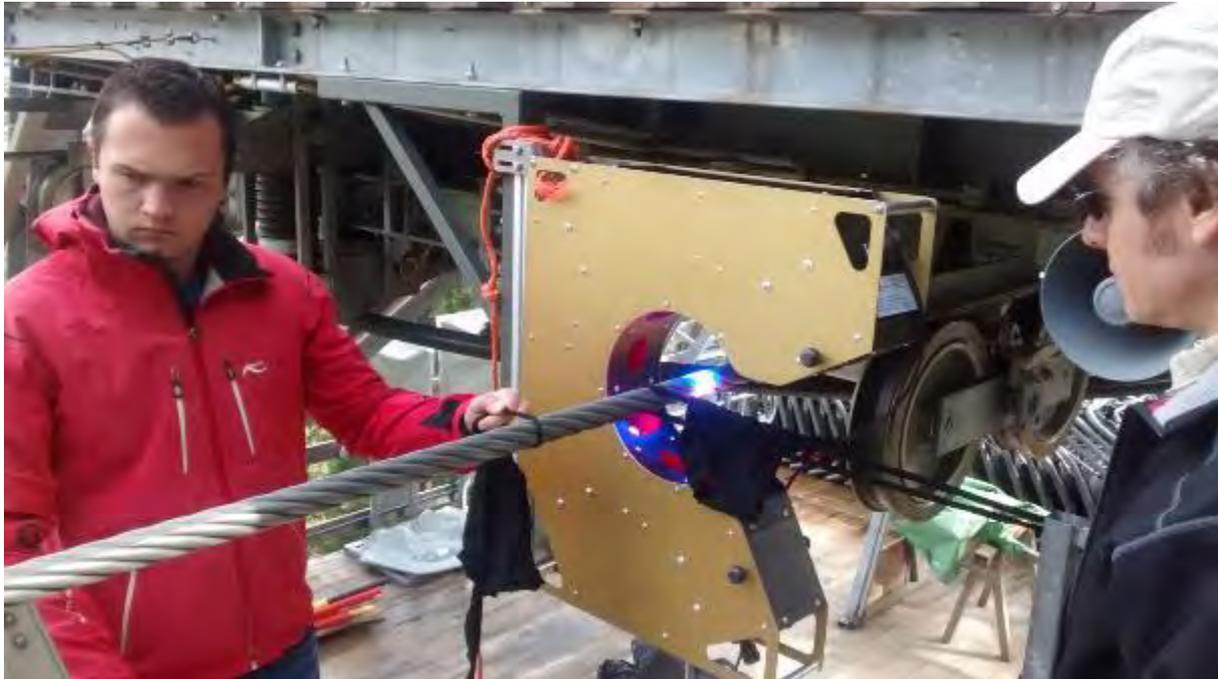
Durante la primera prueba de campo se utilizaron medias de nylon como herramienta de inspección. Se puede utilizar una tela o media de nylon para detectar roturas de alambres dado que las mismas se engancharían de las fallas al circular el cable (ver Figura 5-18).[11] Este método es utilizado a velocidades elevadas y especialmente en medios de arrastre.

Figura 5-18: Inspección utilizando media de nylon

El uso de una media de nylon permite detectar fácilmente defectos superficiales como roturas de alambres por fatiga, por descargas atmosféricas o melladuras. Sin embargo, el inspector puede perder el foco de atención al manipularla y por ende, perder concentración. Por este motivo sólo debe considerarse su uso como herramienta adicional en una inspección visual regular.

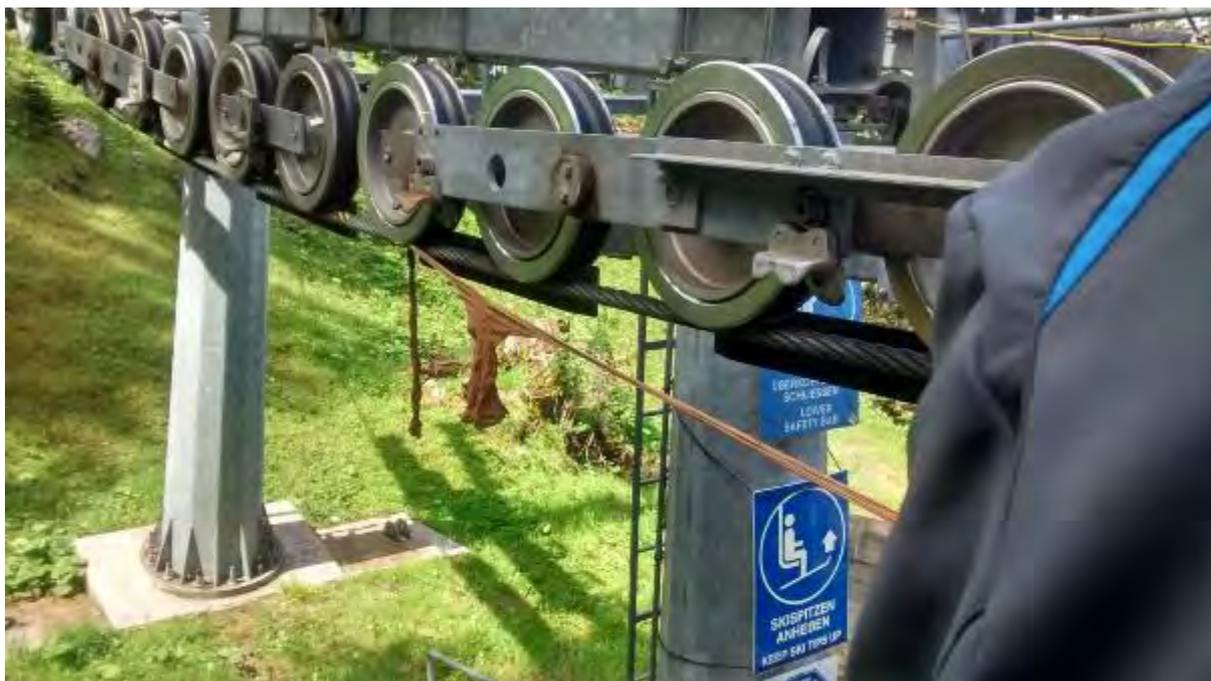
- Sostener la media resultaba agotador luego de un tiempo.
- Al sostener la media, la posición para pararse en una escalera se tornaba inestable.
- La media se enganchara en muescas pequeñas y era arrastrada hacia el tren de rodillos del balancín (ver Figura 5-19).
- La media debía sostenerse de manera tal que la mano no sea arrastrada junto con ella (no enrollarla alrededor del brazo).
- Al estar ocupado con la media, los defectos podían ser pasados por alto.

Figura 5-19: Media enganchada en el cable y arrastrada hacia rodillos de balancín

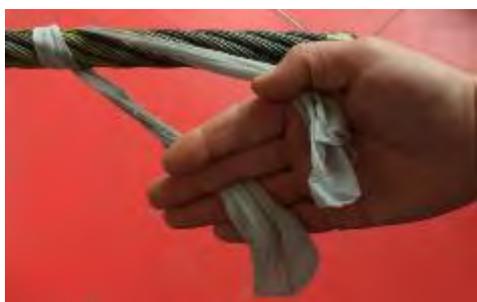
Figura 5-20: Agarre seguro de una media de nylon

En la Figura 5-21 se muestra la disposición correcta para un agarre seguro de la tela o media de nylon. Otra posibilidad para su manejo seguro es sujetarla a un punto fijo de la estación.
