CUADERNO N. 30
(Edición 2019)

Recomendaciones para la mejora de la Inspección Visual de cables de acero (IV)

Redactado por la Comisión de estudio n.º II de la OITAF

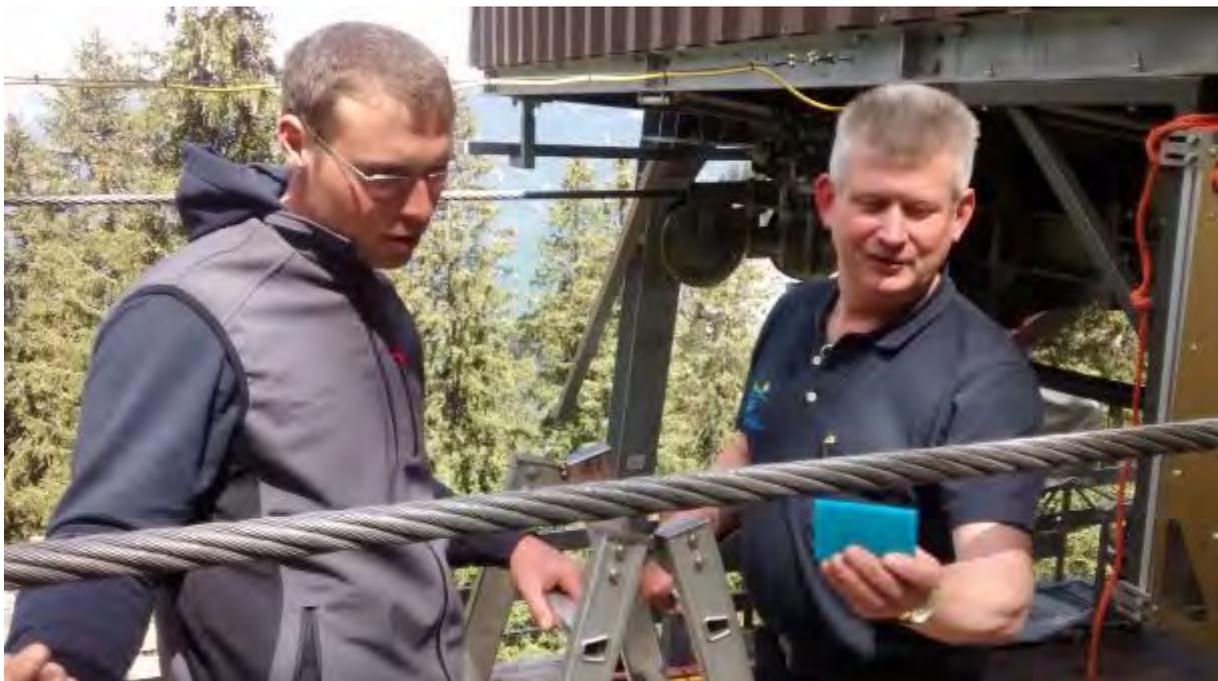
Figura 5-22: Inspección utilizando espejo de mano

En algunas de las inspecciones durante la primera prueba de campo, se utilizó un pequeño espejo de mano (ver Figura 5-22). El objetivo era determinar si el espejo ayudaba a observar una mayor superficie del cable y, por lo tanto, a detectar mayores defectos.

Adicionalmente, los rayos del sol se reflejaban en el espejo y generaban distracciones al momento de la inspección. Su uso implica un esfuerzo adicional para la vista y genera cansancio en los ojos con mayor rapidez. La sujeción constante del espejo también genera un cansancio adicional para el brazo, y el manejo se torna inseguro.

En conclusión, debido a su pequeño tamaño, no resulta adecuado utilizar un espejo de mano para la inspección visual de cables.

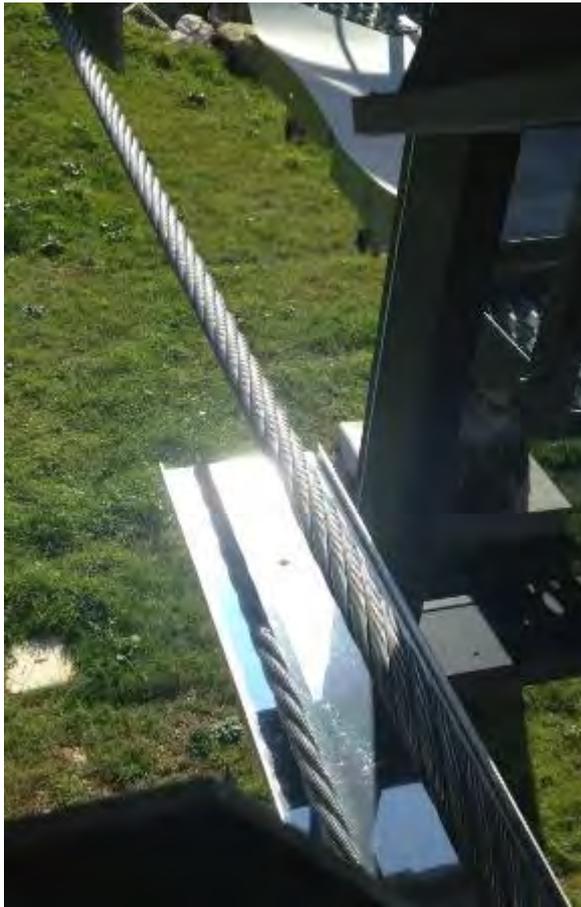
Figura 5-23: Sol deslumbrante

Como se puede observar en la Figura 5-23, el sol resultó un factor molesto en un principio. Debido al reflejo directo de los rayos en el espejo, no fue posible realizar la inspección de manera inmediata. Luego de colocar una protección adicional mediante una placa de cartón, la inspección pudo continuar de forma normal (ver Figura 5-24).

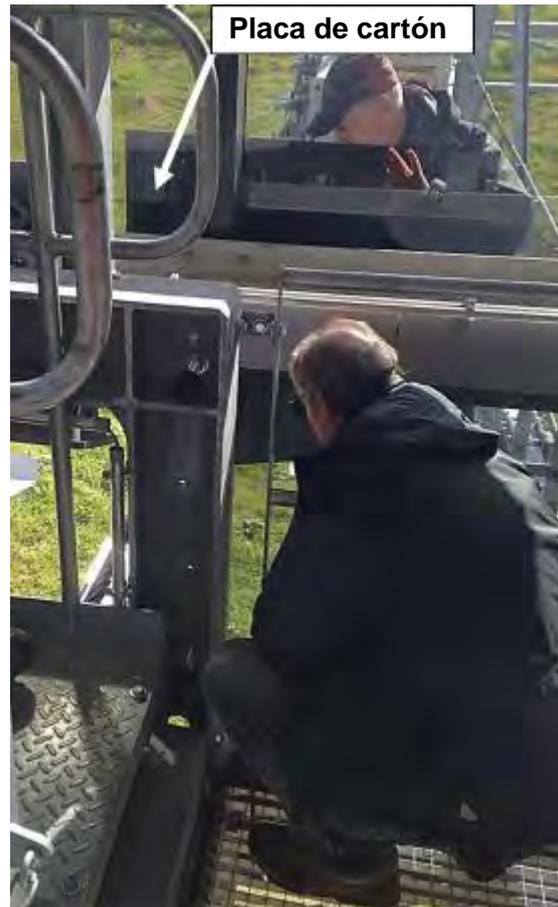
Figura 5-24: Utilización de placa de cartón como protección solar

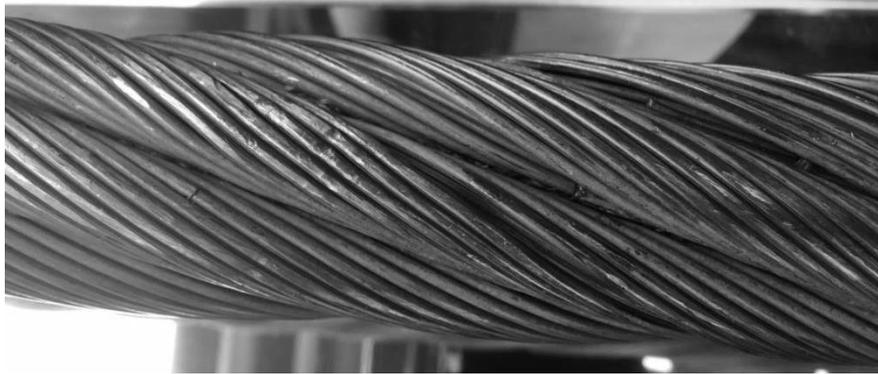
En este caso, se relevó toda la longitud del cable de aproximadamente 3 Km de largo. Se utilizó como herramienta un espejo por debajo de la superficie del cable.

Figura 5-25: Daños hallados durante la inspección

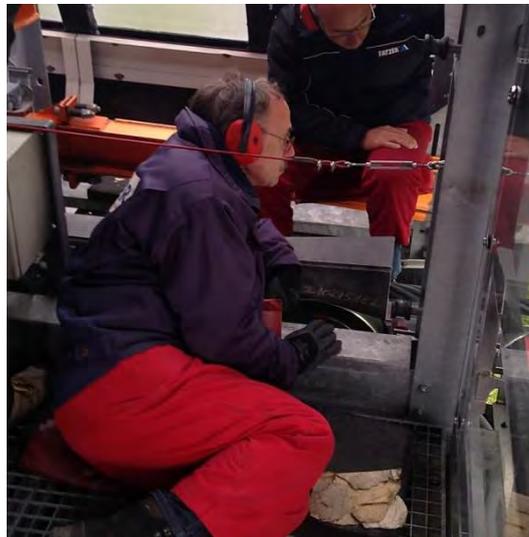
La posibilidad de contar con un mecanismo de parada en el puesto de inspección, resulta muy útil ya que permite detener el cable inmediatamente y de forma independiente.

Figura 5-26: Puesto de trabajo en inspección real

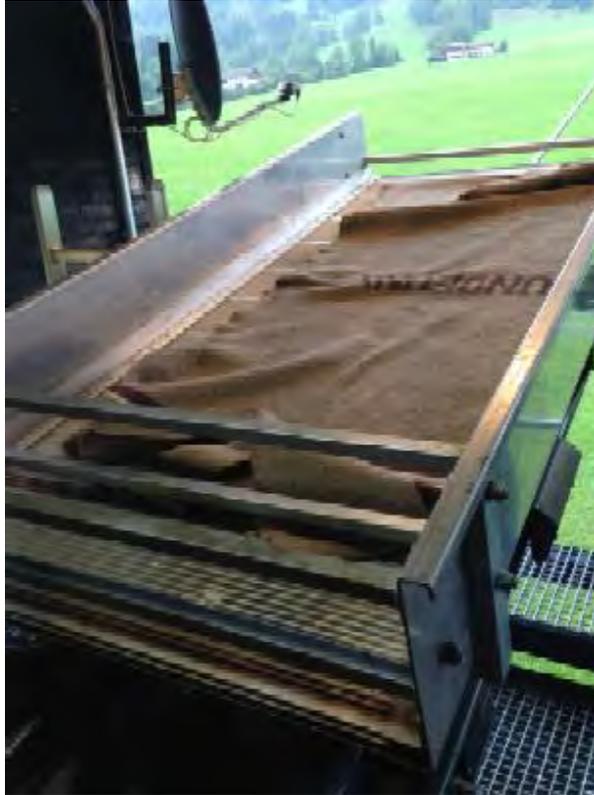
Figura 5-27: Plataforma para posicionarse durante una inspección visual

La instalación contaba con una plataforma que permitía recostarse durante la inspección. Esta permite que simultáneamente dos personas observen los cables por la parte superior, mientras que otros dos inspectores lo podrían hacer desde la parte inferior permaneciendo sentados en una silla (ver Figura 5-27 y Figura 5-28).

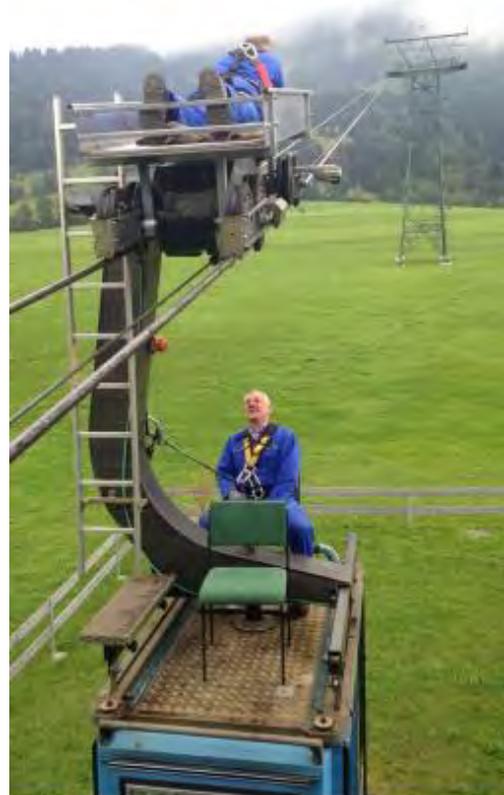
Figura 5-28: Silla utilizada sobre una cabina durante una inspección visual

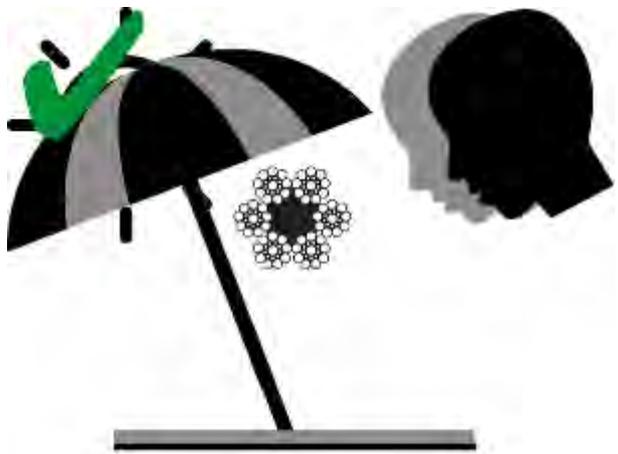
Figura 6-4: Protección mediante sombrilla

La protección solar ideal debería ser posible de ajustar según la incidencia de la luz solar a cada momento. Al momento de la inspección, esto se podría implementar fácilmente en la instalación utilizando herramientas sencillas, como una placa de cartón o una sombrilla (ver Figura 6-4 y Figura 6-2).

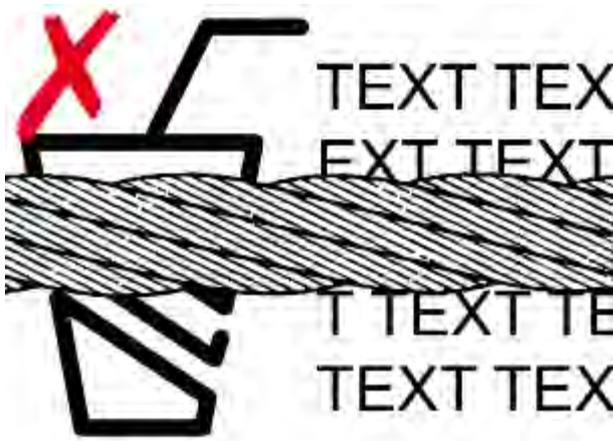
Contar con un fondo desparejo durante una inspección, tal como un cartel publicitario (ver Figura 6-5), no provee un buen contraste con el cable y por lo tanto, la tasa de detección de fallas disminuye. Este también es el caso de los fondos reflectivos. Tampoco existe un buen contraste si se observa el cable desde la parte inferior hacia la superior, ya que la vista sufre un cansancio adicional. El fondo ideal es aquel que es parejo y oscuro, provee buen contraste y no cansa a la vista (ver Figura 6-6). Los colores más recomendados luego de las pruebas de campo resultan el verde oscuro y el azul oscuro. Para lograr el fondo ideal se puede utilizar por ejemplo una placa de cartón aplicada detrás del cable.

Figura 6-5: Cartel publicitario de fondo

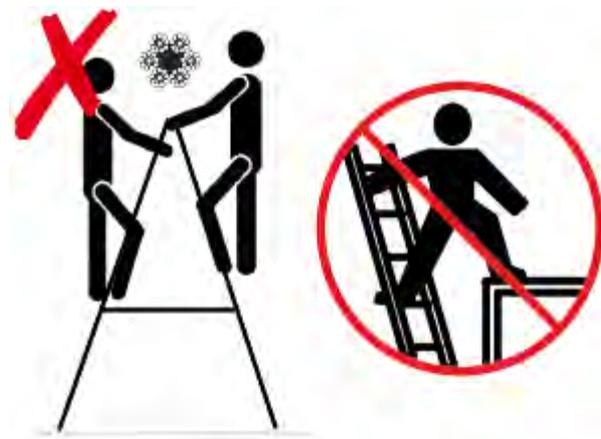
Figura 6-9: Uso no recomendado de escalera

Contar con la posibilidad de sentarse (o recostarse en el caso de un cable carril) permite realizar la inspección de manera cómoda desde el sector inferior del cable. De esta forma el inspector no estará pendiente de la condición de seguridad de la maniobra, y podrá concentrarse plenamente en la inspección. Por este motivo, de utilizar escaleras se asigna el menor puntaje. En este caso, se debe prestar atención especial a la forma en que se la posiciona. Se recomienda anclar o vincular la escalera al suelo para evitar que se incline o resbale (ver Figura 6-10).

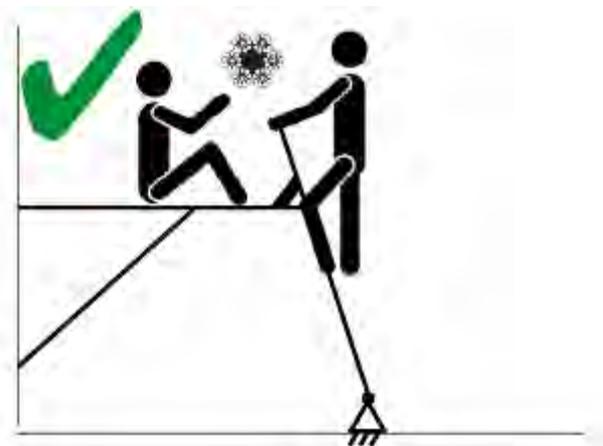
Figura 6-10: Uso recomendado de escalera

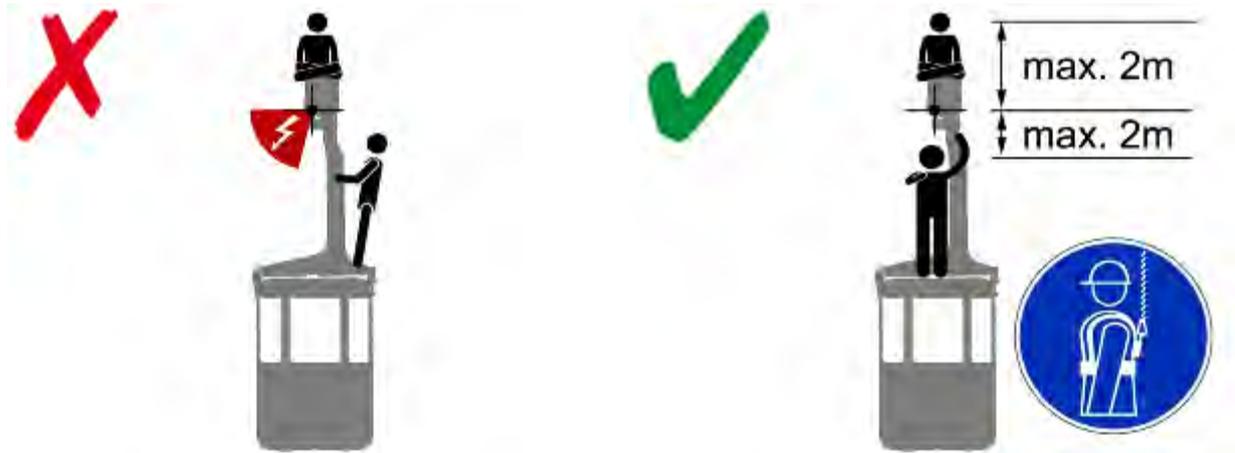
Figura 6-11: Mal posicionamiento para inspección en cable carril. Cerca de 45° de la sección del cable no se visualiza.

Figura 6-12: Posicionamiento correcto para inspección en cable carril

La distancia óptima al cable varía según su diámetro y construcción.

Para cada caso, su valor será equivalente a la distancia en la que sea perfectamente distinguible cada uno de los alambres exteriores de un cordón.

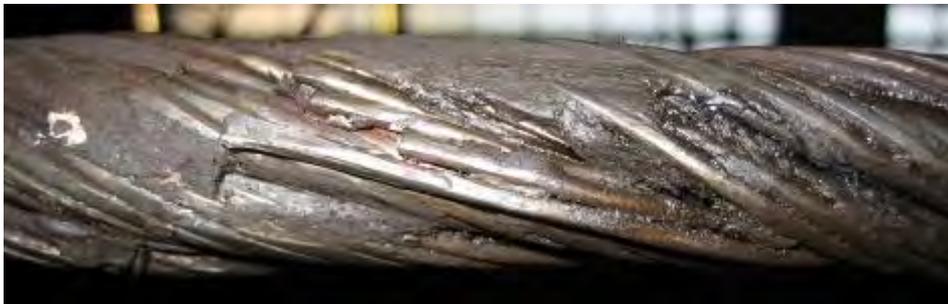
Las siguientes imágenes muestran distintas condiciones en las que se puede encontrar un cable de acero.

Figura 6-13: Cable sucio - no es posible realizar la inspección

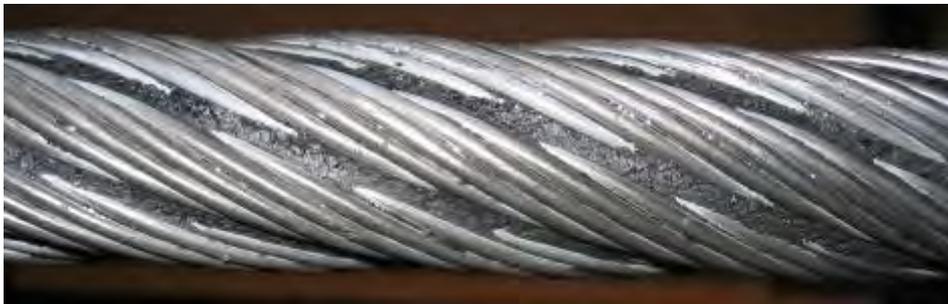
Figura 6-14: Suciedad entre cordones - difícil de inspeccionar

Un exceso de lubricante o suciedad localizada puede perjudicar la inspección ya que se podrían cubrir los defectos. El operador debe asegurarse que haya la menor cantidad de suciedad posible en el cable.

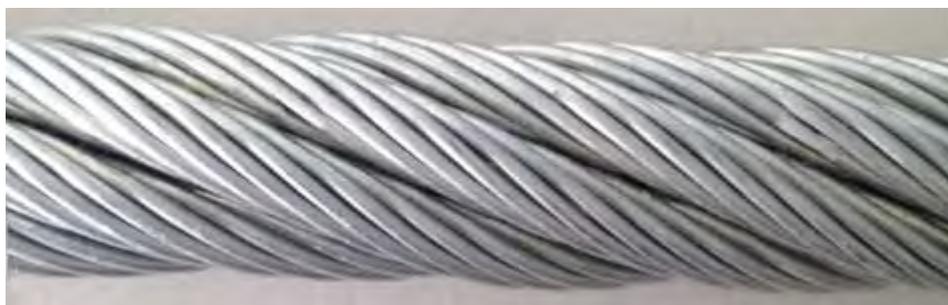
Figura 6-15: Cable limpio

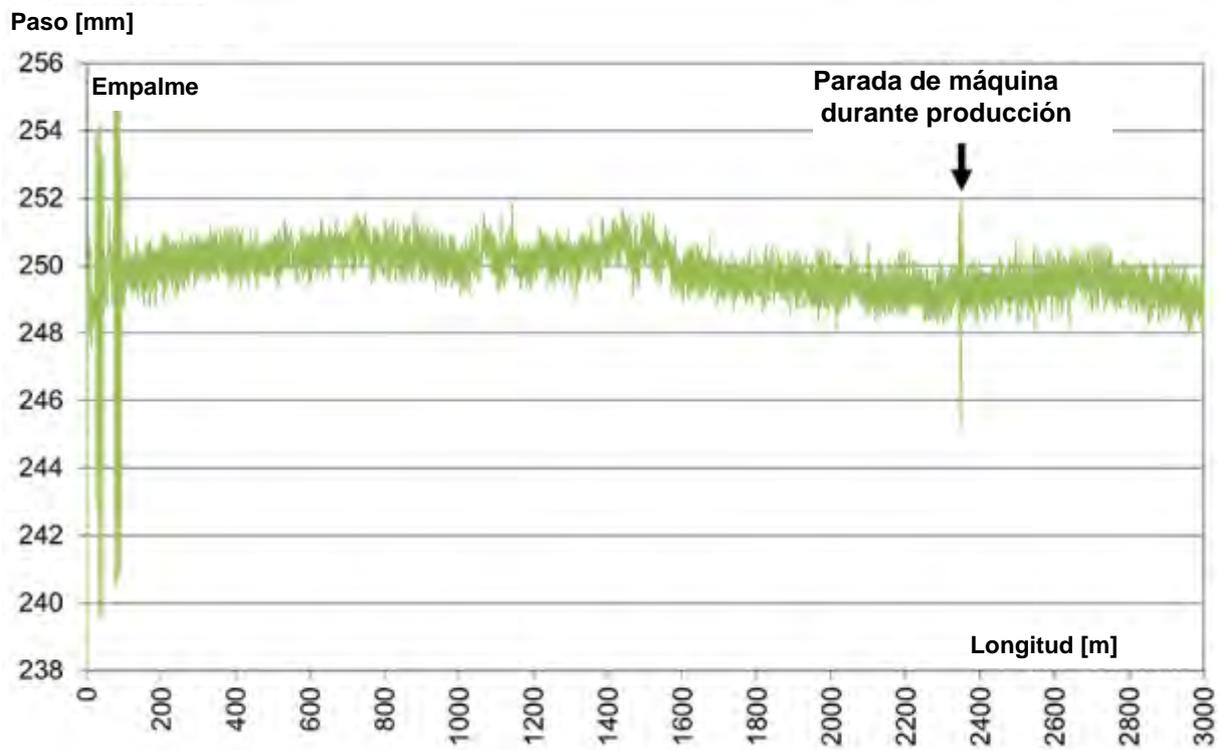
Figura 8-2: Visualización de parada de máquina durante la producción del cable en instalación monocable

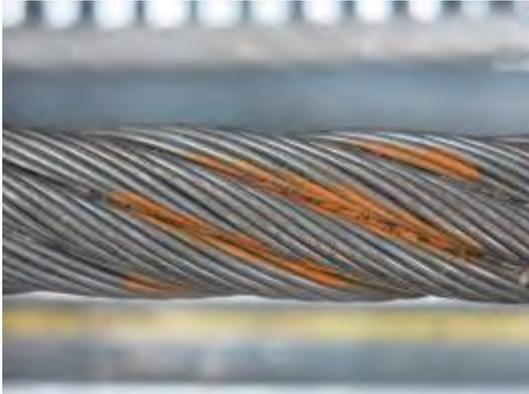
Corrosion en valles de cordones

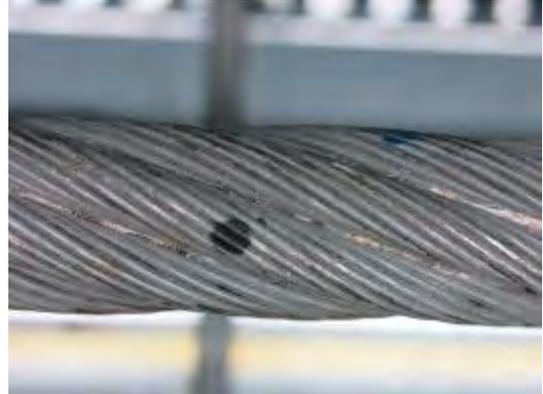
0.5 x diámetro de cordón

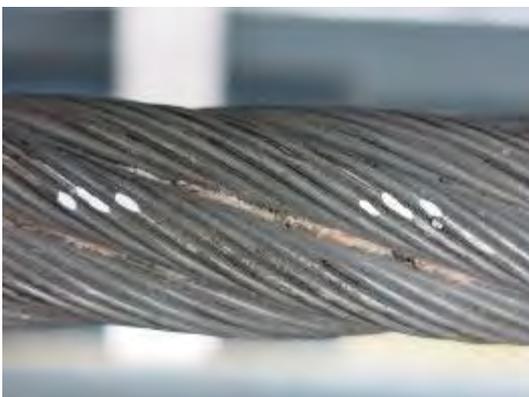
Aplastamientos

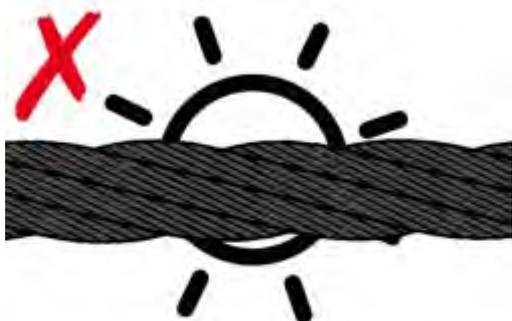
Imagen 1: Sol deslumbrante de fondo - Mal contraste con el cable

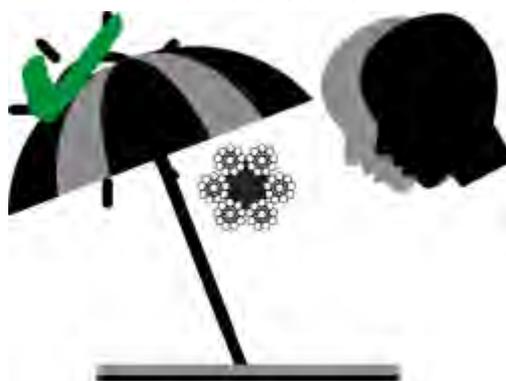
Imagen 4: Protección solar previene los reflejos

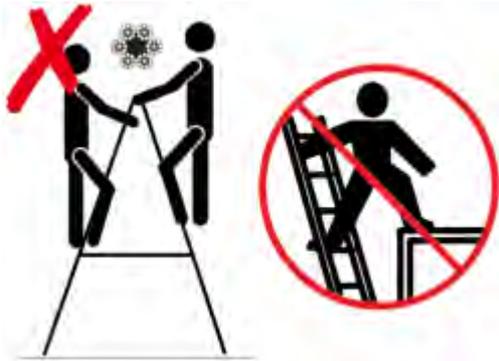
El uso de escaleras debe calificarse con 0 puntos

Imagen 9: Uso no recomendado de escaleras

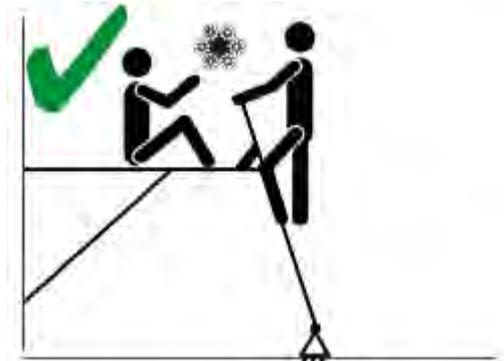
Imagen 10: Uso recomendado de escaleras

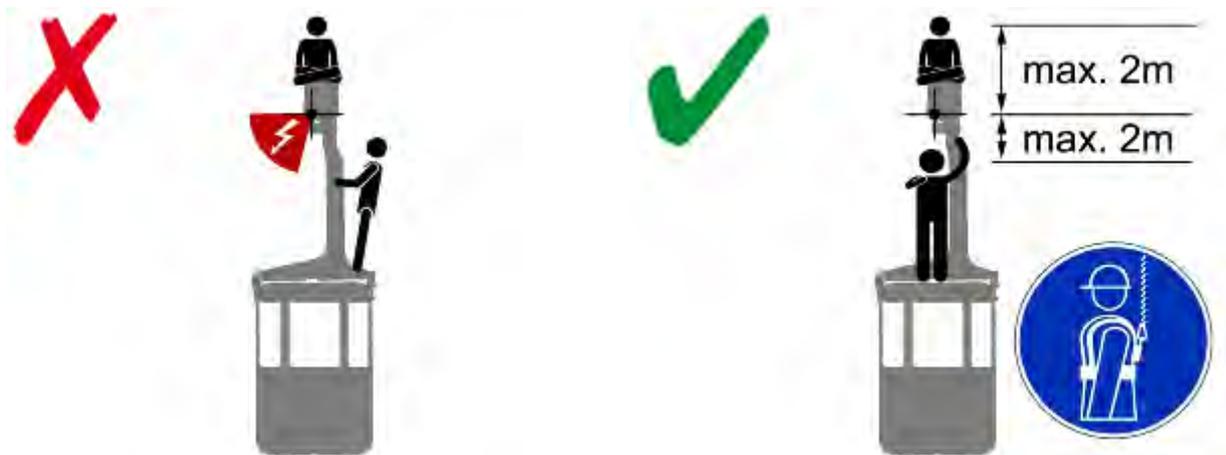
Se alcanza una distancia óptima cuando se puede distinguir todos los alambres exteriores de un cordón de manera clara.

Imagen 10: Mal posicionamiento para inspección en cable carril. Cerca de 45° de la sección del cable no se visualizan.

Imagen 11: Posicionamiento correcto para inspección

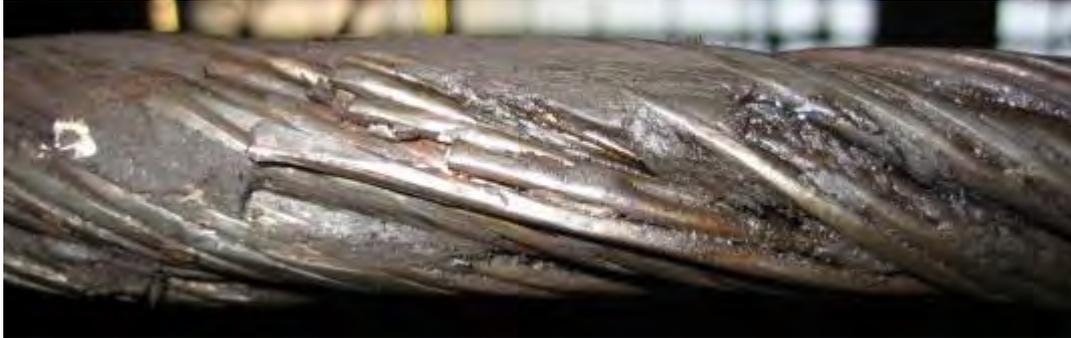
- El cable debe estar lo suficientemente limpio como para garantizar una inspección exitosa. No es posible inspeccionar un cable cubierto por lubricante y/o suciedad.
- Las siguientes imágenes muestran distintas condiciones en las que se puede encontrar un cable.

Imagen 12: Cable muy sucio - ¡No es posible realizar la inspección!

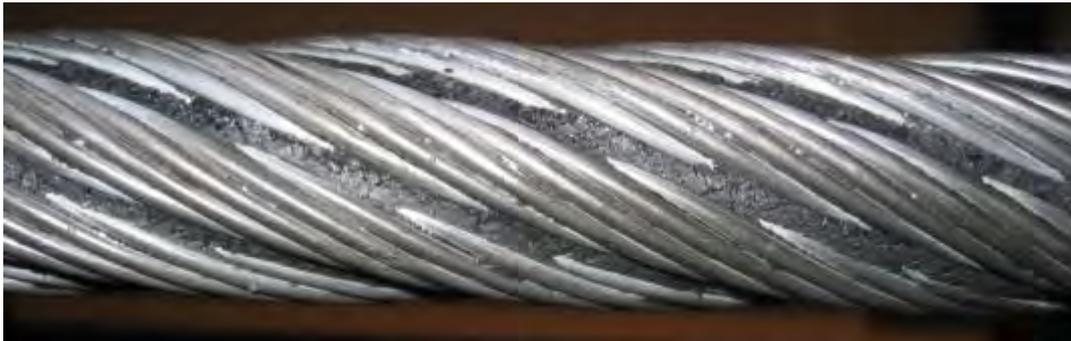
Imagen 13: Suciedad entre cordones – Difícil de inspeccionar

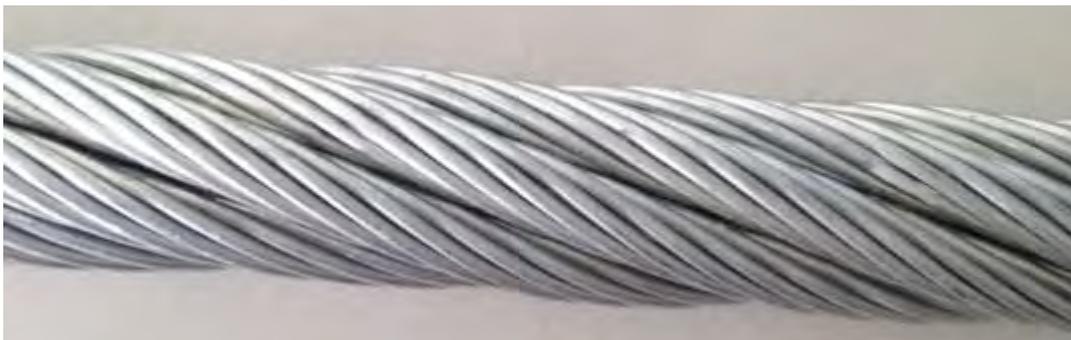
Imagen 14: Cable limpio

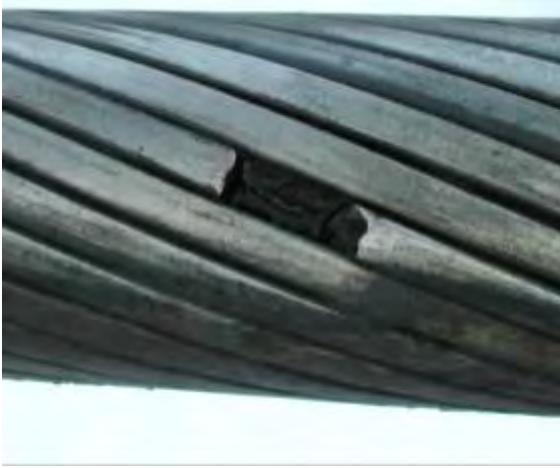
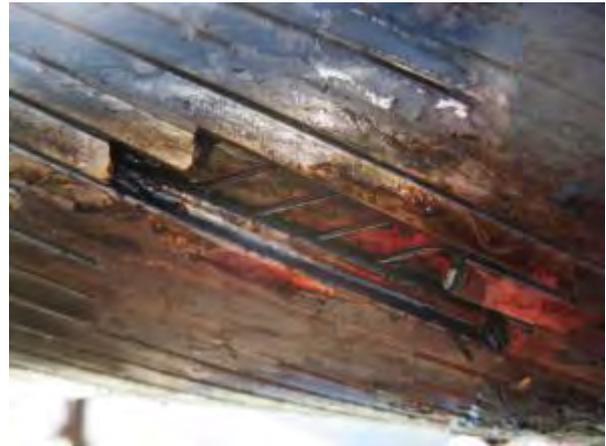
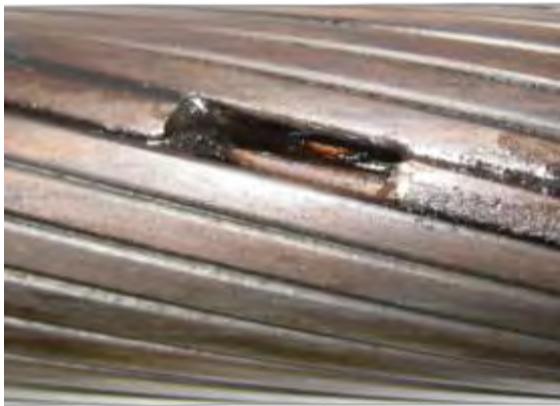
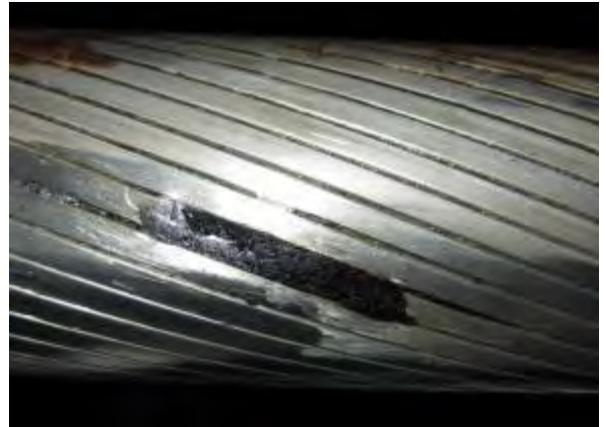
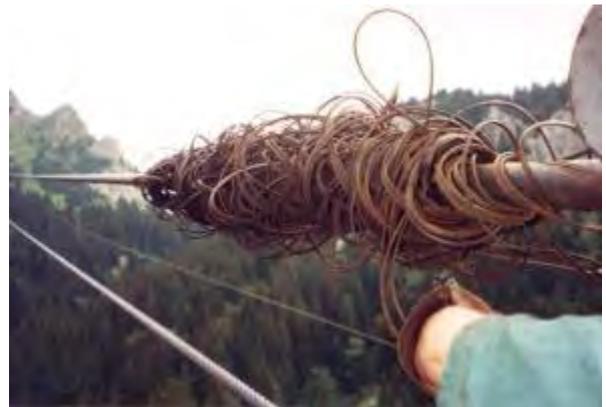
Cable cerrado – Roturas de alambres

“Criterio de descarte”, EN12927-6:2004, §6.1.4: Deterioro local

“Dos hilos exteriores adyacentes rotos de un cable carril cerrado (cable carril) o dos hilos rotos separados por un hilo intacto”
