**OITAF – Seminar 22. April 2026, Alpexpo – Mountain Planet****Studienausschuss 1****Vortragender: Dr.-Ing. Rudolf Beha, LEITNER AG****Die integrierte Rückführung, eine bewährte Lösung für das Bergemanagement einer neuen oder bestehenden Seilbahn****Inhalt**

## Die integrierte Rückführung, eine bewährte Lösung für das Bergemanagement einer neuen oder bestehenden Seilbahn

### Modernization of the Aerial Tramway Rescue System

Installing an Integrated Recovery System to replace the existing Rescue Vehicle

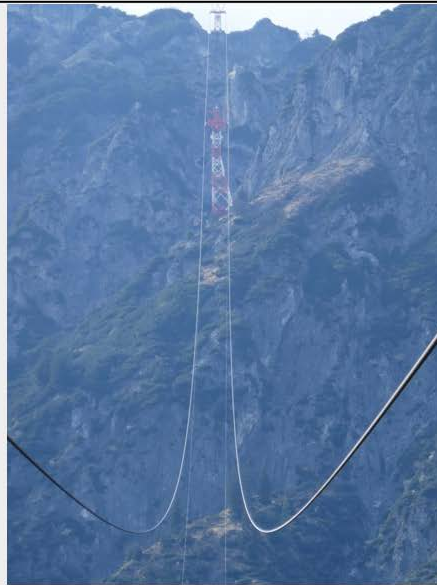
Steep and difficult to access

Hier haben wir ein Foto der Trasse, damit sie einen Eindruck von der Ausgesetztheit der Trasse bekommen.

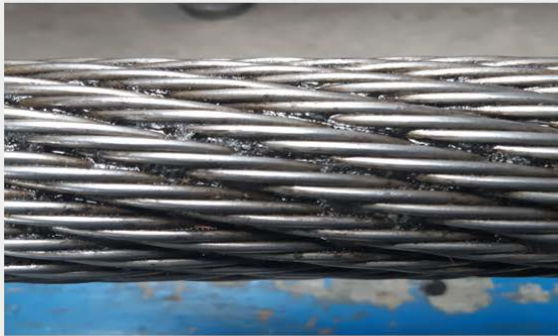
Normal condition

Bei dem Tragseil handelt es sich nicht um ein vollverschlossenes Seil, sondern um ein Herkules Seil, also ein Seil, das Litzen als Decklage hat und somit keine glatte Oberfläche aufweist.

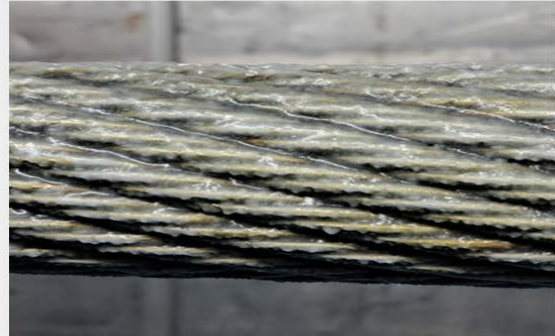
Icy condition

Um das Bergesystem doch noch retten zu können, haben wir Versuche durchgeführt, bei denen wir die Vereisung des Tragseils in der Kältekammer simuliert hatten. Dabei ist es nicht gelungen, den, in der Realität vorhandenen niedrigen Reibwert zwischen der Laufwerksrolle und dem eingeeisten Seil unter Versuchsbedingungen zu reproduzieren.
