**Rekonstruktion des Schadenfalles
an der Schilthornbahn**

Gabor Piskoty / Markus Zraggen / Gabor Kovacs
Gerd Rössler / Silvain Michel / Markus Fallner

EMPA

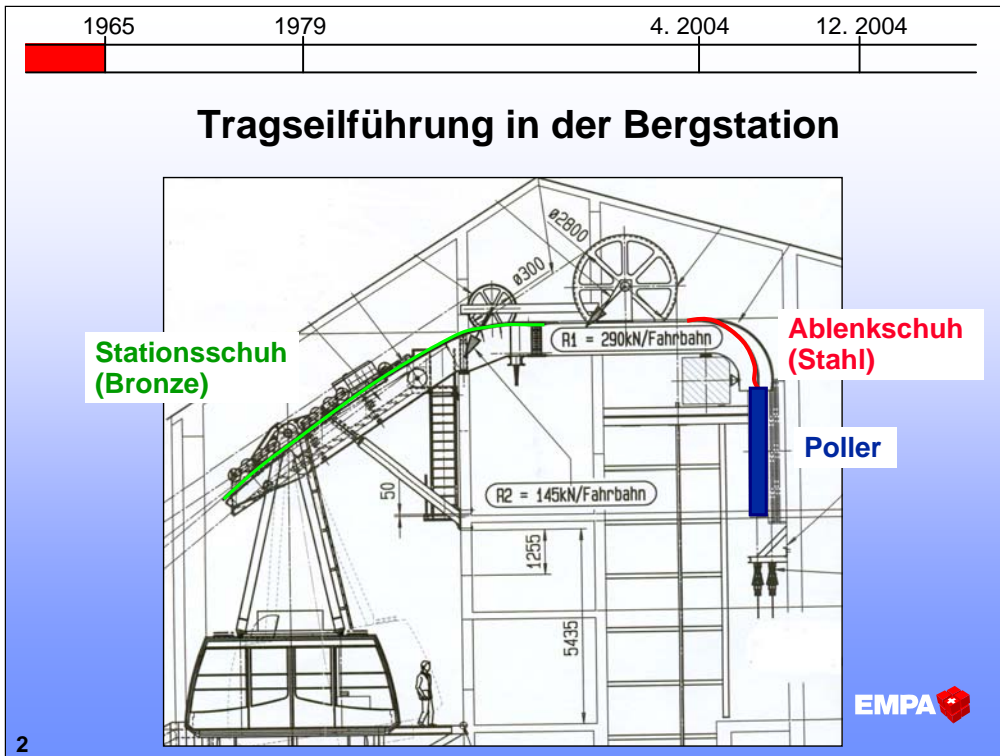
Wir sollten kurz die Tragseilführung in der Bergstation betrachten, da sie eine zentrale Rolle beim Schadenfall spielte. Das Tragseil wird über den Stationsschuh zum Ablenkschuh geführt. Hier wird das Tragseil um 90 Grad, in Richtung Poller abgelenkt. Am Poller wird das Tragseil verankert.

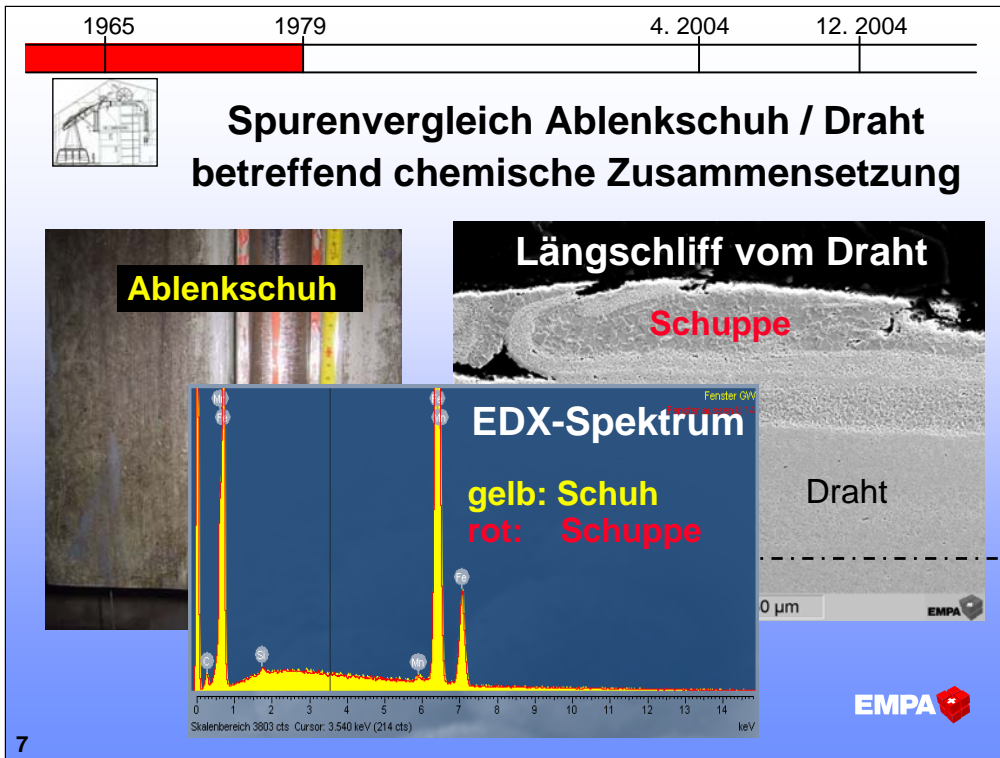
Hier sehen Sie einen Vergleich der Oberfläche des Rillenabgusses und eines Profildrahtes. Wenn man die beiden Bilder übereinander legt, bleiben kaum Zweifel offen, dass der Fressvorgang zwischen Ablenkschuh und Tragseil abgelaufen ist.

Dieser Befund wurde mit einer chemischen Analyse des Ablenkschuhes und der Schuppen an der Seiloberfläche weiter überprüft.

Wie Sie erkennen können: Die beiden Materialien sind identisch. Somit steht als Reibpartner definitiv der Ablenkschuh fest.

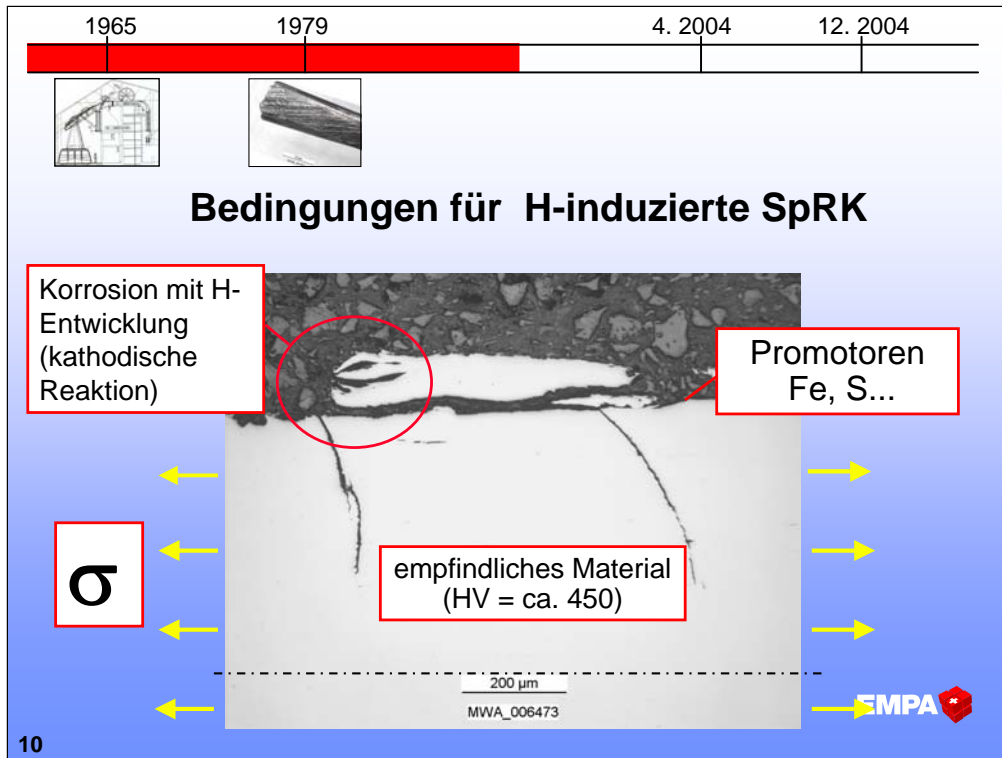
9

Weitere Indizien für Spannungsrisskorrosion. (zweitens, drittens....)

Warum gab es Spannungsrisskorrosion nur im Bereich von Schuppen?
Lösung: ALLE Bedingungen für wasserstoffinduzierte Spannungsrisskorrosion waren unterhalb der Fressspuren vorhanden.

- Ein für Spannungsrisskorrosion empfindliches Material, wobei Werkstoffe ab einer Härte von 250 Vickers grundsätzlich gefährdet sind. Die Profildrähte haben eine wesentlich höhere Härte als 250 Vickers. Diese Bedingung ist erfüllt.
- Mechanische Spannung, die bei gespannten Tragseilen immer vorhanden sind.
- Und Promotoren, anders gesagt: Katalysatoren, die bei Tragseildrähten immer vorhanden sind (Fe).
- Korrosionsprozess mit Wasserstoffentwicklung (Spaltbedingung, Korrosion unter Luftabschluss) – Dies ist nur unter Schuppen erfüllt.

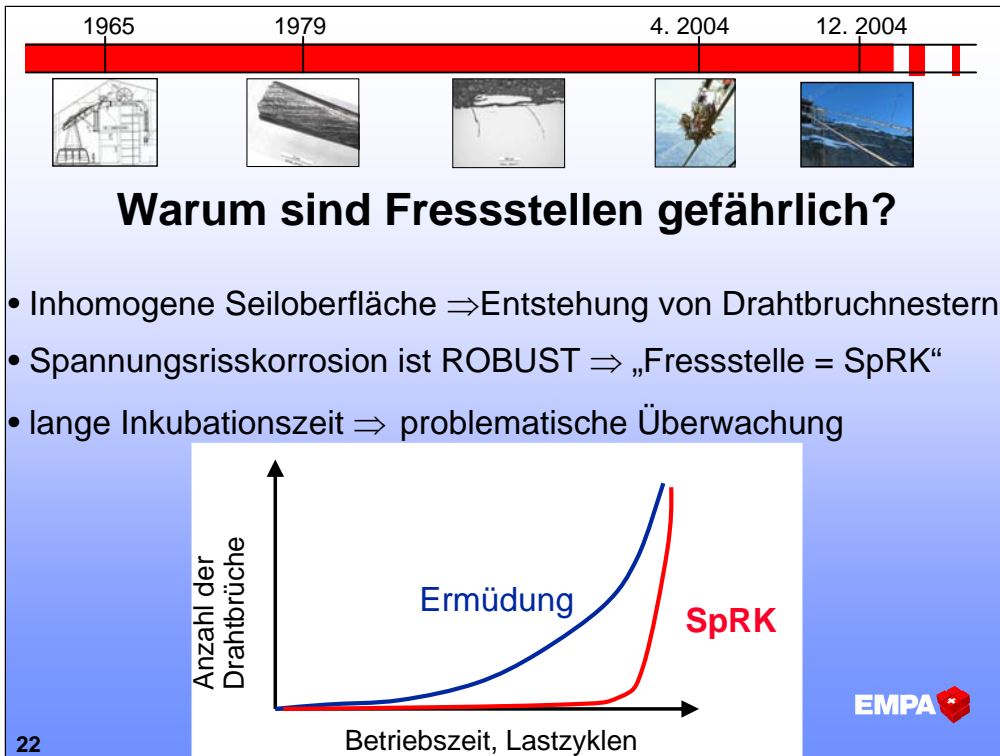
Warum sanieren? Warum genügt es nicht zu überwachen?

Bei 3 von 4 Seilen wurden Anrisse detektiert, trotz milder korrosiver Umgebung!

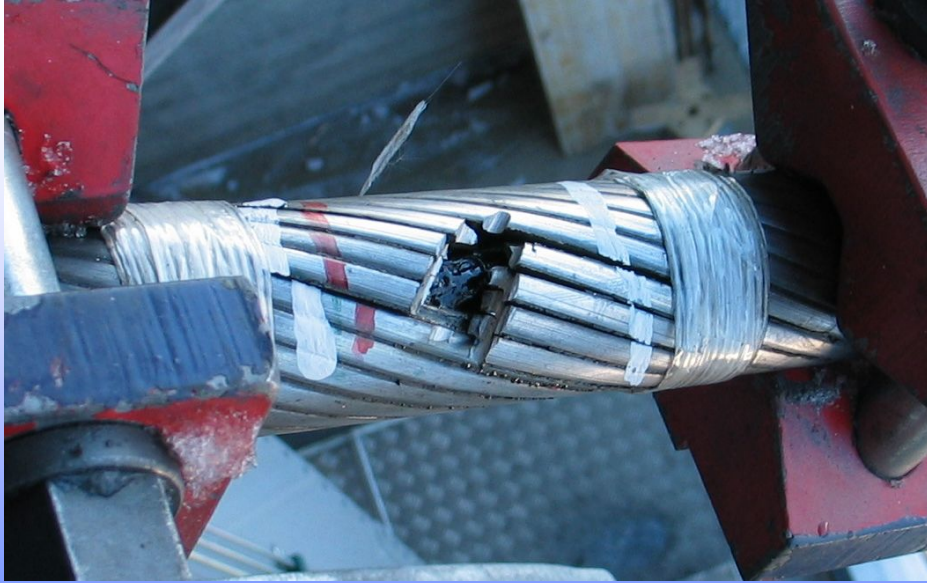
Zum Schluss noch ein paar Gedanken zur Vermeidung ähnlicher Vorfälle. Vermeidung nicht nur bei Seilverschiebung, auch im Falle von Arbeiten mit Klemmplatten usw.
