**Rekonstruktion des Schadenfalles  
an der Schilthornbahn**

Gabor Piskoty / Markus Zraggen / Gabor Kovacs  
Gerd Rössler / Silvain Michel / Markus Fallner

**EMPA**

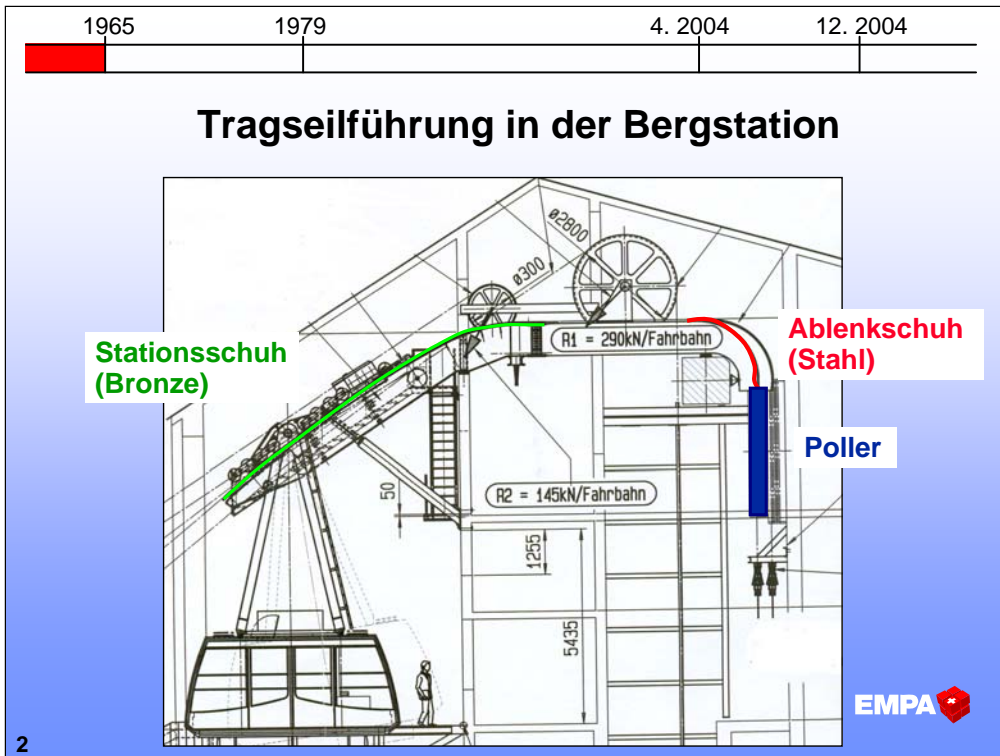
Wir sollten kurz die Tragseilführung in der Bergstation betrachten, da sie eine zentrale Rolle beim Schadenfall spielte. Das Tragseil wird über den Stationsschuh zum Ablenkschuh geführt. Hier wird das Tragseil um 90 Grad, in Richtung Poller abgelenkt. Am Poller wird das Tragseil verankert.

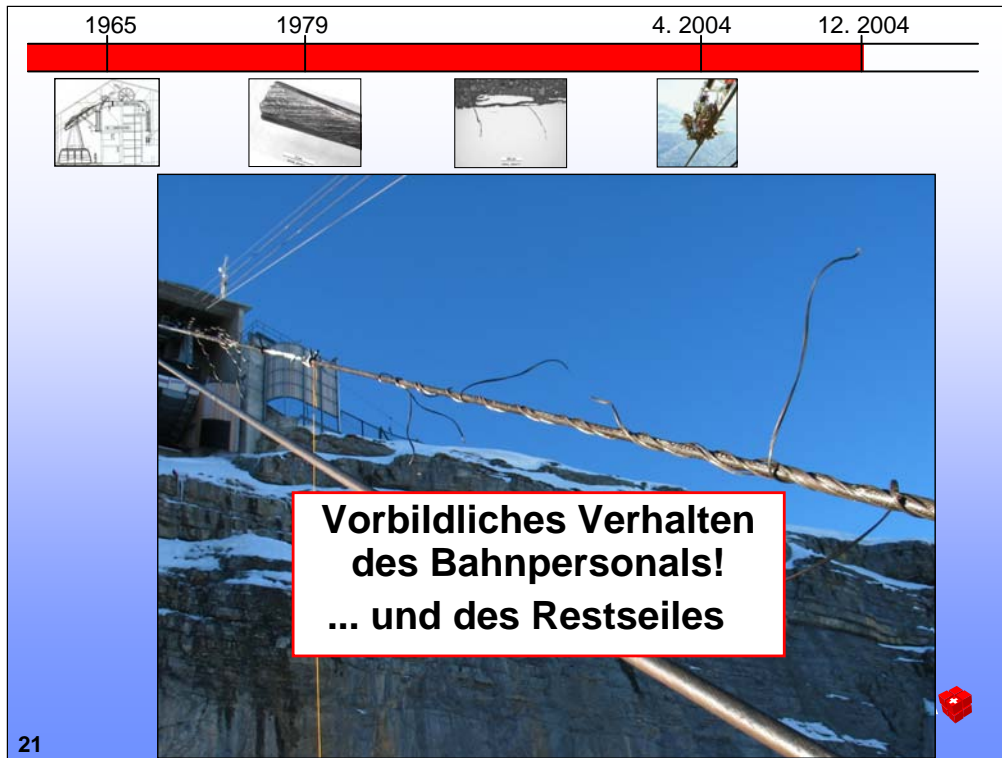
Auf die Brüchigkeit des Seiles deuten die vielen Drahtstücke mit Doppelbruch hin, die im Schnee gefunden wurden.

(=> Spröbruch ähnlich wie bei Spaghettis!!)
